Een archeologische begeleiding (AB) in de boerderij Hagenend 3, te Anderen, gemeente Aa en Hunze (Dr.)

ARC-Rapporten 2005-37

Groningen
11 mei 2005
ISSN 1574-6887

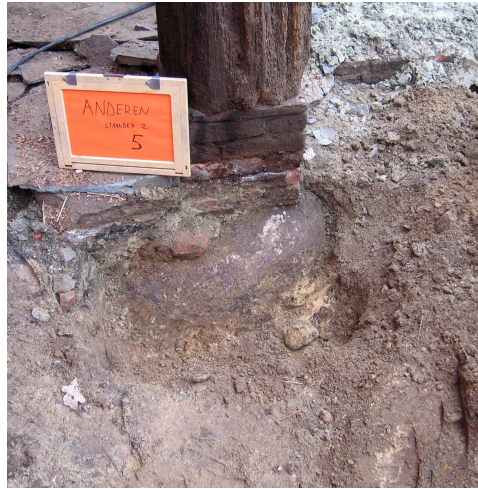
Als eerste werd begonnen met een inspectie van het al uitgevoerde werk. De ontgraving van de staanders had aan het licht gebracht dat één van de oorspronkelijke 14 eeuwse staanders (staander 2) op een veldkei was gefundeerd. Ook naast staander 3 bleek een veldkei te liggen. Onder de andere staanders zijn dergelijke veldkeien niet waargenomen, alhoewel volgens de aannemer nog wel enkele kleine keien zijn verwijderd. Of deze bij staanders hoorden, was niet meer te achterhalen. Vervolgens werd de reeds vrijgelegde bodem in het woongedeelte opgeschaafd, om zo een leesbaar vlak te creëren. Hierbij kwamen enige restanten van een lemen vloer aan het licht, alsmede twee min of meer ronde grondsporen, van circa 1,1 m doorsnede. De twee ronde sporen bevatten beiden verkleurde, waarschijnlijk verhitte, grond. Hierbij was het zuidelijke spoor zeer ondiep, circa 5 cm, en rommelig. Het noordelijke spoor, tegen de tegenwoordige haard aan gelegen, be-

Afbeelding 3 Veldkei onder de 14e-eeuwse staander (staander nr 2.). Foto: S.J. Tuinstra.

Zeker twee staanders, waaronder een 14e-eeuwse staander, en mogelijk meer, zijn gefundeerd geweest op veldkeien. Niet alle staanders bezaten echter een fundament van keien, waardoor hier sprake lijkt te zijn van latere reparatie van verrotte staanders. Door het ongedocumenteerde verwijderen van de grond en veldkeien onder de staanders kan deze vraag echter niet verder worden beantwoord.

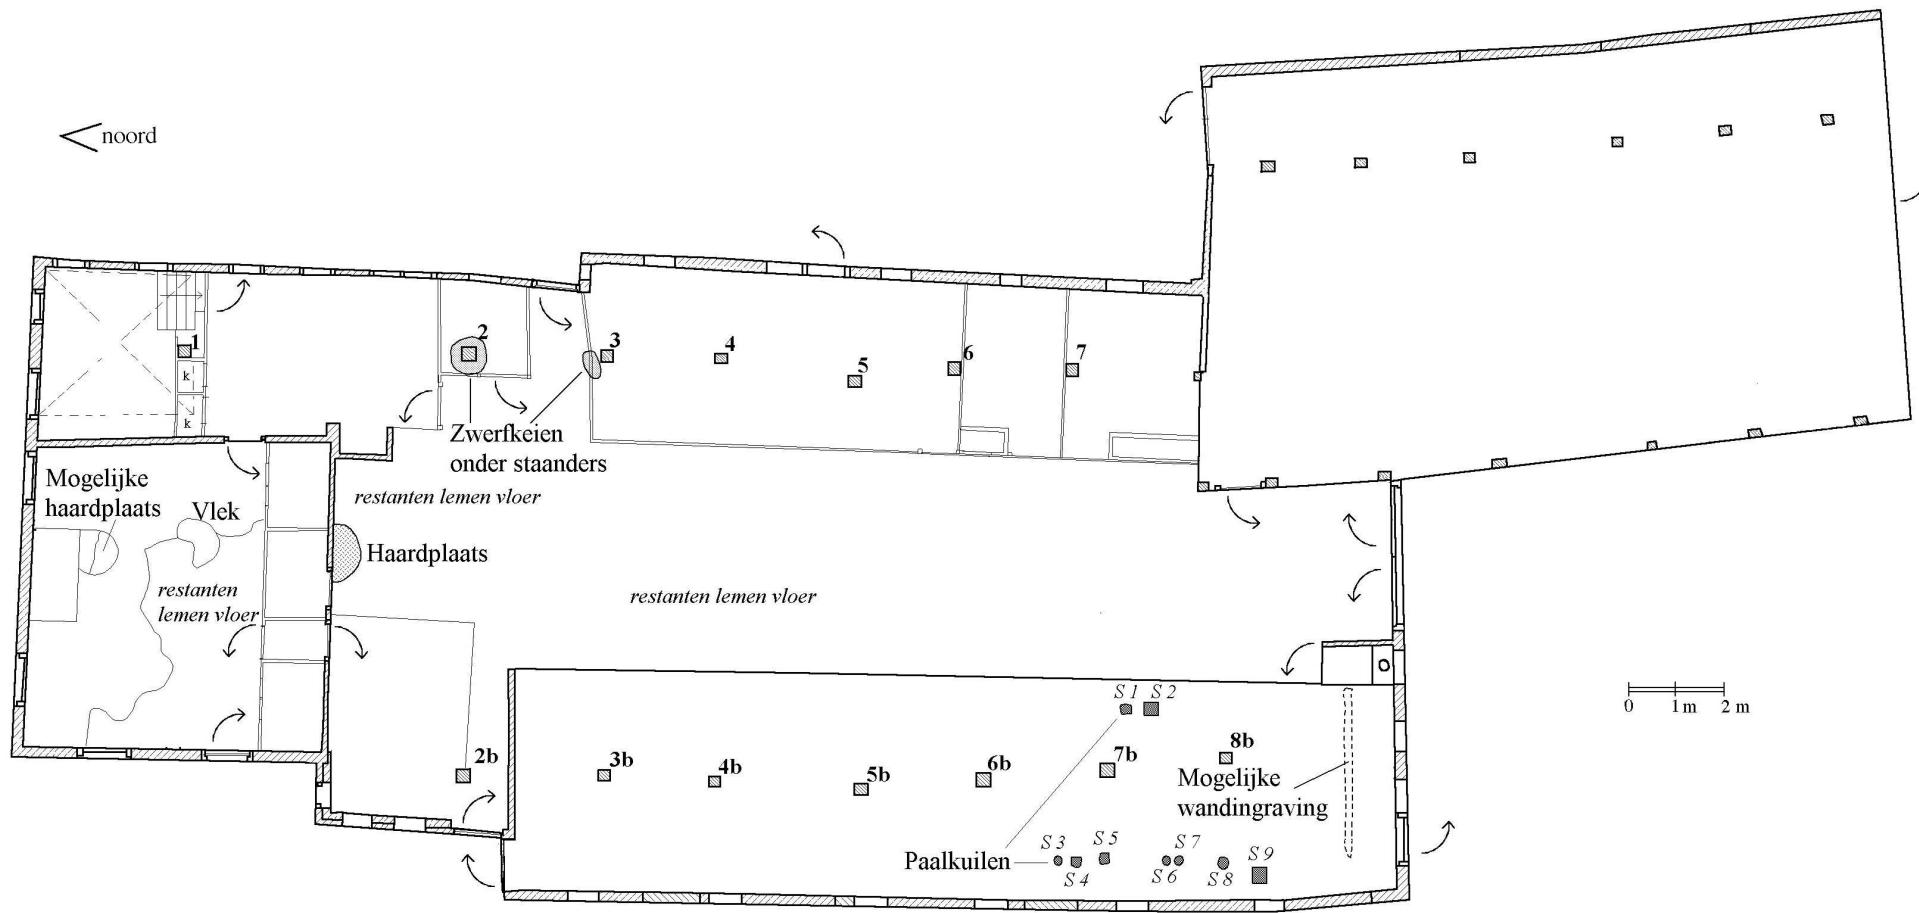
Afbeelding 4 De gevonden archeologische sporen binnen de huidige boerderij. Boerderijplattegrond naar Van der Waard 1999.

Ook deze vraag is niet met zekerheid te beantwoorden, daar de gevonden sporen geen dateerbaar materiaal hebben opgeleverd en een aantal mogelijke sporen zonder verdere documentatie zijn weggegraven. In de stal zijn twee vierkante paalgaten gevonden, die, gezien de nog losse, veraarde vulling recent van aard zullen zijn. In de westelijke kubbing zijn zeven in lijn liggende paalgaten aangetroffen. Mogelijk dat het hier gaat om de plaats van de kubbing, voordat in de 19e eeuw de stal werd versteend. Het lineaire grondspoor parallel aan de huidige achtergevel is mogelijk een wandgreppel

van deze pre 19e-eeuwse stal. Van drie van de paalsporen bestond de vulling uit baksteenpuin en houtrestanten, de overige vier kenden een compacte zandvulling. De drie waarschijnlijk subrecente paalsporen zijn dan de directe voorloper van de huidige stalwand, de vier resterende paalgaten kunnen mogelijk van een nog oudere fase zijn. De verschillende fases hebben dan tot de 19e eeuw steeds op dezelfde plek gelegen.
