**Een aanvullend archeologisch
inventariserend veldonderzoek (IVO)
door middel van grondboringen en een
archeologische begeleiding (AB) op het
deelterrein Vulcaan op het Europapark te
Groningen (Gr.)**

ARC-Publicaties 148

ARC-Publicaties 148
ARC-Projectcode 2005/265 en 2005/313

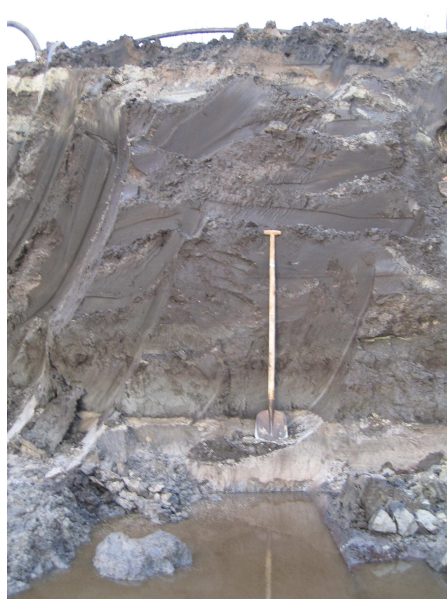
Afbeelding 3.1 Foto van het profiel in ontgravingsvak 3. Foto: J.B. Hielkema.

Aan de noordzijde van ontgraving 3 is een profielopname gedaan (tabel 3.1 en afb. 3.1). De bodemopbouw ter plaatse bestaat uit een met klei afgedekt podzolprofiel; in het diepst uitgegraven deel was onderin een donkerbuine B-horizont aanwezig. Daarboven bevindt zich een bleekgrijze zandlaag, de E-horizont. De laag daarboven bestaat uit grijs zand. Op dit zand ligt een ongeveer 5 cm dik witgrijs zandbandje, dat wordt geïnterpreteerd als een spoelbandje. Daarboven ligt een dik pakket klei, waarin verschillende lagen zijn te onderscheiden. De top van het profiel bestaat uit opgebracht zand.

diepte	lithologie	kleur	grens	opmerkingen
50	zand	geel	scherp	bouwzand
210	klei	donkerbruin	geleidelijk	ophoging
250	klei	bruingrijs	geleidelijk	humeus
280	klei	grijs	geleidelijk	
285	klei	donkerbruin	scherp	humeus
290	zand	bleekgrijs	scherp	verspoeld
305	zand	grijs	geleidelijk	
330	zand	bleekgrijs	geleidelijk	
	zand	donkerbruin	einde boring

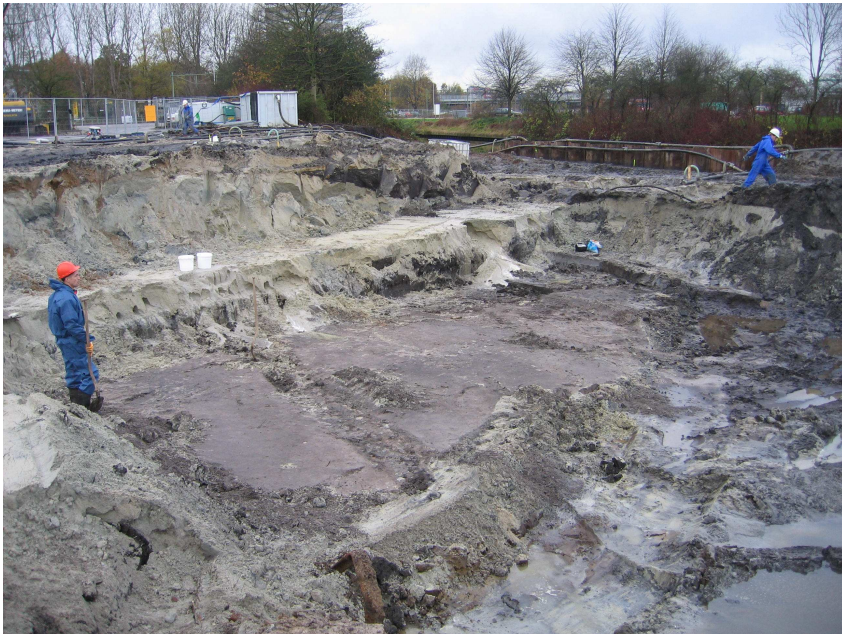
Afbeelding 3.2 De haaks op elkaar georiënteerde sloten in ontgravingsvak 3. Foto: J.B. Hielkema.

In het ontgraven vlak zijn twee sloten aanwezig (afb. 3.2). Deze zijn ingegraven vanuit de klei en reiken tot een diepte van ongeveer 30 cm het in zand. De ene sloot is noordoost-zuidwest georiënteerd en de andere staat haaks daarop. Er is geen vondstmateriaal aangetroffen in de sloten. Deze sloten maken deel uit van een (post)middeleeuws verkavelingspatroon.

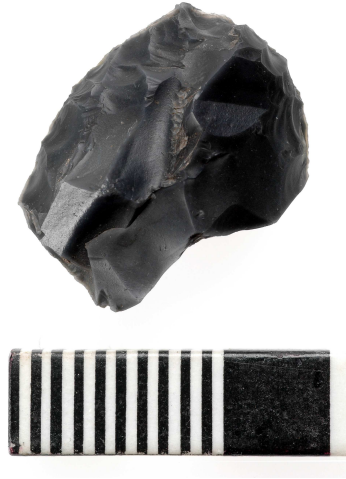
Afbeelding 4.1 Zijschrabber, gemaakt op een afslag. Foto: L. de Jong.

Vier van de vuurstenen vertonen geen sporen van bewerking of gebruik. De overige stukken betreffen voornamelijk afvalstukken (een brok, splinters en afslagen) en één werktuig, zie tabel 4.1 voor de determinatiegegevens. De werktuig is een op een afslag gemaakte zijscrabber (afb. 4.1). Hoewel dit stuk niet met zekerheid typochronologisch kan worden gedateerd, doet de manier van bewerking, en dan met name de retouchering, vermoeden dat deze mogelijk uit het Neolithicum of de Bronstijd afkomstig kan zijn. Dit vermoeden wordt door het overige materiaal niet tegengesproken, hoewel geen van de gevonden stukken met zekerheid aan een periode kan worden gekoppeld.

Gezien de geringe afmetingen van het gebied waar dit materiaal is gevonden en het hoge percentage bewerking met zelfs een werktuig in het assemblage, is duidelijk dat het hier gaat om de neerslag van menselijke activiteiten op deze locatie of vlak hierbij. Verder onderzoek wordt op basis van dit materiaal dan ook zeker aanbevolen.

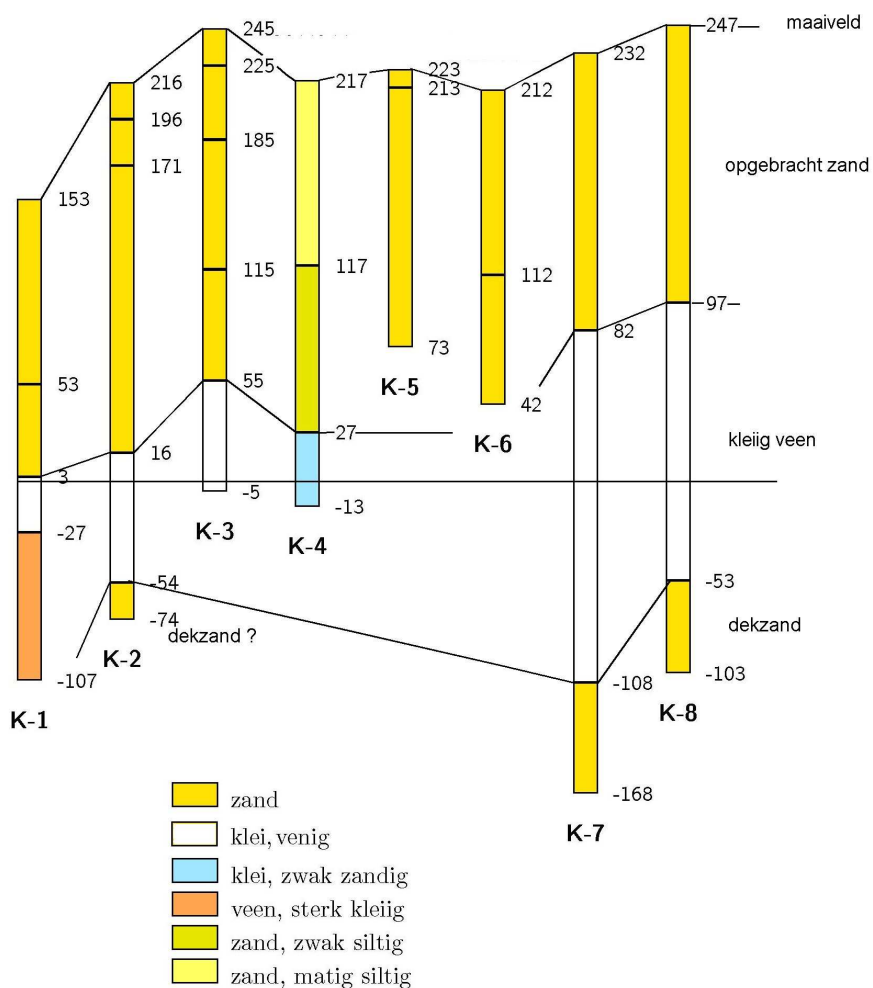
Bijlage 3 Boorraaien

Boorkolommen met lithologie en profielinterpretatie. Hoogtes in centimeters ten opzichte van NAP.
