**De kazemat van de muurtoren aan de  
Weeshuisstraat te Buren. Een  
archeologisch inventariserend  
veldonderzoek (IVO) door middel van  
bureau-onderzoek, een proefsleuf en een  
archeologische opgraving in Buren,  
gemeente Buren (Gld.)**

**ARC-Publicaties 150**

**2008**

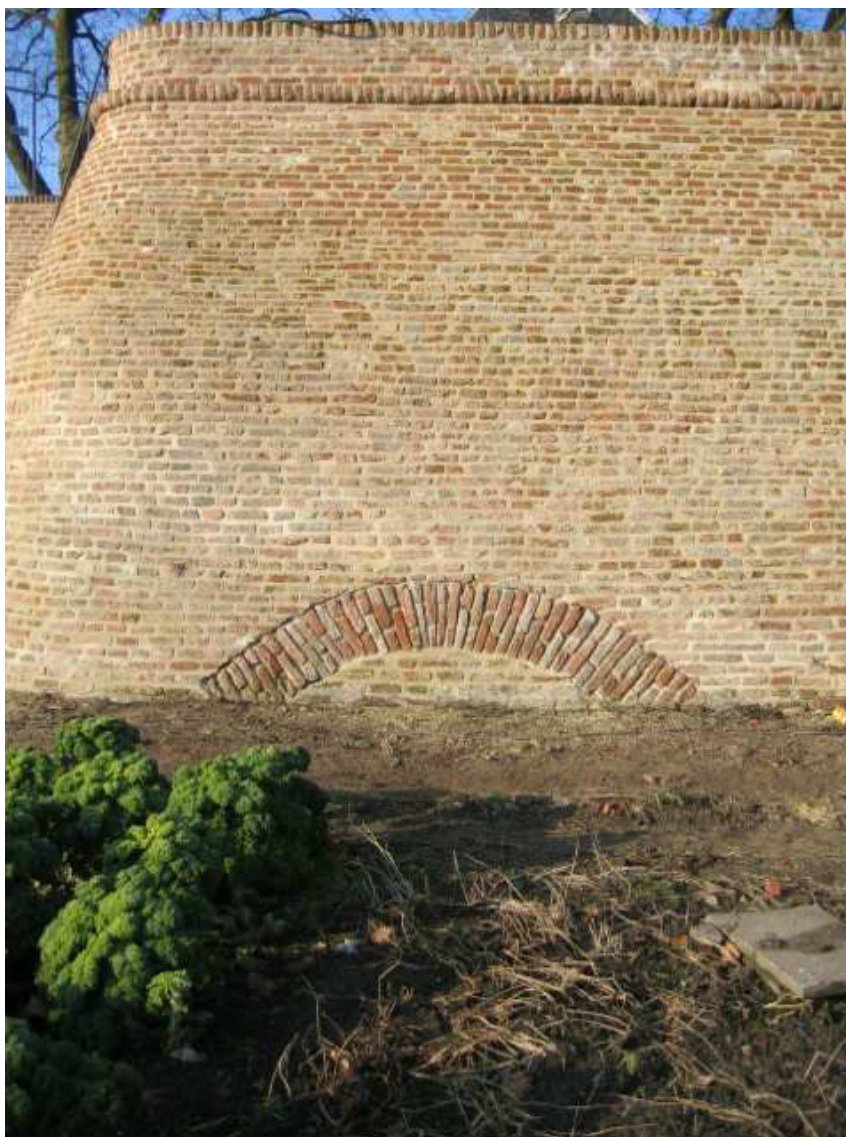
Afbeelding 1.11 De segmentboog aan de buitenkant van de stadsmuur op de opgravingslocatie. Foto: G.J. de Roller.

Tijdens de restauratie is gebleken dat de oude stadsmuur is afgekapt en dat een nieuwe steenlaag tegen de afgekapte muur is gezet. Aan de voet van de buitenzijde van de muur bevindt zich, ter hoogte van de onderzoekslocatie, een segmentboog (zie afb. 1.11). Mogelijk bevindt zich achter deze boog een gewelf. Uit onderzoek van de stadswal met grondradar, ten zuiden van de onderzoekslocatie, komt naar voren dat de muur hier is voorzien van spaarbogen.<sup>3</sup> De metingen, verricht met behulp van grondradar, op de onderzoekslocatie leverden geen resultaat op. Om duidelijkheid te verkrijgen over de opbouw van de stadsmuur op deze locatie is derhalve archeologisch onderzoek noodzakelijk.

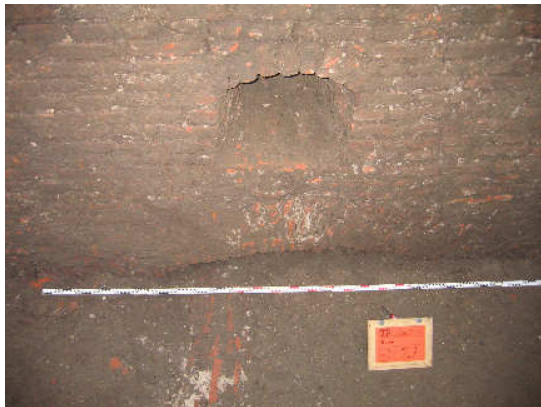
Afbeelding 2.3 Rollaag van de segmentboog aan de binnenzijde van de Kornemuur. Foto: G.J. de Roller.

aangetroffen (afb. 1.11 en 2.3). In de straatmuur bevindt zich ook een boogvormige rollaag, die zich echter iets lager bevindt dan in de Kornemuur (afb. 2.4). De straatmuur en de Kornemuur zijn aan de binnenzijde vlak afgewerkt. De muren zijn opgebouwd uit bakstenen met een afmeting van  $28 \times 13,5 \times 5,5$  cm. Tien lagen zijn 74 cm dik, waaruit volgt dat de voegdikte 2 cm is. Voor het metselwerk is wildverband gebruikt. Op een enkele plaats liggen meerdere lagen met koppen recht boven elkaar.

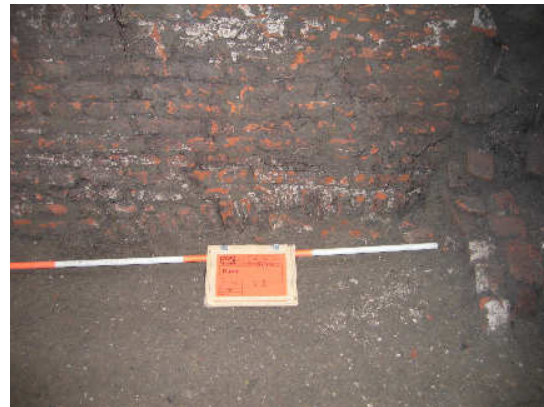
Afbeelding 2.4 Rollaag van de segmentboog aan de binnenzijde van de straatmuur. Foto: G.J. de Roller.

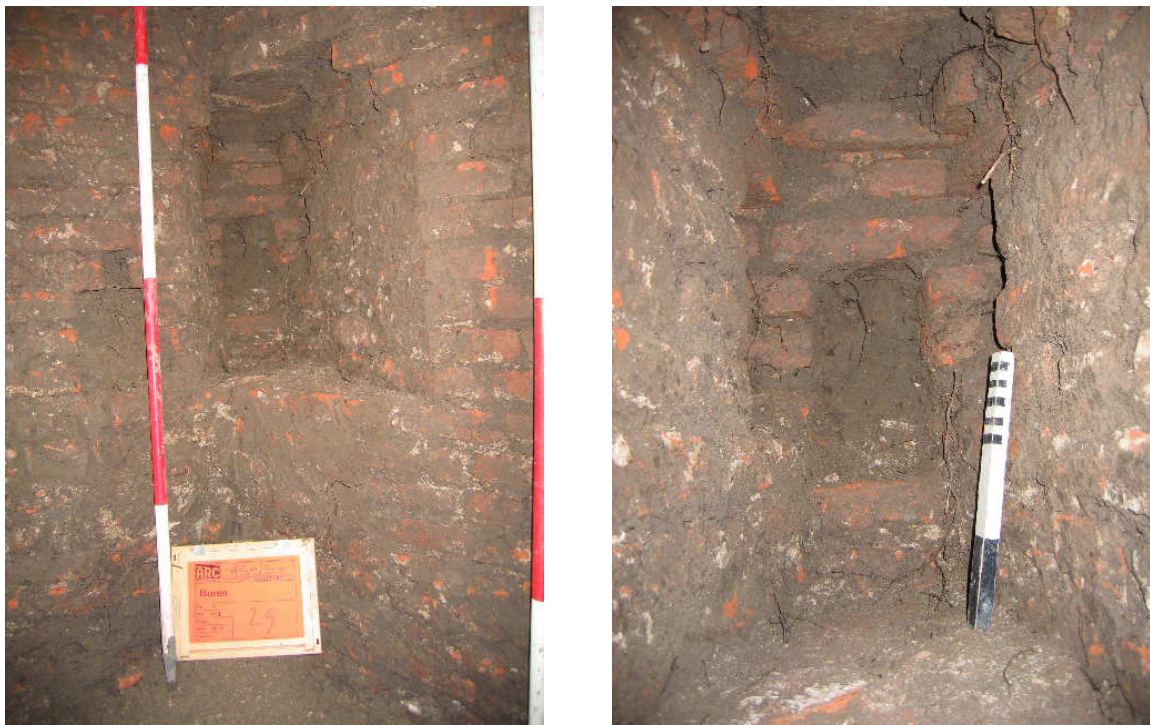
Afbeelding 2.7 Schietgat met spoornummer 910, links als geheel en rechts een detail van de schietsleuf.  
Foto: G.J. de Roller.

Het schietgat zit in de noordoostelijke hoek van de kazemat. Het loopt scheef door de muur in oostelijke richting. Het schietgat versmalt zich van circa 60 cm breedte en 75 cm hoogte tot een spleet van ongeveer 10 cm breedte en 22 cm hoogte.

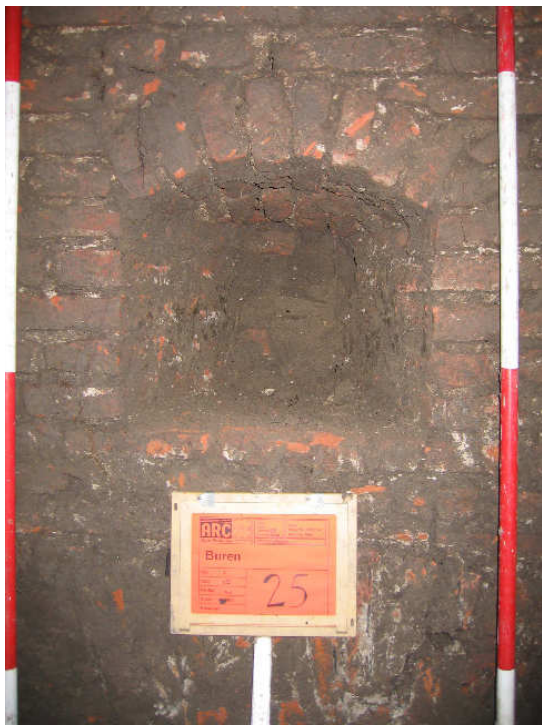
Afbeelding 2.9 Schietgat, spoor 911. Foto: G.J. de Roller

Het schietgat zit in het midden van de ruimte. Het heeft een lage en daardoor relatief brede vorm. Aan de bovenzijde bevindt zich een segmentboog. Het schietgat loopt taps toe van ruim 60 cm breed en 50 cm hoog tot een spleet van 10 bij 25 cm. Ook hier zit, net als bij spoor 910, een verbreding voor de schietsleuf die mogelijk gediend heeft om een luik in te zetten (afb. 2.11). Na het smalste punt verbreedt het schietgat zich tot een rechthoekige doorsnede, hetgeen karakteristiek is voor

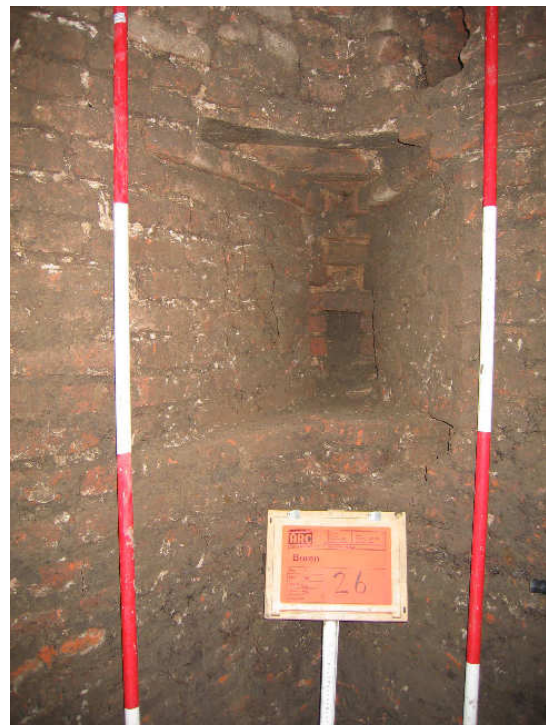
Afbeelding 2.10 Schietgat spoor 912. Foto: G.J. de Roller

Het schietgat bevindt zich op de hoek van de twee buitenmuren en heeft aan de binnenzijde een breedte van circa 60 cm en een hoogte van 75 cm. Het schietgat versmalt zich geleidelijk tot een spleet van 10 cm breedte en 20 cm hoogte (afb. 2.10, 2.12 en 2.15, links). Net vóór deze spleet verbreedt het schietgat zich, waardoor ruimte ontstaat voor een luik of balk. Aan de bovenzijde heeft het schietgat een pseudogewelf dat aan de voorzijde wordt ondersteund door een houten latei (afb. 2.12).

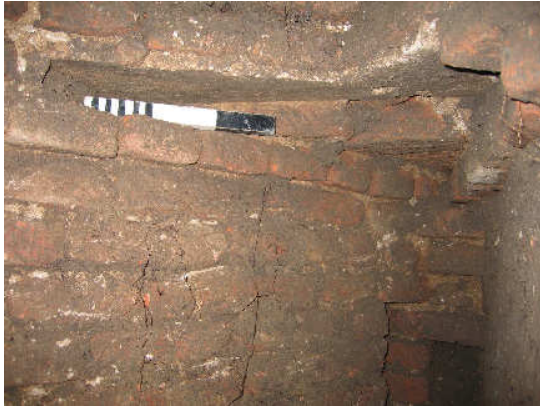
Afbeelding 2.12 Links een detail van de latei en rechts een detail van schietsleuf spoor 912. Foto: G.J. de Roller.

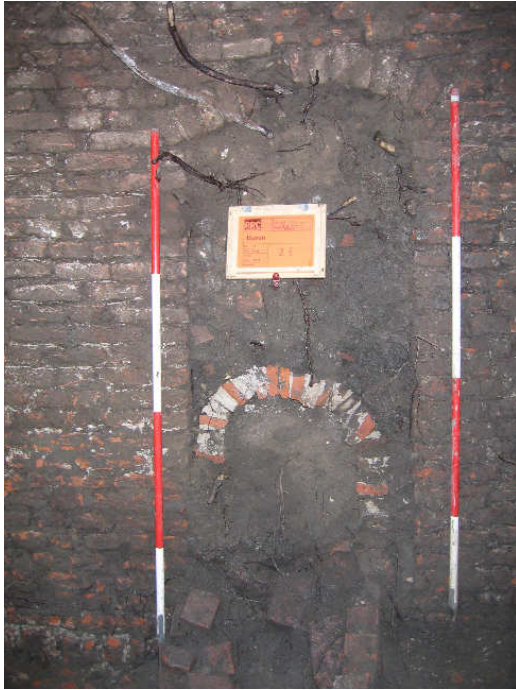
Afbeelding 2.18 Deuropening. Foto: G.J. de Roller.

In de straatmuur bevindt zich een deuropening van 80 cm breedte en 1,90 m hoogte. De deur heeft aan de bovenzijde aan de binnenkant een rollaag in de vorm van een

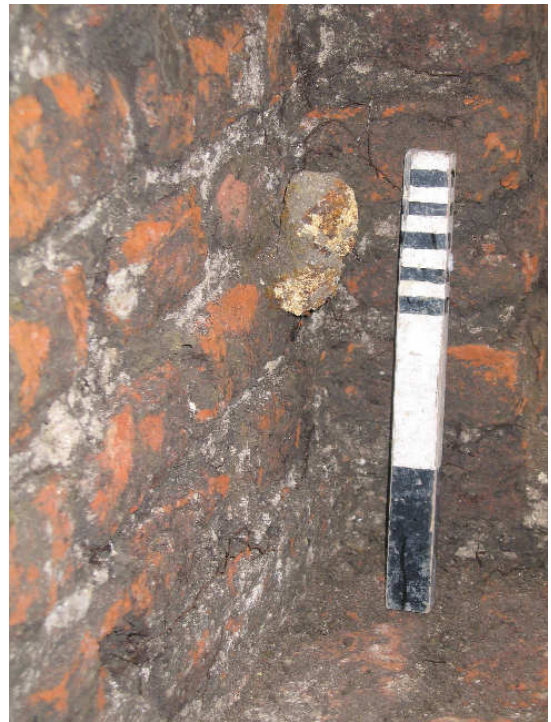
Afbeelding 2.21 Duim van de deur. Foto: G.J. de Roller

segmentboog, waarvan de bovenzijde zich op 4,75 m +NAP bevindt. De boog is niet meer intact ten gevolge van wortelwerking, er ontbreken twee stenen en hij is verzakt (afb. 2.18). De drempel van de deur bevindt zich op 3,05 m +NAP. Aan de binnenzijde bevindt zich de sponning van de deuropening. Deze sponning is één steen dik (28 cm). Hierna springt de deuropening in noordelijke richting 12 cm naar buiten en in zuidelijke richting 24 cm. De vloer achter de drempel ligt op 3,01 m +NAP (afb. 2.19). Aan de buitenkant van de muur is de deuropening aan de bovenkant eveneens voorzien van een segmentboog. De ruimte tussen de binnen- en buitenkant van de muur heeft een houten latei gehad (afb. 2.20). De deur scharnierde aan de noordzijde op twee duimen. De onderste duim is nog aanwezig en bestaat uit een gebogen staaf ijzer met een dikte van 3 cm en een hoogte van 5 cm (afb. 2.21). De totale dikte van de straatmuur is 1,10 m.

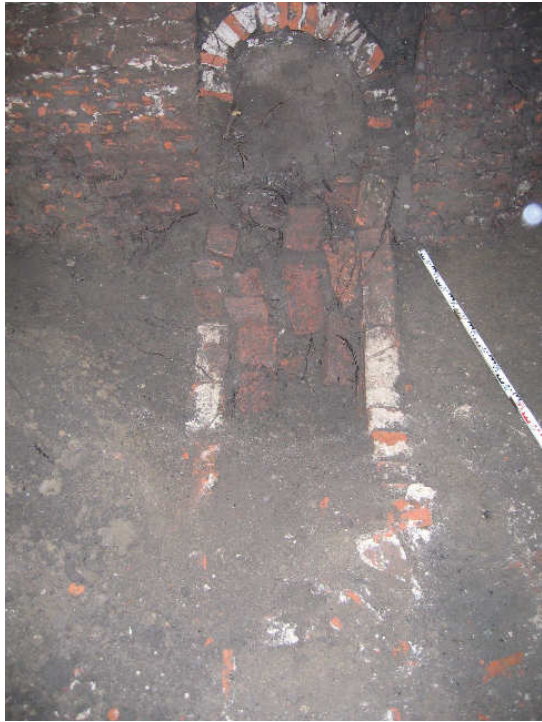
Afbeelding 2.22 Het riool in de nog niet uitgegraven deuropening. Foto: G.J. de Roller.

De ruimte is secundair gebruikt om een riool doorheen te leggen (afb. 2.22). Het riool loopt over de drempel van de deur om dan met een knik onder de spaarboog in de Kornemuur naar buiten te lopen, alwaar het in de Korne uitkwam. Het riool is opgebouwd uit dunne bakstenen, met baksteenformaten van  $23 \times 11,5 \times 4$  cm. De bodem in het riool is geplaveid met dikke stenen van dezelfde afmeting als die in het muurwerk. De opstaande wanden zijn in halfsteensverband opgemetseld uit de dunne stenen (afb. 2.23 en 2.24). Het geheel is voorzien van een tonvormig gewelf. Het formaat van het riool is binnenmaats 45 cm breed en 60 cm hoog.

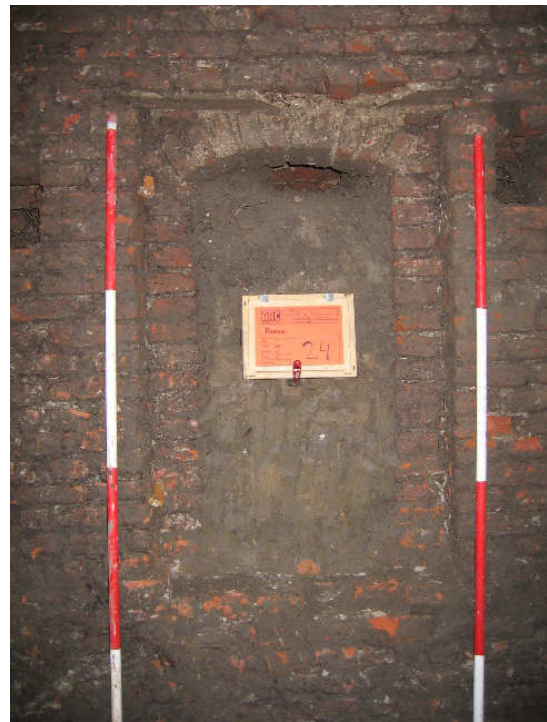
Afbeelding 2.25 Luikopening. Foto: G.J. de Roller.

In de 'Keelaffmuur' bevindt zich een opening voor een luik. De opening heeft de sponning aan de binnenzijde en is hier 90 cm breed en 1,50 m hoog. De bovenzijde was voorzien van een houten latei (afb. 2.25). In de sponning bevinden zich nog twee duimen waarop het luik scharnierde. De duimen zijn uit één stuk staal van 2 tot 3 cm dikte gebogen en hebben een hoogte van 3 tot 4 cm (afb. 2.26 en

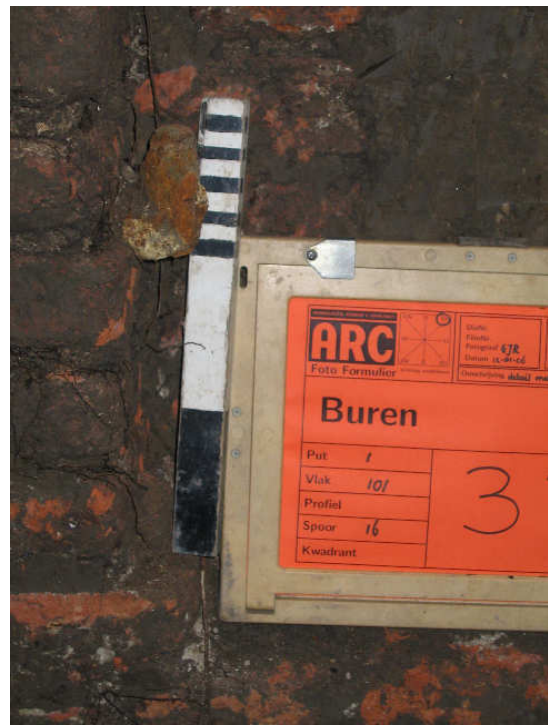
Afbeelding 2.27 Onderste duim van het scharnier van het luik. Foto: G.J. de Roller.

afb. 2.27). Het luik scharnierde naar binnen. Er zijn geen aanwijzingen gevonden voor de sluiting van het luik met een kling of schuif. Een halve steendikte naar achteren bevindt zich het eigenlijke luikgat, dat 65 cm breed en 1,30 m hoog is. De sponning is 28 cm dik, één steen. Hierachter bevindt zich een nis van 90×90 cm. De nis is aan de bovenkant voorzien van een tonvormig plafond (afb. 2.28). Aan de buitenzijde van de Keelaffmuur is de rollaag van het tongewelf niet zichtbaar. Dit houdt in dat deze muur minimaal 1,45 m dik is.

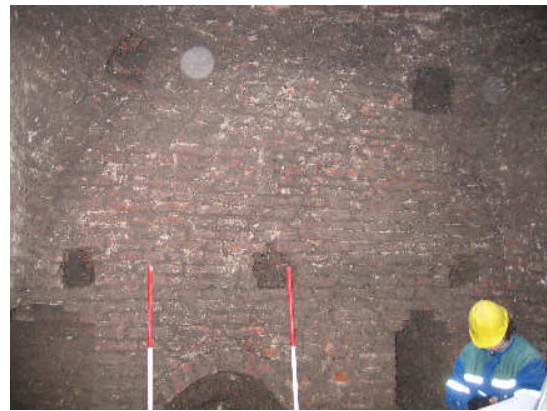
Afbeelding 2.29 De bovenste rij steigersgaten met de gaten aan de basis van de koepel. Foto: G.J. de Roller.

In de Bagijnenpoortmuur en de Keelaffmuur zitten op regelmatige afstanden zogenaamde steigergaten (afb. 2.29). In het verticale vlak is de afstand tussen deze gaten ruwweg 1 m. In horizontale positie is de plaats aangepast aan de openingen voor schietgaten en luik. De onderste rij steigergaten bevindt zich op ruwweg 3,55 m +NAP. Van deze gaten is het mogelijk dat het om kaarsnissen gaat. De sporen 907 en 908 hebben aan de bovenkant een versmalling die niet gebruikelijk is voor steigergaten. Spoor 917 zit hier wat vorm betreft tussenin. De tweede rij gaten, spoornummers 904, 905, 906, 913, 914 en 916 zitten op 4,55 m +NAP. Daarboven bevinden zich in iedere wand twee gaten, spoornummers 902, 903 en 915 die zich ter hoogte van de geboorte van de koepel bevinden (afb. 2.29). Ze bevinden zich op 5,75 m +NAP. Deze laatste gaten hebben vermoedelijk de bekisting van de koepel gedragen.

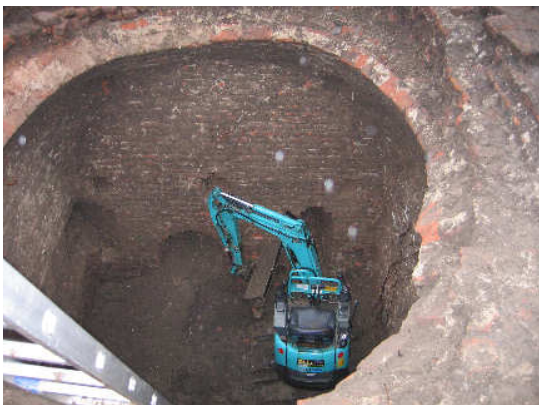
Afbeelding 2.30 Het gat in de koepel waarbij rechts zichtbaar is dat het geheel is doorgemetseld met de muur. Foto: G.J. de Roller.

De koepel is in verband doorgemetseld met de wanden van de kazemat. De stenen het dichtst tegen de koepel aan volgen de vorm van de koepel. Deze stenen vormen daardoor een elips. Pas in de buitenste 100–60 cm volgen de stenen de rechthoekige buitenrand van de kazemat. De randen van de koepel zijn zeer zwaar uitgevoerd, (afb. 2.30). Het centrale deel van de koepel ontbreekt. Vanwege de vrij gave rand van de koepel en het ontbreken van puin in de vulling van de kazemat, kan worden geconcludeerd dat het middendeel van de koepel is gesloopt en niet is ingestort.

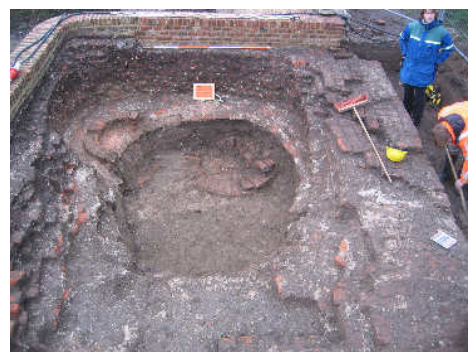
Afbeelding 2.31 Ligging van de ovens, links deels op de koepel en deels op het vlak in de koepel. Foto: G.J. de Roller.

Op de rand van de koepel en in de koepel bevinden zich twee ovens, spoor 9, 10 en 11 (zie afb. 2.1). Spoor 9 bevindt zich op de rand van de koepel, vlak 1, op 6,87 m +NAP. De beide andere sporen bevinden zich in de koepel op vlak 2, op respectievelijk 5,97 m +NAP en 5,85 m +NAP (afb. 2.31). De sporen 9 en 10 horen bij elkaar. De ovens representeren het secundaire gebruik. Ze zijn aangelegd op de inmiddels met grond opgevulde ruimte van de kazemat. Als gevolg van het zetten van de grond in de kazemat zijn de funderingen van de ovens ruim 90 cm gezakt (afb. 2.32).

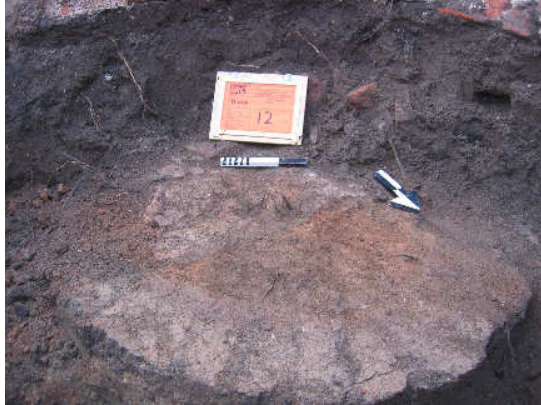
Afbeelding 2.33 De aangebrande grond na verwijdering van de bakstenen ring van oven 11. Foto: G.J. de Roller.

cm. De onderliggende grond is ten gevolge van warmte rood gekleurd (afb. 2.33 en 2.34). Voor de fundering van de ovens is gebruik gemaakt van bekapte stenen. Het is niet ondenkbaar dat oude stenen van de stadsmuur en poort zijn hergebruikt. De gebruikte bakstenen zijn voor spoor 11,  $25,5 \times 12,5 \times 6$  cm en voor spoor 9 en 10,  $20 \times 11,5 \times 5$  cm. Om voldoende loopruimte rondom de ovens te verkrijgen, is een deel van de stadsmuur aan de binnenzijde afgebikt.

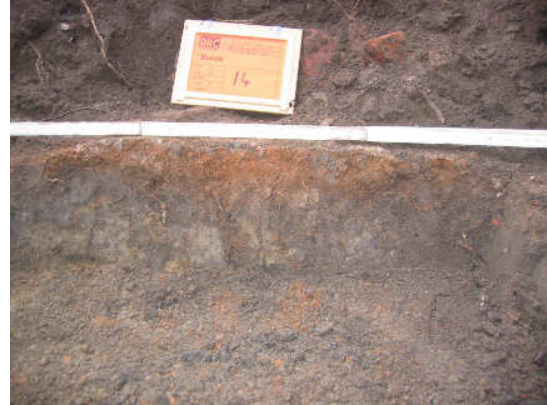
Afbeelding 2.34 Coupe door de verbrande grond van oven 11. Foto: G.J. de Roller.

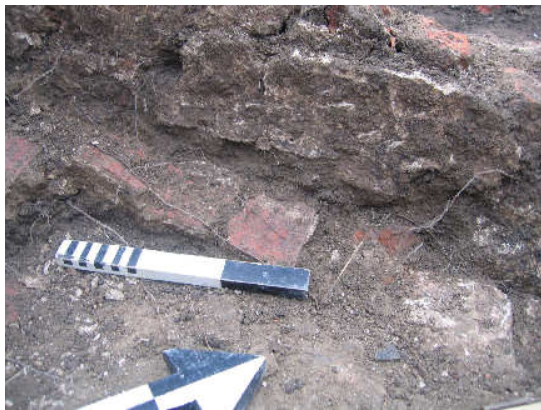
Afbeelding 2.37 Pleisterwerk op de straatmuur bij de tegelvloer. Foto: G.J. de Roller.

De muur (spoor 18) uit vlak 2 vormt de begrenzing van deze tegelvloer. Op de binnenzijde van de muur zijn resten van pleisterwerk zichtbaar (afb. 2.37). Voor de muur zijn verschillende steenformaten gebruikt, de muur is uit afbraakmateriaal

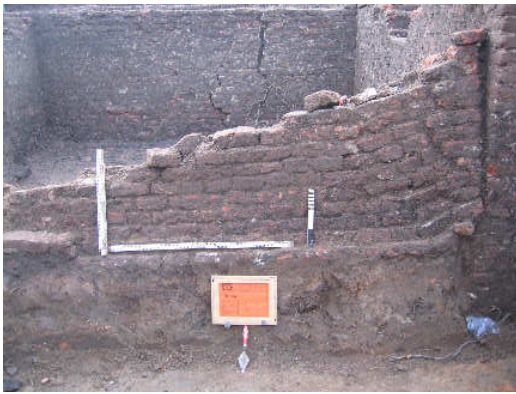
Afbeelding 2.39 Zijaanzicht van de verzakte muur, spoor 18. Foto: G.J. de Roller.

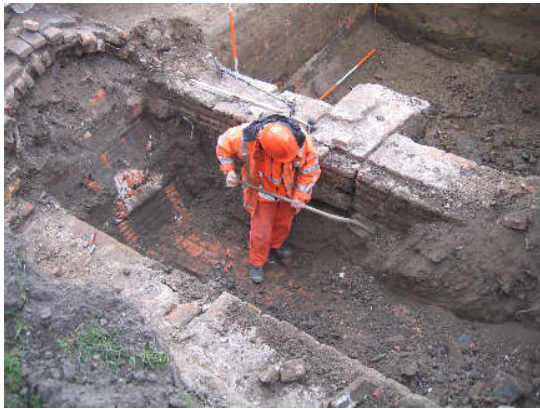
Afbeelding 2.43 De keermuur van het eerste tunnelsegment. Foto: M. Defilet.

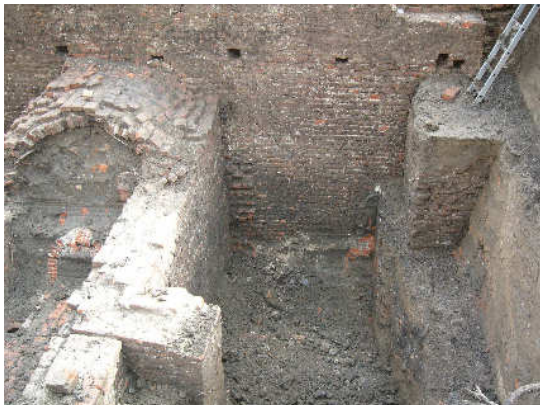
Afbeelding 2.45 De steunbeer, rechts bij de trap, bij de aanhechting van kazemat en stadsmuur Foto: G.J. de Roller.

In de zuidoostpunt van dit segment kwam bij de aanhechting van de kazemat en de stadsmuur, tijdens het verdiepen van de vlakken, een steunbeer aan het licht (afb. 2.45). Tussen de steunbeer en de kazemat bevindt zich een bouwnaad. De hoek van de steunbeer in het segment heeft, door slijtage, plaatselijk afgeronde stenen. Dit wijst erop dat dit deel van de steunbeer eerst boven het maaiveld lag. Mogelijk betreft het hier een restant van een spaarboog. De steenmaten van kazemat en steunbeer zijn identiek.

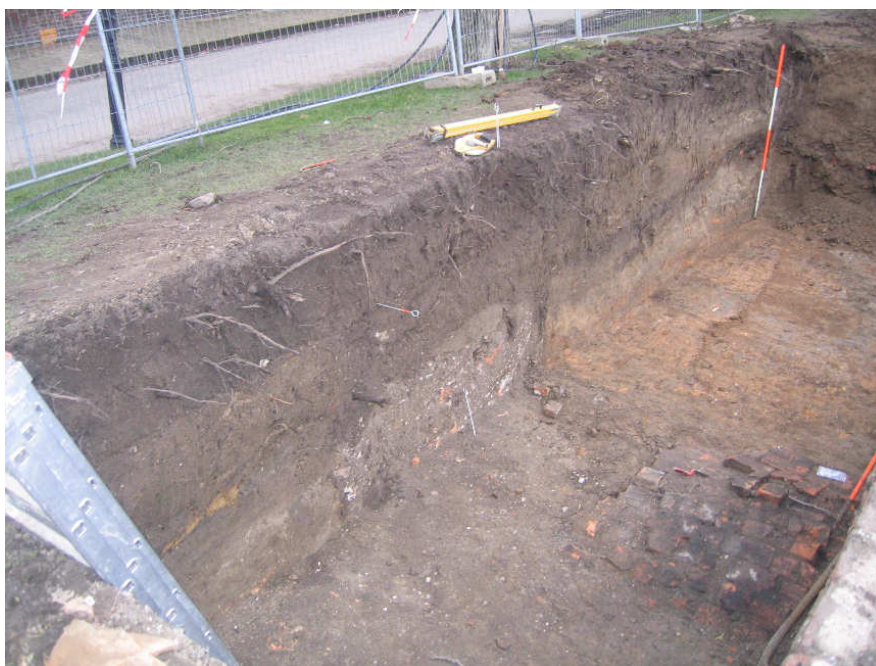
Afbeelding 2.49 Lengteprofiel door de stadswal met in het midden de donkere laag met houtskoolresten, aardewerk en paksteenpuin, de insteek van het riool en in het vlak de oranjebruine compacte laag. Foto: G.J. de Roller.

In deze profielopbouw is de insteek te zien van het riool (afb. 2.49). De insteek heeft de breedte van de tunnel naar de kazemat. Er is echter geen insteek te zien van tunnel zelf. Tegen de muren van de tunnel bevindt zich een concentratie van mortelresten en baksteenpuin (afb. 2.50). Deze lagen moeten dan ook zijn aangebracht tijdens en na de bouw van de muren van de toegangstunnel.

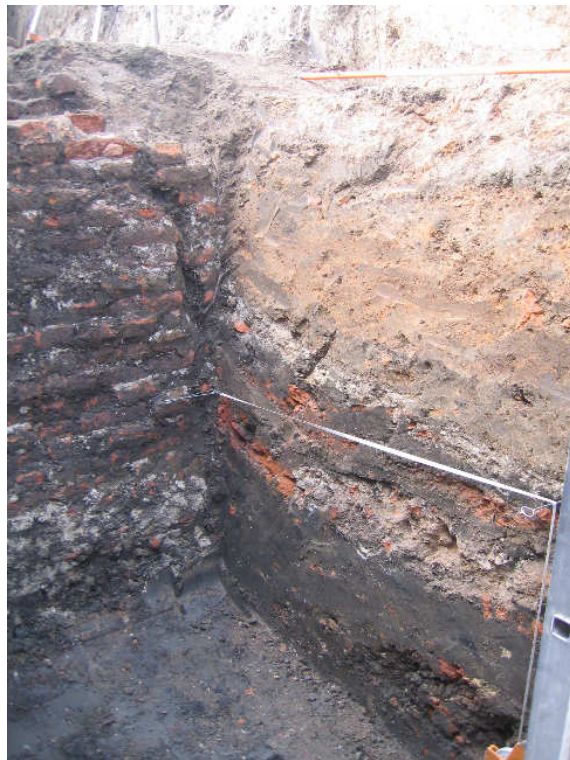
Afbeelding 2.50 De basis van het profiel met de mergel- en puinconcentraties tegen de tunnel naar de kazemat onder de oranjebruine laag. Foto: G.J. de Roller.

lopend in segment 3 is een profiel evenwijdig door de verdedigingswal beschreven (afb. 2.49, 2.50 en 2.51). Van onder naar boven is de wal als volgt opgebouwd:

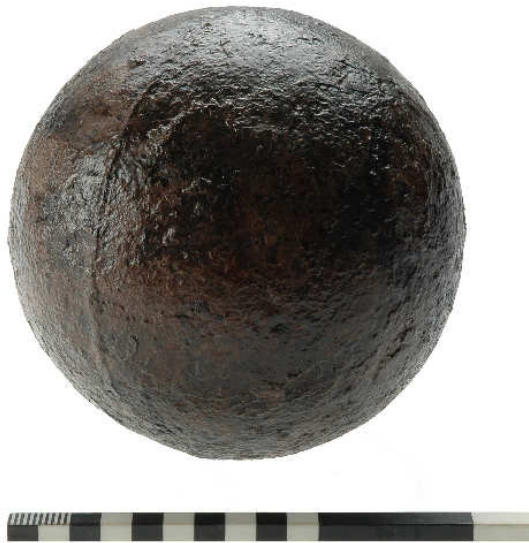
Afbeelding 5.4 Kanonskogel met geprononceerde gietnaad. Foto: L. de Jong.

Tijdens de aanleg van vlak 2 in segment 2 van werkput 1 is een gietijzeren kanonskogel aangetroffen (vnr. 24). Bij vondst was de kogel sterk gecorrodeerd; na reiniging bleek een geprononceerde gietnaad over het object te lopen (afb. 5.4). De kanonskogel is afkomstig uit een secundaire vulling van segment 2 en bevond zich bij vondst derhalve niet in zijn oorspronkelijke context. Waar het sediment van de vulling vandaan is gehaald, is niet bekend. Op basis van het kaliber ( $\varnothing$  ca.

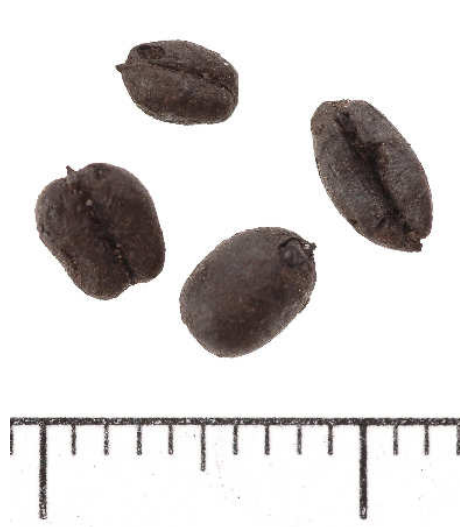
Afbeelding 7.1 Broodtarwe. Foto: L. de Jong.

De macroresten bestaan uit tien verkoalde korrels van broodtarwe (*Triticum aestivum* var. *compactum*), vijf korrels van gerst, (*Hordeum vulgare*), vier korrels van haver (*Avena sativa*) en drie rogge korrels (*Secale cereale*) (respectievelijk afb. 7.1, 7.2, 7.3, en 7.4). Hiernaast zijn nog een paar gebroken en daardoor niet nader te determineren graankorrels aanwezig, een tweetal aarspilfragmenten van broodtarwe en drie keutels van een muis of rat.

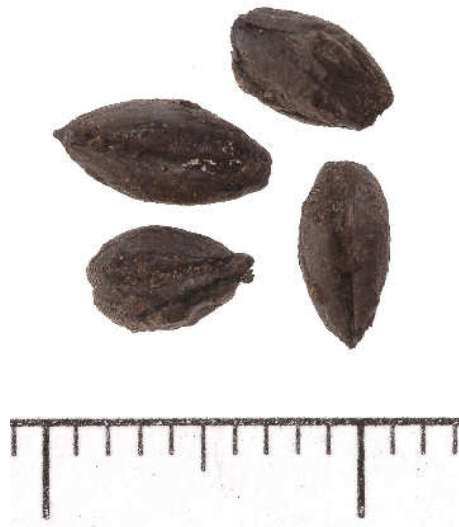
Afbeelding 7.2 Gerst. Foto: L. de Jong.

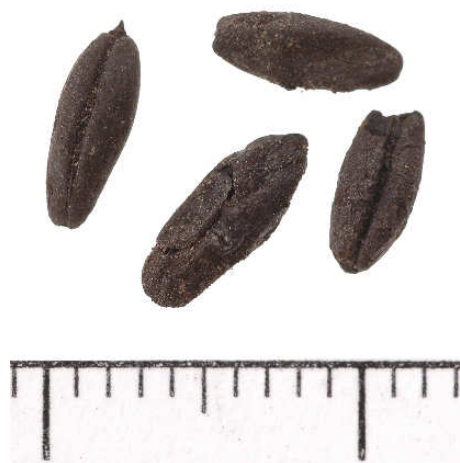
Afbeelding 7.3 Haver. foto: L. de Jong.

De haverkorrels zijn op morfologische kenmerken niet tot op de soort te determineren. Het kan gaan om geteelde haver maar ook om de onkruidvariant van haver. Voor een goede determinatie zijn de aarbases nodig. Deze ontbreken echter in dit materiaal. Omdat het kleine aantallen van vooral consumptiegewassen betreft, is het waarschijnlijk dat ook de haver de geteelde variant is.

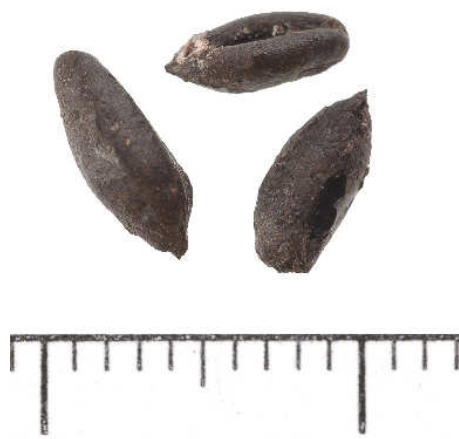
Afbeelding 7.4 Rogge. Foto: L. de Jong.

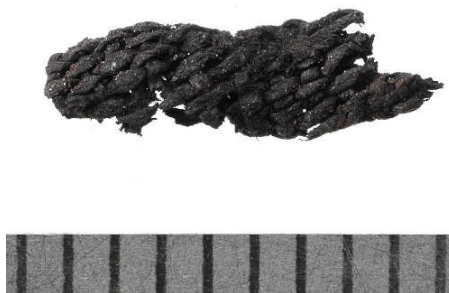
Afbeelding 7.6 Fragment van gevlochten koord. Foto: L. de Jong.

Het stukje koord is ongeveer drie cm lang en heeft een diameter van 7 mm. Voor touwen of lijnen dunner dan 1 cm wordt de benaming koord gebruikt. Het koord is opgebouwd uit drie strengen die in elkaar gedraaid of geslagen zijn (afb. 7.5). Iedere streng bestaat weer uit de garen dat in elkaar is gedraaid. De grondstof van het garen is niet bekend. Naast dit stuk koord is er een gevlochten fragment van een koord aanwezig (afb. 7.6). Het is zeven mm lang en 2 mm dik. Het is opgebouwd uit twaalf strengen van 0,3 mm dikte. Het koord heeft geen kern.

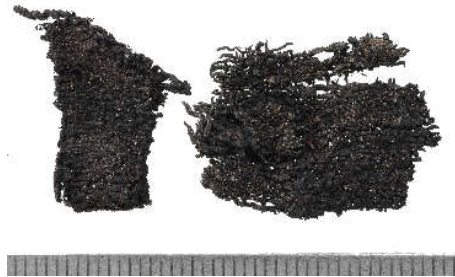
Afbeelding 7.7 Het stukje grof weefsel.  
Foto: L. de Jong.

Er zijn enkele fragmentjes textiel gevonden. Het betreft verkoold materiaal en het is daardoor uiterst kwetsbaar. Twee van deze fragmenten, circa 2 bij 1 cm, zijn in keperbinding<sup>1</sup> geweven uit garen van 0,3 mm dikte (afb. 7.7). Dit weefsel is matig grof, vergelijkbaar met de huidige *jeans*. De vezels zouden van plantaardige oorsprong kunnen zijn, mogelijk linnen, maar dit is niet met zekerheid te zeggen.<sup>2</sup>

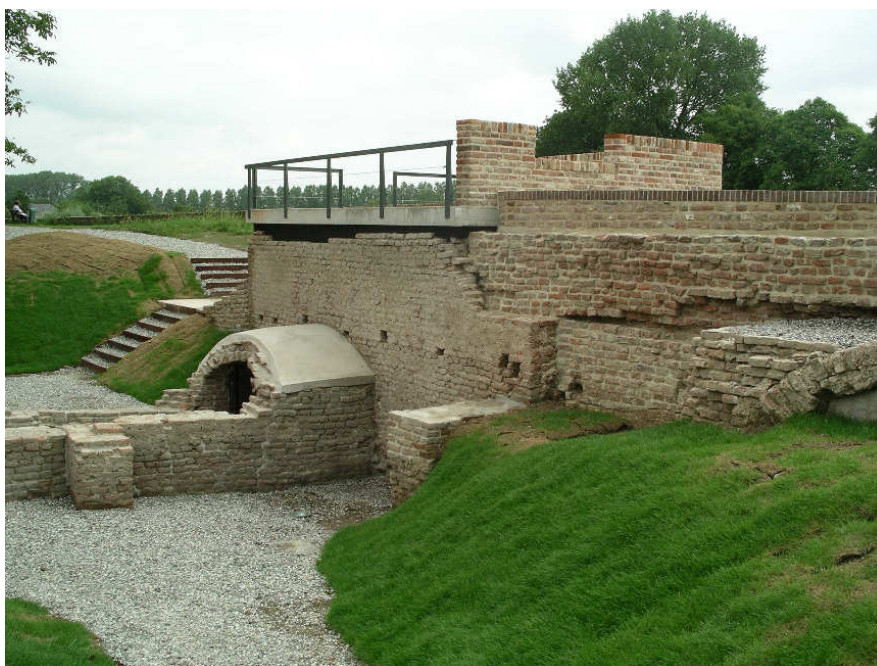
Afbeelding 9.1 De situatie na restauratie. Foto: M. Defilet.

Het resultaat is te danken aan de goede samenwerking tussen de vakgebieden bouwhistorie en archeologie en de inzet en medewerking van de gemeente Buren. Over het algemeen verdwijnen archeologische vondsten van hun oorspronkelijke locatie naar musea of depot's en is er in het veld niets meer dat aan het verleden herinnert. In Buren heeft men voor een andere oplossing gekozen. Door deze goede samenwerking en dankzij financiering van de Europese Unie kon dit verdedigingswerk nader worden onderzocht en gerestaureerd. De muurresten zijn na de archeologische opgraving in het restauratieplan opgenomen en toegankelijk gemaakt voor het publiek (afb. 9.1 en 9.2 op blz. 91 en 92). Hierdoor is Buren een bezienswaardigheid rijker.

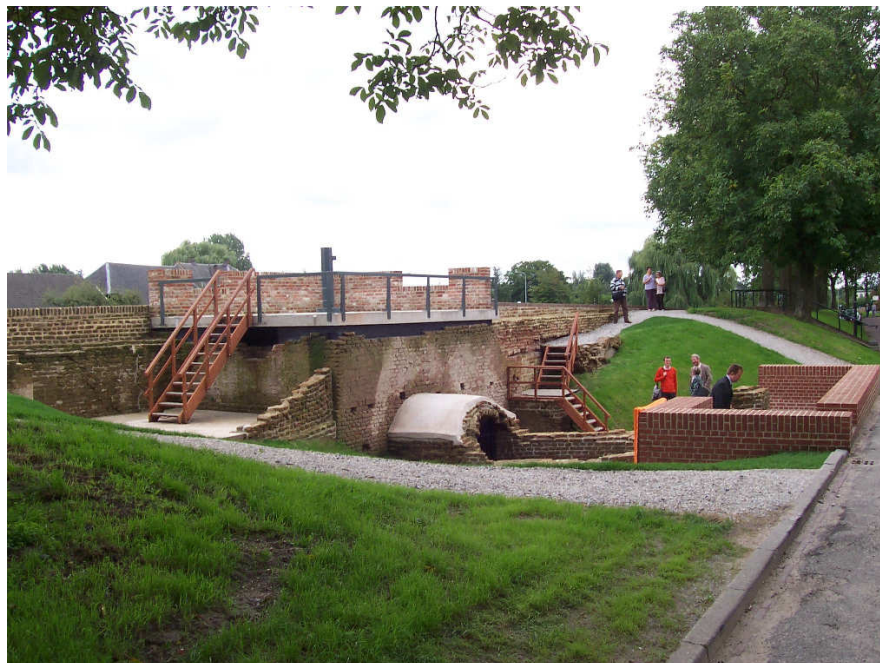
Afbeelding 9.2 De situatie na restauratie. Foto: G.M.A. Bergsma.
