### **Een archeologische begeleiding tijdens restauratiewerkzaamheden in de Nederlands Hervormde Kerk te Kubaard, gemeente Littenseradiel (Fr.)**

**ARC-Publicaties 162**

ARC-Publicaties 162  
ARC-Projectcode 2004-204

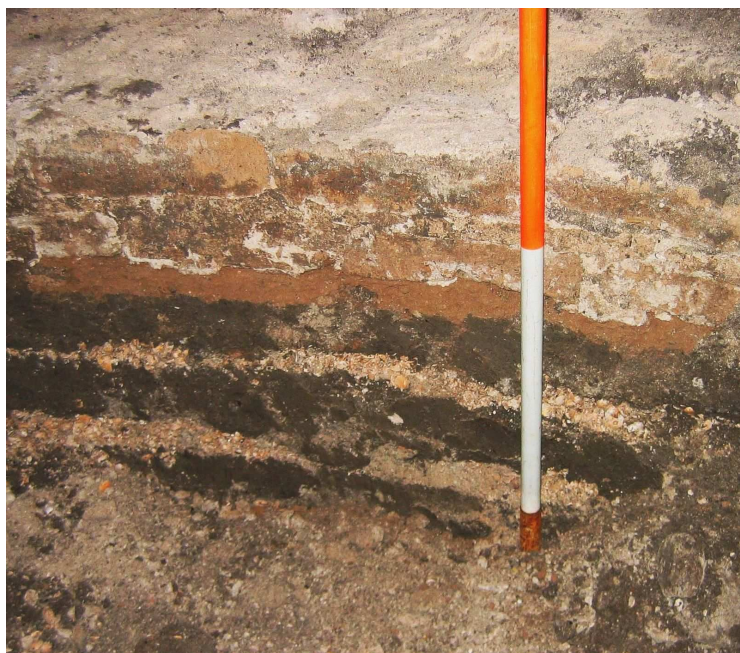
Afbeelding 2.2 Profiel aan de (zuid)westzijde van de buitenmuur met een duidelijke afwisseling van steigearde en schelpenlagen. Foto: A. Ufkes.

Wat voor een in grote lijnen een gelijke datering van de tufstenen kerkmuren en de bakstenen absis pleit, is het feit dat beide rusten op eenzelfde ophogingspakket van afwisselend klei- en schelpenlagen: dit is ook tijdens het bouwhistorisch onderzoek op diverse locaties onder de schipmuren aangetroffen. Indien men echter de afbraak en hernieuwde opbouw van de koorsluiting (zie hieronder) zorgvuldig heeft uitgevoerd, hoeven hiervan echter geen sporen aanwezig te zijn in de bovenlaag van het ophogingspakket. Waarschijnlijk is dit echter niet, omdat de funderingen zich onder maaiveld bevinden en daarmee aan het gezicht onttrokken. Er bestaat redelijkerwijs geen noodzaak om de fundering van de absis tot de onderste steen te ontmantelen en opnieuw op te bouwen in een andersoortig bouw materiaal.

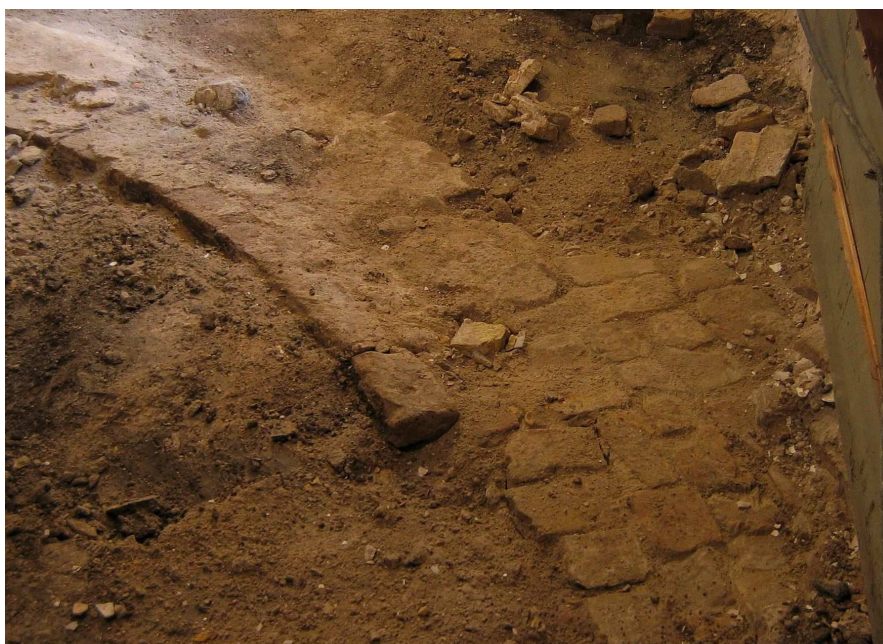
Afbeelding 2.3 Zuidelijke uiteinde afgeronde koormuur. Zichtbaar zijn de complete bakstenen van de binnenmuur en de uit brokken opgebouwde buitenmuur. Foto: A. Ufkes.

Op deze ondergrond zijn direct op het klei-schelpenpakket diverse lagen geelrode bakstenen aangebracht. Alleen in de vullaag tussen beide muren zijn tufsteenbrokken aangetroffen, met name bij de noordmuur van de kerk. De binnenmuur van de absis (spoor 2, vulling 1) is opgebouwd uit complete en bekapte kloostermoppen. Van één van de kloostermoppen aan de binnenzijde van de ronde koorafsluiting – bij de zuidelijke rand van de binnenmuur – zijn maten genomen. De afmetingen van deze baksteen bedroeg  $32 \times 13,5 \times 8,5$  cm. De binnenmuur van de koorafsluiting sluit niet precies aan op de huidige buitenmuren van de kerk, maar springt enigszins in. Dit is een algemeen verschijnsel bij middeleeuwse kerken in Noord-Nederland (Steensma 1968, p. 22). Een goed voorbeeld van een vroeg-Romaanse kerk waarvan het inspringende, halfronde, uit baksteen vervaardigde absis nog goeddeels ongewijzigd aanwezig is, vormt de kerk van Oosterwijtwerd in Groningen (Van Deijk 2002). De buitenste fundering van de (verbredings)muur van het ronde koor (spoor 4) is opgebouwd uit bekapte (hergebruikte) bakstenen. De fundering van de binnenmuur bestaat uit complete bakstenen (spoor 2, vulling 1). Tussen beide sporen bevindt zich een vulling van baksteenpuin, mortel, veldkeien en voornoemde tufsteenbrokken (spoor 2, vulling 2). De breedte van de fundering bedraagt bij benadering 90 cm. Op minder dan 50 cm ten westen van de binnenmuur van de ronde koorafsluiting is tenslotte een tweetal (reserve)stiepen

Waarom nu is de koorsluiting opgebouwd uit bakstenen, terwijl zowel de aansluitende noord- als zuidmuur van de kerk bestaat uit tufsteen? Voor de beantwoording van deze, ook vanuit bouwhistorisch perspectief zeer wezenlijke, vraag kunnen verschillende theorieën worden aangedragen. Eén mogelijkheid is, dat beide eenheden dezelfde bouwphase van de kerk vertegenwoordigen. In dat geval is bij de bouw van de kerk gebruik gemaakt van diverse bouwmaterialen en dat voor de (fundering van de) ronde structuur van de absis bewust gebruik is gemaakt van baksteen. Gezien het feit dat op basis van het bouwhistorisch onderzoek de eerste fase van de kerk (uit duurzame materialen) aan het eind van de 12e- of het begin van de 13e eeuw wordt geplaatst, precies de fase waarin volgens de huidige stand van kennis de overgang van het gebruik van tuf- naar baksteen plaatsvindt, vormt deze theorie een reële mogelijkheid. Het is bovendien een bekend gegeven dat bij de bouw van middeleeuwse kerken vaak een grote variatie in bouwtechnieken en -materialen werd toegepast (mondelinge mededeling drs. C.G. Koopstra). Een mogelijke verklaring voor het gebruiken van verschillende bouwmaterialen is dat men voor de ronde koorsluiting bewust gekozen heeft voor het meer weerbestendig bak-

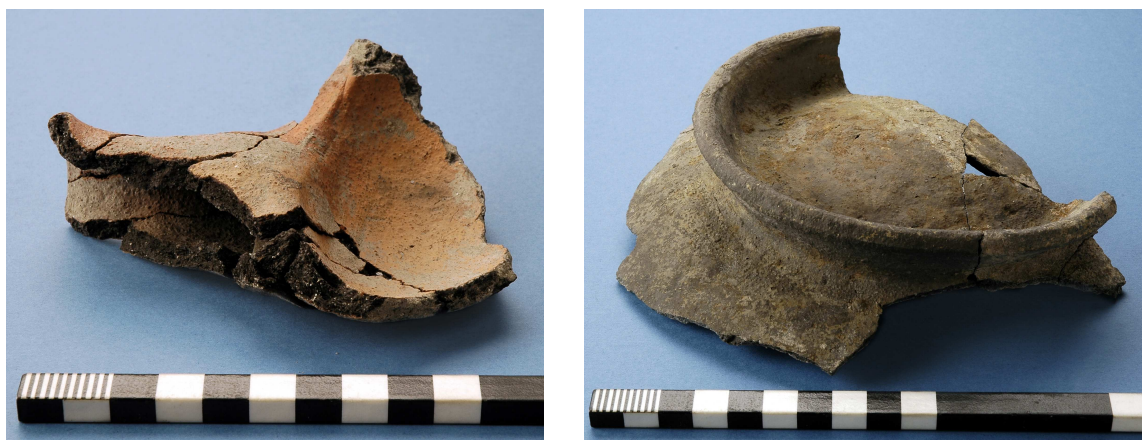
Afbeelding 2.4 Fragmenten van een bakpannetje (links) en de standring van een kogelpot (rechts). Datering 12e–13e eeuw. Foto's: L. de Jong.

Tegen de fundering aan de binnenzijde van de koormuur is een geringe hoeveelheid aardewerkfragmenten gevonden. Deze representeren uitsluitend kogelpotaardewerk dat met zand is gemagerd. Importaardewerk is niet aangetroffen.<sup>5</sup> Het vondstmateriaal kan worden onderverdeeld in een component met bakpanfragmenten en een component kogelpotaardewerk (afb. 2.4). Van bakpannen zijn vijf kleine fragmenten en een schacht met een fragment van de pan aangetroffen. Een theorie is dat zich in dit – vaak licht opstaande – geschachte handvat een houten steel bevond. De schacht van één van de aangetroffen bakpanfragmenten vertoont echter geen slijtagesporen aan de binnenzijde, zoals in dat geval verwacht kan worden. De buitenzijde van de fragmenten is als gevolg van gebruik zwart beroet. Kogelpotaardewerk is vertegenwoordigd door standring- en randfragmenten. De standringfragmenten kunnen op basis van typologische gronden in de laat 12e- of 13e eeuw gedateerd worden; in de 14e eeuw verdwijnt dit aardewerk-type. Een dekselgeul in één van de randfragmenten duidt mogelijk op een datering in de 12e eeuw: groeven of dekselgeulen ontbreken nog vrijwel op kogelpotaardewerk uit Karolingische tijd en 10e eeuw (Verhoeven 1998, p. 253). Vanaf het midden van de 11e, maar met name in de 12e en 13e eeuw kent deze randvorm een grote populariteit.

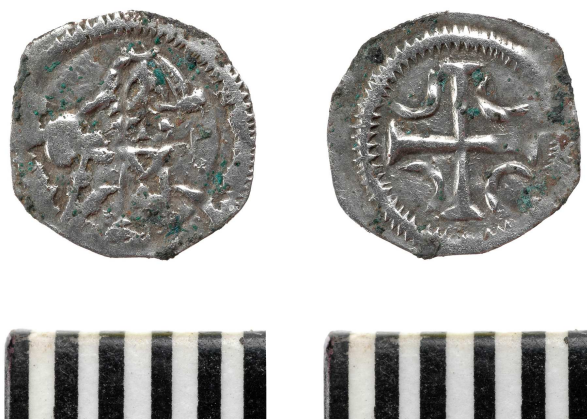
Afbeelding 2.5 Bisschopsmunt uit de 12e eeuw. Foto: L. de Jong.

Het uitgraven van de koorruimte is niet vergezeld gegaan van metaaldetectie. Wel is tijdens de archeologische begeleiding uit de ruimte ten westen van de binnenzijde van de koorsluiting met het blote oog één munt gevonden (spoor 1, vondstnummer 3). Het betreft een zilveren bisschopsmuntje met een diameter van 10 mm. Op de voorzijde bevindt zich een bisschop die een staf in de hand houdt, op de keerzijde een kruis met in de hoeken tussen de poten van het kruis een halvemaaanvormig motief. Dit zeer kleine type munt heeft vermoedelijk een Friese oorsprong. De afbeeldingen op de voorzijde zijn vermoedelijk afgeleid van een munttype dat in de 11e eeuw in deze contrijen circuleerde, de *Brunonen*. Welke bisschop er wordt afgebeeld, is vooralsnog onduidelijk. Op basis van een ‘maan’ in het kapsel van de bisschop kan echter worden verondersteld dat het de 12e-eeuwse Utrechtse bisschop Herbert of Herman voorstelt (Post 1999, p. 158). In aanmerking genomen dat de munt enige tijd in roulatie is geweest alvorens hij – vermoedelijk – in de kerk werd verloren, sluit de vondst goed aan bij de veronderstelde laat 12e of 13e-eeuwse datering van de tufstenen kerk.
