### **Het archeologisch onderzoek van het 'Blokhuis' te Stavoren, gemeente Nijefurd (Fr.)**

**A. Ufkes**

**ARC-Publicaties 1**

**Groningen  
1996  
ISSN 1574-6879**

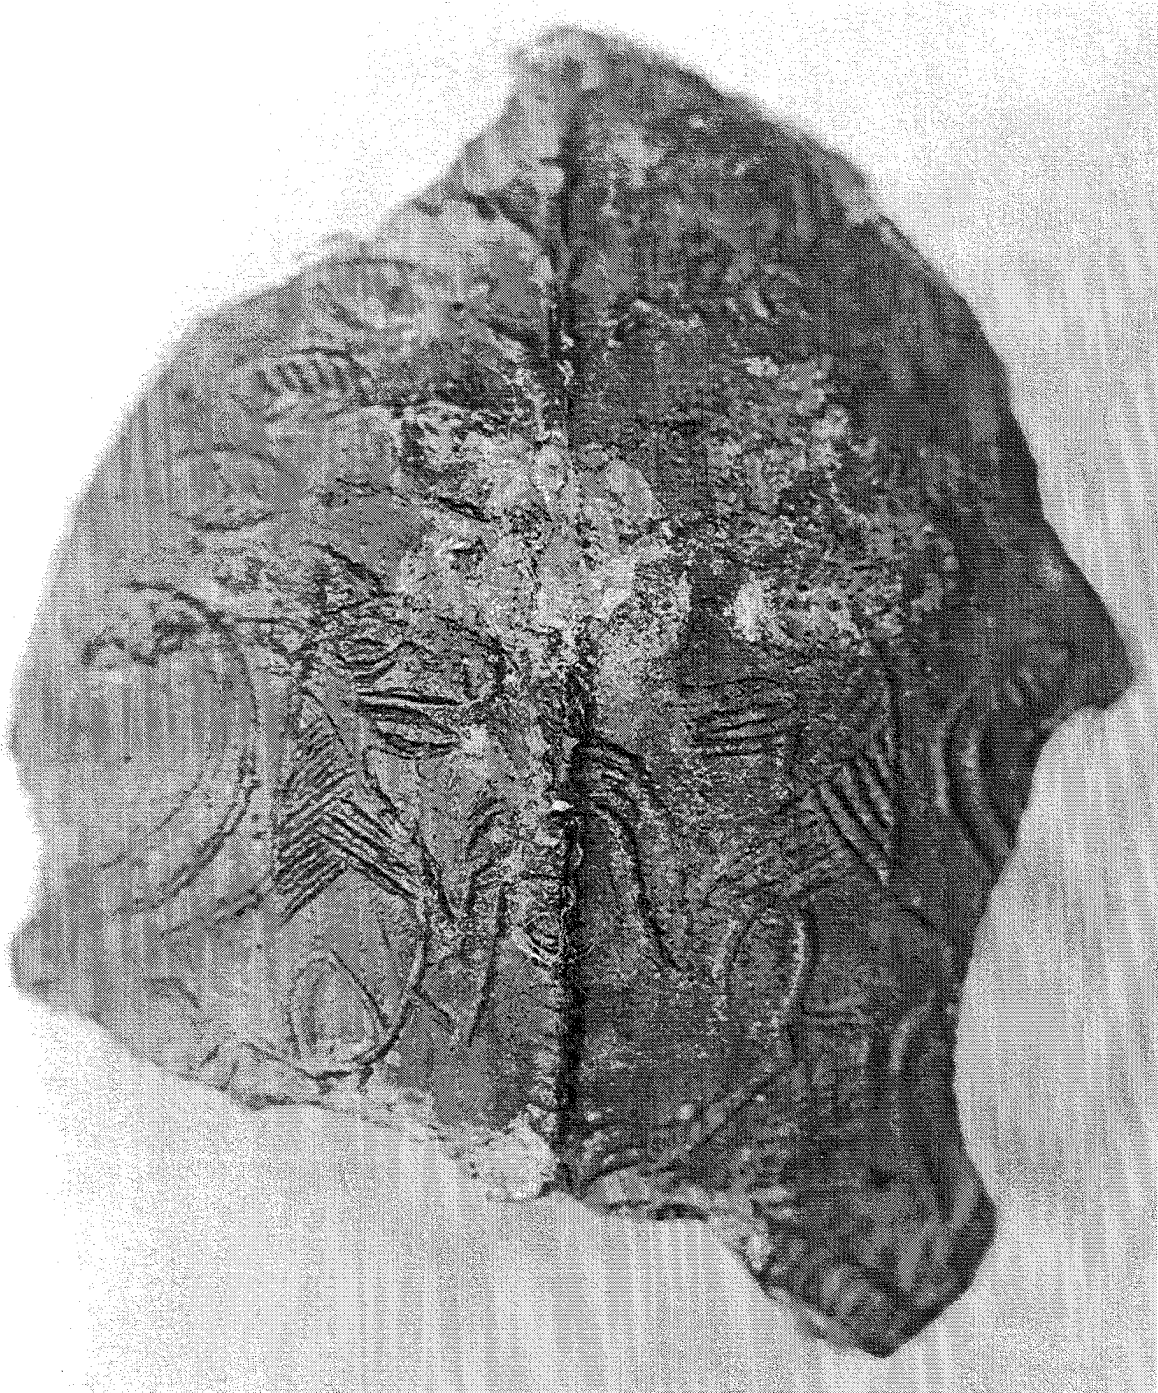
*Afb.7. De heraldische pelgrimsinsigne met twee klimmende leeuwen.*

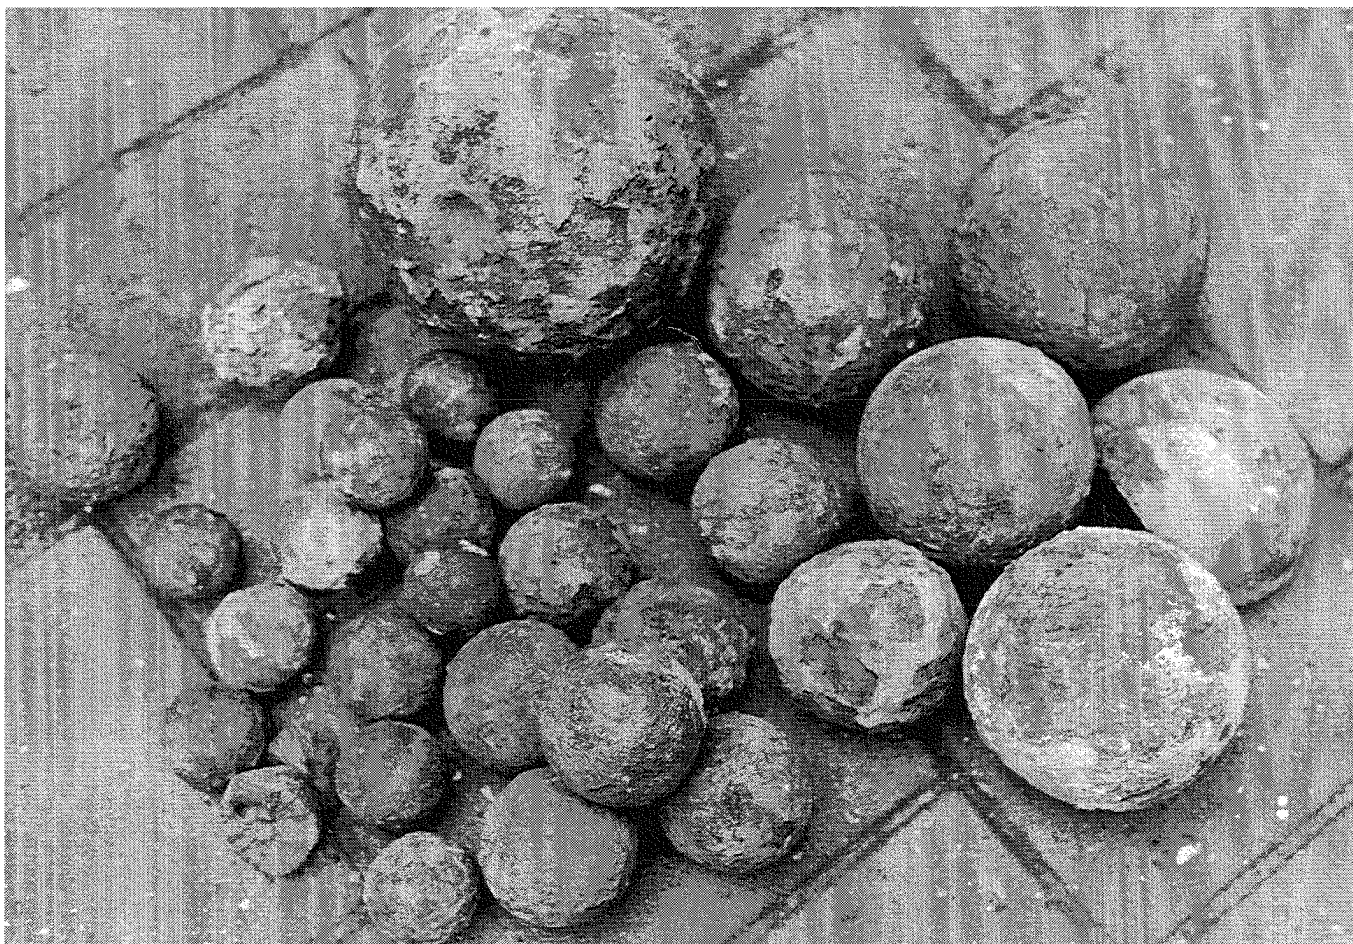
*Afb. 14. Een overzicht van de kanonskogels.*

Tussen de grote brokken baksteenpuin zaten behalve het hierboven beschreven aardewerk fragmenten van muurankers en grote scharnieren. Maar het meest aanschouwelijk was nog wel de vondst van tientallen ijzeren kanonskogels en loden musketkogels (zie: V, p. 49). Bij een groot deel van de musketkogels was goed zichtbaar dat het ging om niet gebruikte exemplaren. De gietnaad was rondom nog aanwezig en in een aantal gevallen was een klein deukje of juist een druppel als "litteken" van het gieten nog te zien. Deze musketkogels konden op basis van gewicht en afmeting worden onderverdeeld in een drietal kalibers. De kleinste hadden gemiddeld een diameter van 11.25 millimeter, de middelste gemiddeld een diameter van 13.50 millimeter en de grootste gemiddeld een diameter van 15.75 millimeter. Er was dus telkens een tussensprong van 2.25 millimeter<sup>20</sup>. De achtentwintig kanonskogels die in het kruithuis werden gevonden konden ook in verschillende kalibers worden ingedeeld (afb. 14). De kanonskogel met de grootste diameter van 22 centimeter was van een afwijkend type. Deze kogel bestond niet uit massief ijzer, zoals de anderen, maar had een ijzeren schil en de binnenkant was volgegoten met lood. De ijzeren schil diende om de kogel stevigheid te verlenen tijdens het schieten, het lood diende om de kogel extra te verzwaren zodat de aan te richten schade fors werd verhoogd. Een tweede groep bestond uit kanonskogels tussen 15.5 en 13.5 centimeter. Dan volgden de kogels met een diameter tussen 11 en 8 centimeter. De kleinste kogels tot slot varieerden tussen 6.5 en 5.5 centimeter. Vanaf 1520 was men over gegaan tot vereenvoudiging van het aantal kalibers. Karel V liet toen in Mechelen van staatswege een geschutsgieterij oprichten<sup>21</sup> en bracht omstreeks 1550 de kalibers tot zes terug.
