## Onderzoek naar het kerkterrein van St. Jansga te Akmarijp, Gemeente Skarsterlân, Provincie Fryslân

**B. Bijl & S.J. Tuinstra**

**ARC-Publicaties 33**

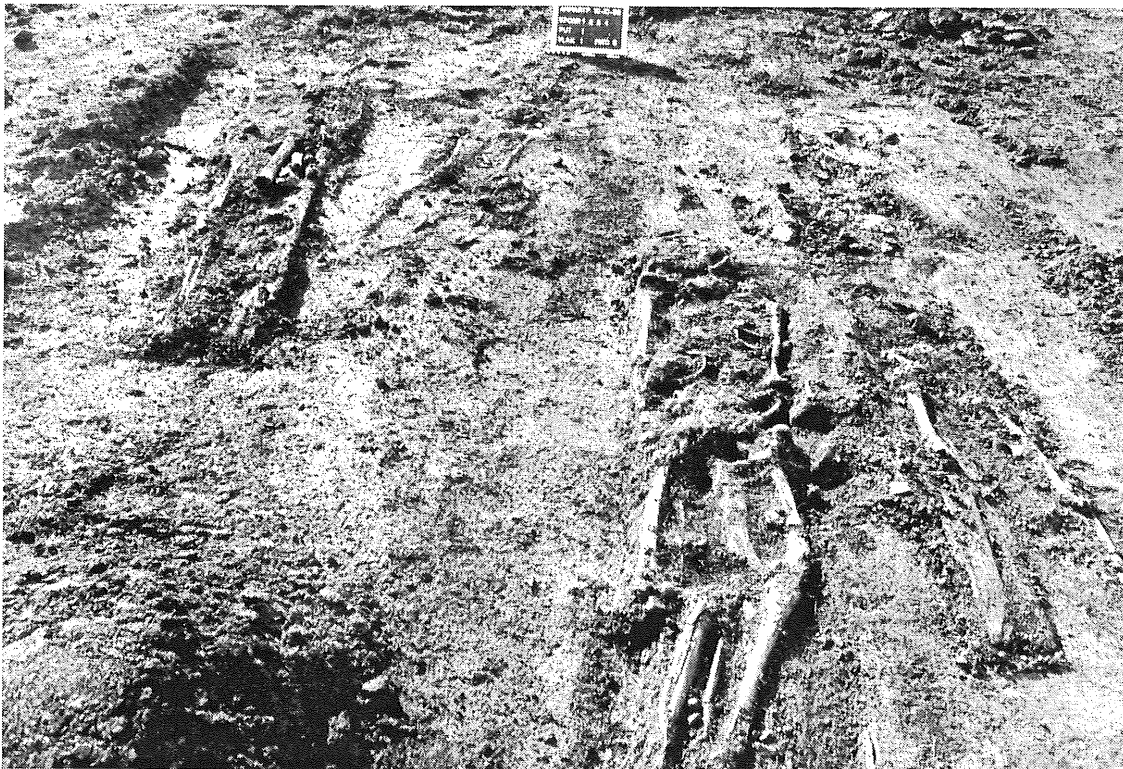
*Figuur 6: Menselijke skeletten, sporen 1 tot en met 4, gezien in westelijke richting*

Het eerste vlak is gemiddeld op 15 centimeter beneden maaiveld aangelegd, direct aan de onderkant van de bouwvoor. Tijdens het verwijderen van de bouwvoor kwamen grote hoeveelheden baksteenpuin tevoorschijn, met hier en daar een complete kloostermop. Ook kwamen direct tijdens het verwijderen van de graszoden en de bouwvoor grote hoeveelheden menselijk bot tevoorschijn. Deze menselijke resten zijn zorgvuldig verzameld, ook de stort is nagezocht op de aanwezigheid van menselijke resten. Het ging om botmateriaal dat willekeurig over de opgravingsput verdeeld was. In de noordoosthelft van de put kwamen de eerste skeletten in situ aan het licht (spoor 1 tot en met 4, zie figuur 6).

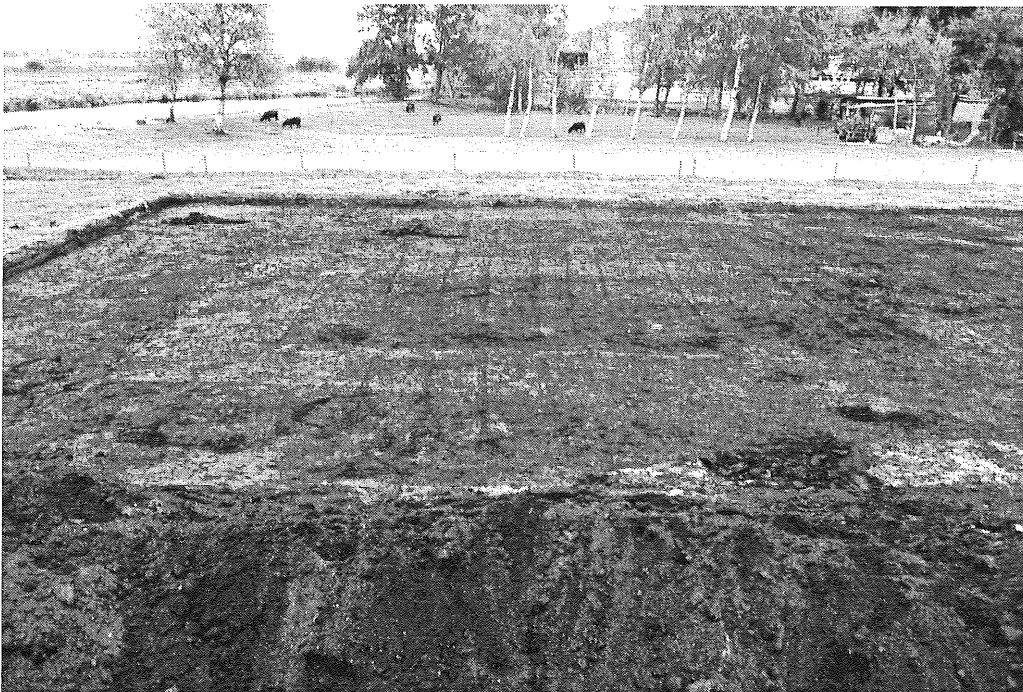
*Figuur 8: Vlak 2, spoor 17, het rechthoekige kerkfundament*

Vlak 2 is gemiddeld 10 centimeter onder vlak 1 aangelegd. Wat zich in vlak 2 overduidelijk aftekende waren grote puinbanen die samen een strak begrensde rechthoek vormden (spoor nr. 17). Dit betrof het vermoede kerkfundament (zie figuur 8 en figuur 9).

In dit fundament werd aardewerk aangetroffen, zo ook in het vlak er binnenin (spoor 18). In de noordoosthoek werd dit spoor verstoord door een grote recente ingraving enkele maanden geleden veroorzaakt door de landeigenaar. Dit spoor correspondeert met het puin/mortel spoor (spoor 8) van

vlak 1. De verstoring is door leden van het Argeologysk Wurkferbân gerapporteerd. De totale afmetingen van het kerkfundament zijn 9,5 meter x 15 meter, met een breedte van gemiddeld 1,5 meter.
