## Archeologische bouwbegeleiding bij de Fogelsanghstate te Veenklooster, gemeente Kollumerland (Fr.)

ARC-Publicaties 84

Groningen  
2003

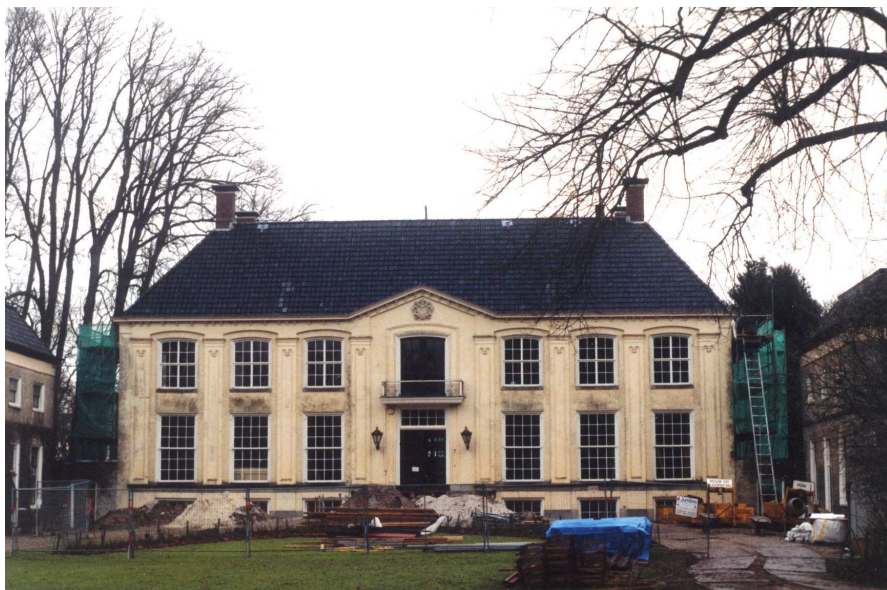
*Afbeelding 4. De huidige voorgevel (foto ARC bv).*

De state is in de loop van zijn bestaan diverse malen verbouwd. In 1730 wordt het pand fors uitgebreid als aan de achterzijde een vleugel wordt toegevoegd. Rond 1795 vindt een ingrijpende verbouwing plaats. Hierbij wordt het gebouw nogmaals vergroot, met als doel een symmetrische voorgevel te krijgen. In 1840 volgt nog een ingreep, waarbij de indeling van het pand verandert. In 1873 vindt een belangrijke ingreep plaats, wanneer ter ere van het bezoek van koning Willem III de state gemoderniseerd wordt. Bij deze verbouwing krijgt de state in grote mate de huidige vorm. Rond 1934 vindt de laatste grote ingreep plaats, waarbij de vorm van het dak werd veranderd (afb. 3 en 4).

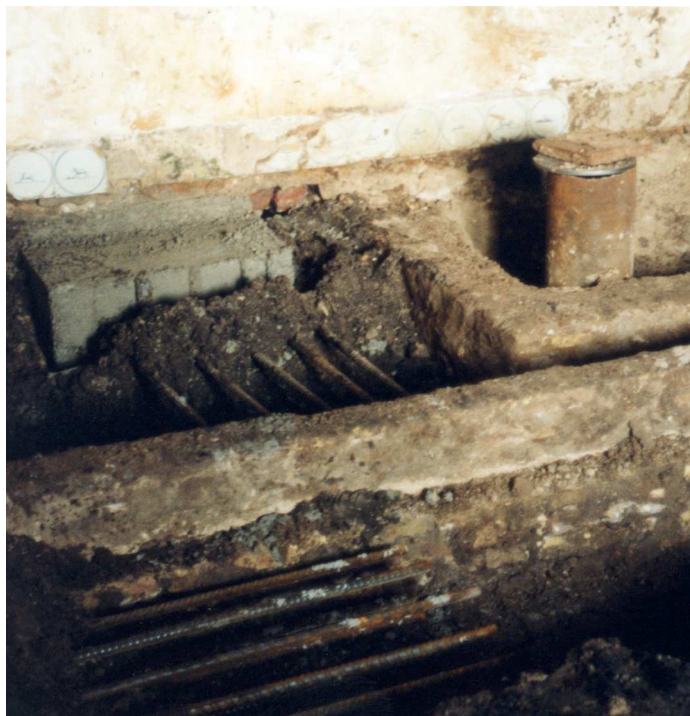
*Afbeelding 5. Een betonstiep in ruimte N (foto ARC bv).*

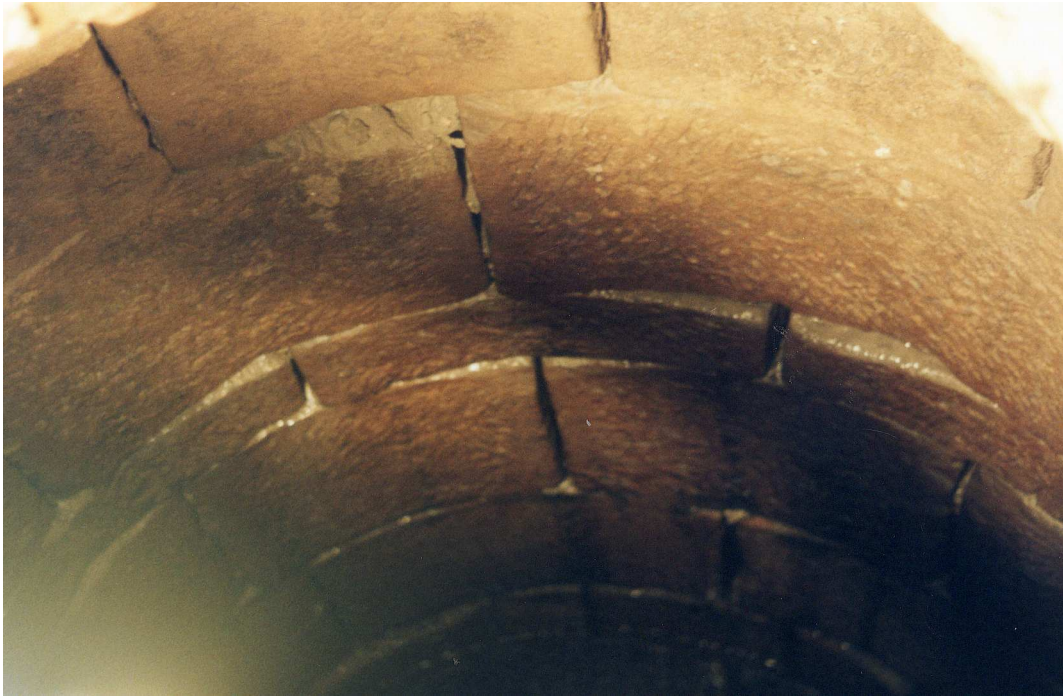
*Afbeelding 6. De natuurstenen put (foto ARC bv).*

Op 01-02-2002 werd in de erker een put onderzocht, waarvan de vondst telefonisch aan ARC bv was doorgegeven. De put bleek geheel te zijn opgebouwd uit speciaal gehakte natuursteen en zorgvuldig te zijn gemetseld. De put heeft een diameter van 1,30 m. De diameter van de opening in het gewelf was 70 cm. Het gewelf was circa 45 cm hoog en er waren nog acht lagen van de natuurstenen putombouw zichtbaar. Deze waren tussen de 30 en 40 cm dik. Eén laag was circa 15 cm dik (afb. 6).

Alleen het deel direct onder de voormalige vloer bestond uit een ruw gemetseld gewelf van natuur- en baksteen. De put voerde nog water, dat met een dompelpomp werd verwijderd om de put zelf te kunnen inspecteren. Deze bleek tot op een diepte van 2,86 m nog leeg te zijn. Op deze diepte bevond zich een laag schoon zand. Deze laag bleek zeer zacht te zijn: met een lat kon hier tot zeker 30 cm diep in worden geprikt voordat de weerstand te groot werd. Eventueel aanwezige vondsten waren niet zichtbaar in het ingespoelde zand en de diepte en de weekheid van het zand maakten het risico om in de put af te dalen te groot. Tijdens het onderzoek van de put werd door een werknemer van de aannemer gemeld dat al aan het begin van de ontgraving van het fundament aan de buitenzijde enige soortgelijke bewerkte stenen aangetroffen waren. Deze waren apart gelegd. Bij bestudering van de stenen

De waterput is bijzonder door de zorgvuldige wijze waarop hij is geconstrueerd, uit rondgekapt natuursteen (afb. 6 en 7). De constructiewijze en positie geven aan dat de put zeker niet tot het klooster zal hebben behoord. Deze vondst is weliswaar minder ongebruikelijk dan de badkuip, maar niettemin een indicatie van de welvaart van de bewoners. De put kan heel goed gelijktijdig met de badkuip hebben bestaan, want er is nergens sprake van overlap tussen beide. De wateraanvoer voor de badkuip zal bovendien zijn vergemakkelijkt door de aanwezigheid van de put. Net als de badkuip is ook de put afgetopt, waarschijnlijk tijdens dezelfde verbouwing in 1795. Hierbij zijn de verwijderde lagen eenvoudigweg buiten het gebouw gegooid en weggewerkt. In tegenstelling tot de badkuip raakte de put waarschijnlijk niet direct in onbruik. De afgetopte constructie werd niet gedempt, maar van een ruw gemetseld bakstenen gewelf voorzien, waar bovenin een opening was aangebracht. Deze opening was voorzien van een afneembare plaat, die pas in de moderne tijd definitief op zijn plaats zal zijn gebleven.

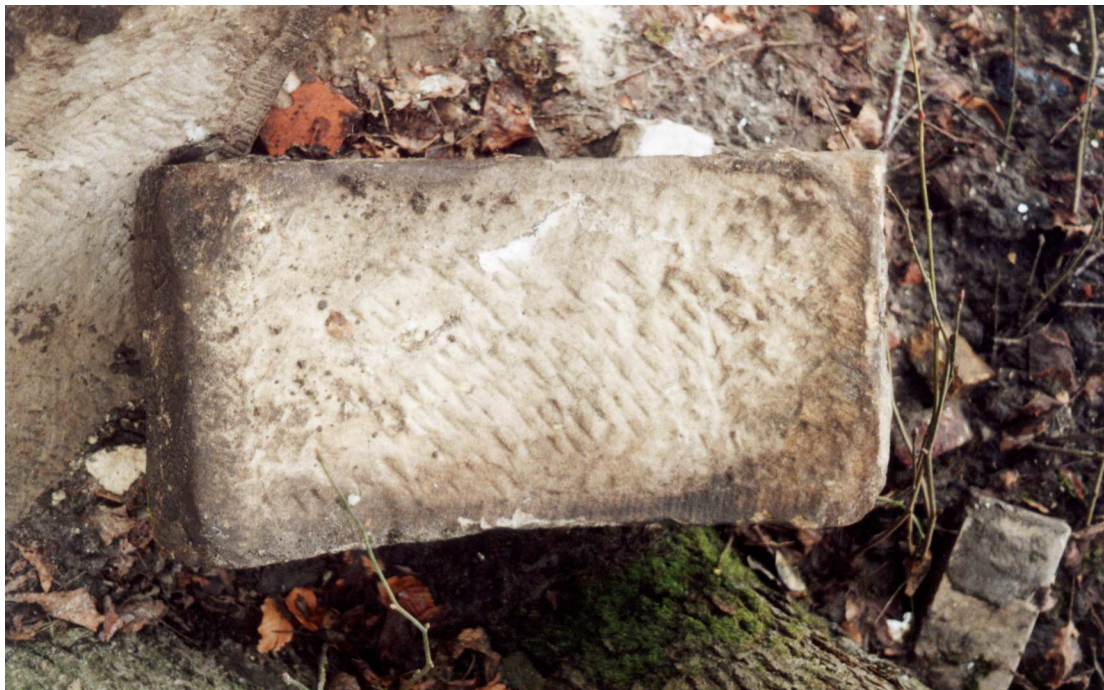
bleek het inderdaad om rondgekapt stenen te gaan die hoogstwaarschijnlijk van de put afkomstig zijn. De stenen hadden twee verschillende afmetingen: 32 x 57 x 12 cm en 25 x 65 x 13 cm. Ze waren aan de zijkanten zorgvuldig afgewerkt, met om de gehele steen heen aan de binnenzijde een afgewerkte rand van circa 3 cm. Binnen deze rand was de steen ruw bewerkt. De in de grond stekende achterzijde was onafgewerkt gelaten (afb. 7).

*Afbeelding 7. Een tijdens de ontgraving gevonden putsteen (foto ARC bv).*
