**Een tweede archeologisch
inventariserend veldonderzoek (IVO)
door middel van een bureauonderzoek en
boringen op het cargoterrein van
Groningen Airport Eelde, gemeente
Tynaarlo (Dr.)**

ARC-Rapporten 2003-36

Groningen
22 augustus 2003
ISSN 1574-6887

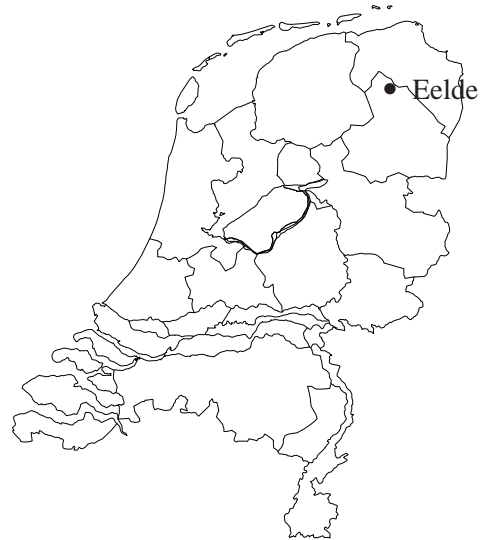
Afbeelding 1 De ligging van het onderzoeksgebied.

Het onderzoeksgebied is gelegen aan de noordoostzijde van het terrein van Groningen Airport Eelde (zie afb. 1 en 2), ten westen van de Burgemeester Legroweg. Het totale oppervlak van het onderzoeksterrein is ruim 35 hectare. Een groot deel hiervan (ruim de helft) is echter bebouwd of voorzien van asfalt of andere verharding, waardoor hier geen onderzoek kon plaatsvinden.
