**Een archeologisch inventariserend  
veldonderzoek (IVO) door middel van  
bureau-onderzoek en grondboringen op  
de lokatie Barkmeyer aan de  
Oliemolensingel te Kollum, gemeente  
Kollumerland (Fr.)**

H. Buitenhuis

ARC-Rapporten 2004-67

Groningen  
2 december 2004  
ISSN 1574-6887

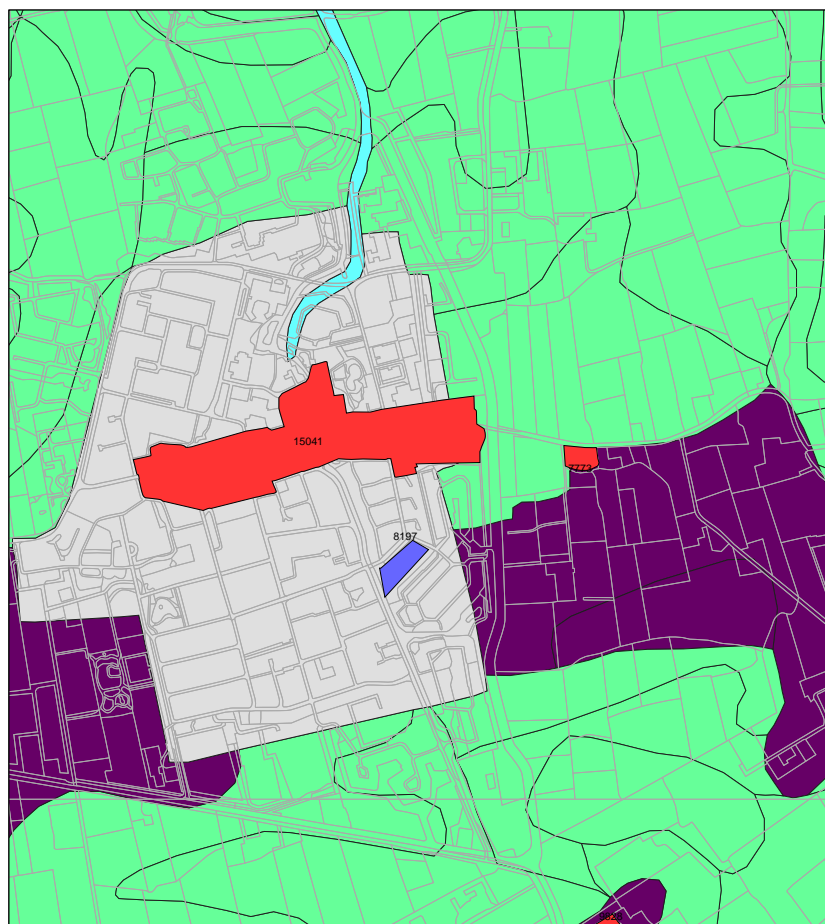
Afbeelding 3 De bodemkaart van Kollum met de ligging van het onderzochte terrein in donkerblauw, de archeologische monumenten en waarnemingen. Bron: Rijksdienst voor het Oudheidkundig Bodemonderzoek/Archis II, 2 december 2004

De archeologische verwachting van het onderzoeksterrein is volgens de Cultuurhistorische Kaart van Friesland<sup>1</sup> middelhoog. De bodemkaart van het gebied geeft voor het terrein geen beschrijving, maar het is te verwachten dat op het terrein een dikke eerdlaag aanwezig kan zijn (afb. 3). Deze eerdgrond ligt op een dekzand of keileemrug en is omgeven door zeekleiafzettingen.
