Een archeologische begeleiding bij de Blokhuispoortbrug te Leeuwarden, gemeente Leeuwarden (Fr.)

ARC-Rapporten 2005-127

ARC-Rapporten 2005-127
ARC-Projectcode 2005/262

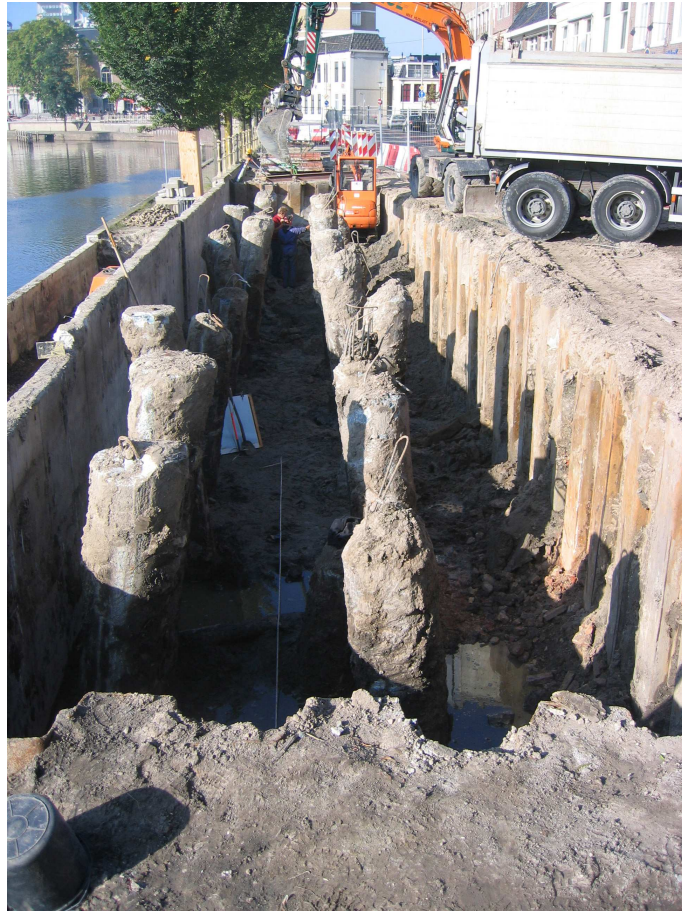
Afbeelding 4 Overzicht van bouwput 1. Foto: G.J. de Roller.

Het ontgraven van de bouwputten vond plaats onder archeologische begeleiding. Doordat voor de ontgraving heipalen waren geplaatst waren de omstandigheden voor het doen van waarnemingen uitermate slecht (afb. 4). De bouwputten werden uitgegraven met een mobiele kraan met smalle bak. Door de grote hoeveelheid schuin geplaatste heipalen – de vrije ruimte tussen de heipalen is ca. 1,50 m – was het voor de kraan onmogelijk om een archeologisch goed leesbaar vlak aan te leggen. Bouwput nr. 2 was de eerste waar begeleiding nodig was. Hier is één dag aan besteed. Twee weken later was bouwput 1 aan de beurt. Hier zijn de werkzaamheden twee dagen archeologisch begeleid.

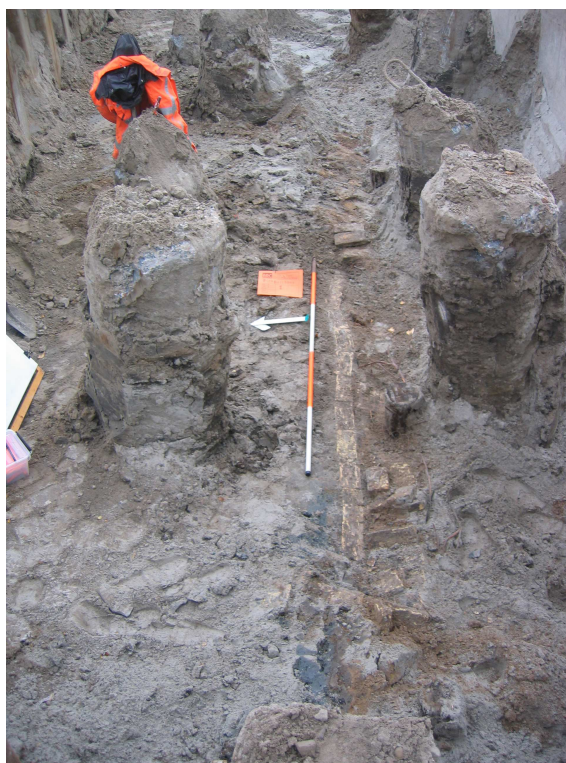
Afbeelding 5 Overzicht van de onderste steenlaag van de subrecente kademuur in bouwput 1 met de houten funderingspalen. Foto: G.J. de Roller.

Tijdens het ontgraven van de grond tussen de heipalen (spoornummer 26) konden diverse waarnemingen gedaan worden. Het eerste vlak bevindt zich op 1,3 m +FZP en bestond uit scherp zand.¹ In het westelijke deel van de bouwput bevond zich op dit niveau het fundament van een muur (spoor 2). Het fundament bestond uit gele bakstenen van (22×11×5 cm. Er was nog één laag stenen aanwezig (afb. 5). Onder deze stenen bevonden zich 2,5 m lange rondhouten palen van naaldhout. De palen waren aan beide kanten stomp afgezaagd. Op de stenen zaten resten cement. Het is aannemelijk dat dit fundament van een subrecente kademuur afkomstig is (afb. 6).

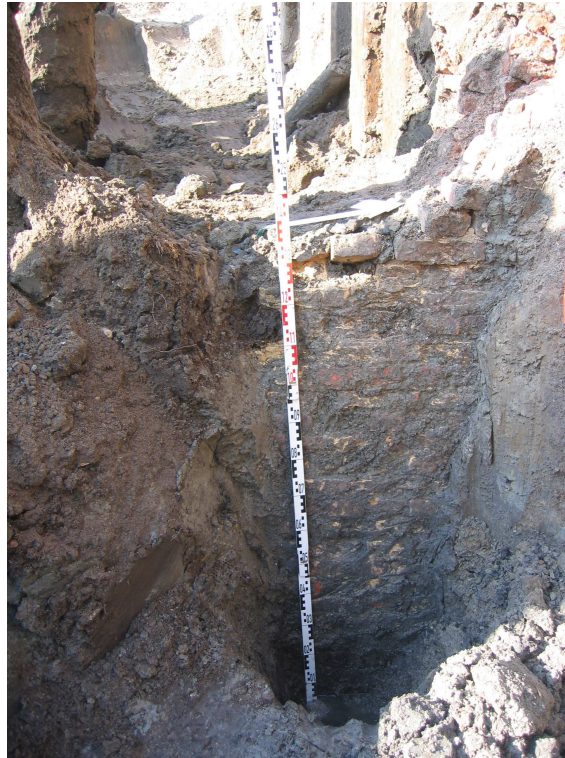
Het tweede vlak waarop waarnemingen gedaan zijn, bevond zich op 0,1 m +FZP. De waarnemingen zijn in het oostelijke deel van de bouwput gedaan. Hier bevond zich een restant van een muur (spoor 9). De muur loopt in noord-zuid richting waarbij aan de noordkant een damwand door de muur is geslagen en aan de zuidkant twee heipalen gedeeltelijk in de muur staan. Ten zuiden van de muur waren duikers aanwezig die onder de Zuiderstadsgracht doorlopen. Hier was de

Afbeelding 7 Zijaanzicht van de aangetroffen muur, spoor 9. Foto: G.J. de Roller.

grond verstoord en zijn geen sporen van de muur aangetroffen. Doordat de heipalen het zuidelijke deel verstoren, was niet na te gaan of de muur hier vroeger verder heeft gelopen, aansloot op een oost-west lopende muur of niet.

De gebruikte stenen zijn zacht gebakken geelrode stenen met een steenmaat van $22 \times 10,5 \times 4,5$ cm. Deze steenmaat ligt tussen die van een 'Utrechtse mop', welke $21,5 \times 10,5 \times 4,5$ cm meet, uit de 17e eeuw en een 'Friese drieling', $22,2 \times 11 \times 5$ cm (Haslinghuis & Janse 1997, p. 47). De stenen zijn gemetseld in staand verband, dat wil zeggen een rij koppen afgewisseld met een rij gestrekte stenen waarbij koppen en stekken boven elkaar liggen (afb. 7). De muur is ca. 1,20 m dik. De bovenzijde van de muur bevond zich op 1,75 m +FZP, de onderkant kon niet bereikt worden in verband met het grondwater. De muur loopt in ieder geval door tot meer dan 1 m –FZP.

Naast de resten van een subrecente kademuur in het westelijke deel van werkput 1, zijn in het oostelijke deel van de werkput diverse sporen aangetroffen van fundamente. Het meest opvallende spoor is het muurrestant (spoor 9). Het is een dikke muur van zacht gebakken stenen met een steenmaat die in de 16e-eeuw voorkomt. Vooral de diepte van de fundering van het aangetroffen stukje muur doet vermoeden dat het een onderdeel is van de oude stadsmuur. Dit stuk muur staat loodrecht op de eigenlijke richting van de stadsmuur. Het is daarom denkbaar dat het behoort tot een – al dan niet – boogvormige versteviging of steunbeer van de oost-west lopende stadsmuur.

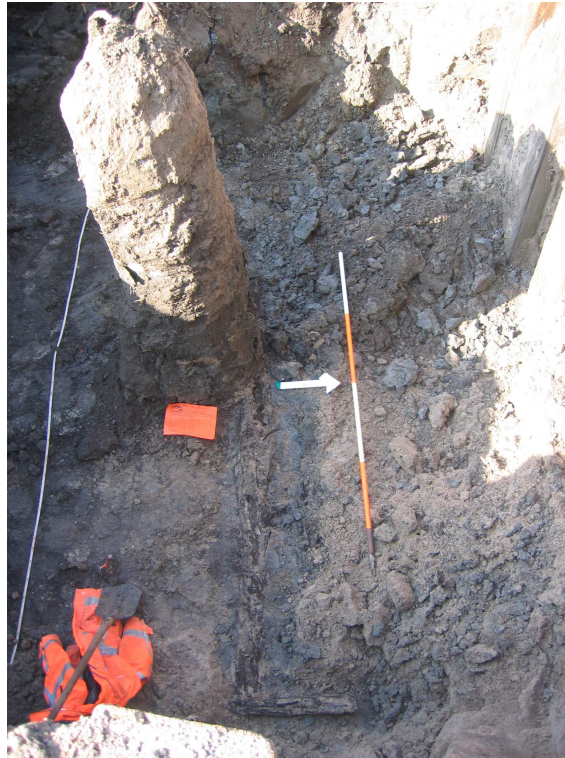
Ten oosten van de muur lag een eikenhouten balk met een dwarsstuk (spoor 8; afb. 8). Van deze balk is een monster gezaagd dat eventueel geschikt is voor een datering. De sporen bevinden zich op dit niveau in grijsbruine matig siltige klei, die niet geroerd lijkt. Ten zuiden van deze sporen bevindt zich zwarte geroerde grond. Deze grond bevat geen vondstmateriaal.

Afbeelding 8 Liggende balk, spoor 8. Foto: G.J. de Roller.

Al het bemonsterde hout bestaat uit eikenhout, waarbij vondstnummer 4, spoor 8 ruim zeventig jaarringen heeft. Voor een dendrodatering zijn eigenlijk tachtig jaarringen nodig om een betrouwbare uitkomst te krijgen. Deze balk is echter vermoedelijk wel geschikt voor een dendrodatering. De balk is vierkant en scheef uit de boom gehaald. Dat wil zeggen dat de kern a-symmetrisch in de balk zit.

Het verdient aanbeveling het aangetroffen houtwerk te dendrochronologisch te laten dateren zodat er een jaartal aan de aangetroffen funderingsresten en de onderlinge stratigrafie gekoppeld kan worden. Verder verdient het aanbeveling om bij aanpalende grondwerkzaamheden archeologisch onderzoek te laten uitvoeren zodat de hier aangetroffen puzzelstukjes ingepast kunnen worden in het grotere geheel van de historische ontwikkeling van het Blokhuisplein.

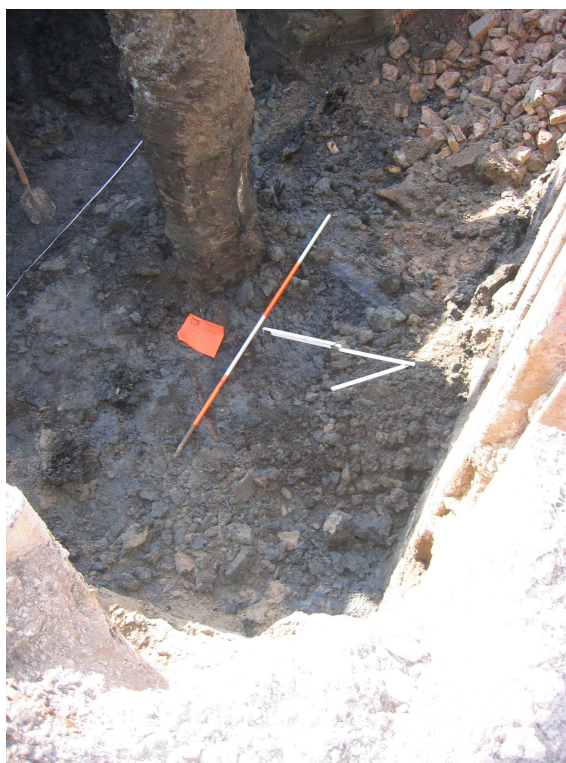
Op de maximale diepte van de bouwput, 0,2 m –FZP, zijn in het oostelijke deel van deze bouwput enkele waarnemingen gedaan. Sporen 10–18 bestaan uit rechthoekige eiken palen die op één lijn liggen (afb. 9). Eén van de palen (spoor 13) is ten behoeve van het archeologisch onderzoek verwijderd. Hij bleek 4,80 m lang te zijn, 23 cm breed en 12 cm dik (afb. 10). Deze balk is eenzijdig aangepunt over

Afbeelding 9 Rij houten funderingspalen met spoornummers 10–18. Foto: G.J. de Roller.

De funderingspalen ten oosten van dit muurrestant zullen niet tot de stadsmuur behoren, daarvoor liggen de paalkoppen te hoog, namelijk net op de grens van het grondwater. Van het bij deze funderingspalen behorende muurwerk zijn geen sporen aangetroffen. De balken dazomen op de grens tussen de geroerde bovengrond en ongeroerde ondergrond. De funderingspalen behoren bij een bouwwerk dat net binnen de (voormalige) stadsmuur is opgetrokken. Ook de ca. 20 cm hoger liggende balk die net achter deze palen blijkt te liggen hoort vermoedelijk tot dit muurwerk. Het is onduidelijk of dit fundament van het oude stadsziekenhuis afkomstig is. Een datering van het hout zou hier meer duidelijkheid in kunnen geven.

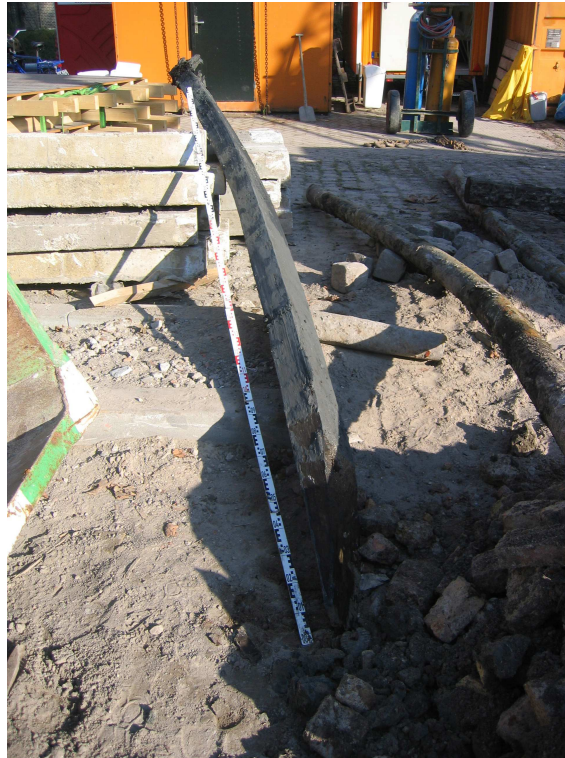
een lengte van 60 cm. De punt is door middel van bekappen gevormd. De balk zelf vertoont geen bewerkingssporen en is vermoedelijk gezaagd. Van deze balk is een monster genomen dat, indien gewenst, dendrochronologisch gedateerd kan worden.

De bemonsterde funderingsbalk, spoor 13 heeft circa 72 jaarringen. Vermoedelijk kan hij, net als de andere balk, nog een betrouwbare dendrodatering opleveren. Ook deze balk is scheef uit het hart van de boom gehaald.

Afbeelding 10 De uitgetrokken funderingsbalk van spoor 13. Foto: G.J. de Roller.
