## **Een archeologische begeleiding (AB) in de kerk van Engelbert, gemeente Groningen (Gr.)**

ARC-Rapporten 2005-19

ARC-Rapporten 2005-19  
ARC-Projectcode 2004-046

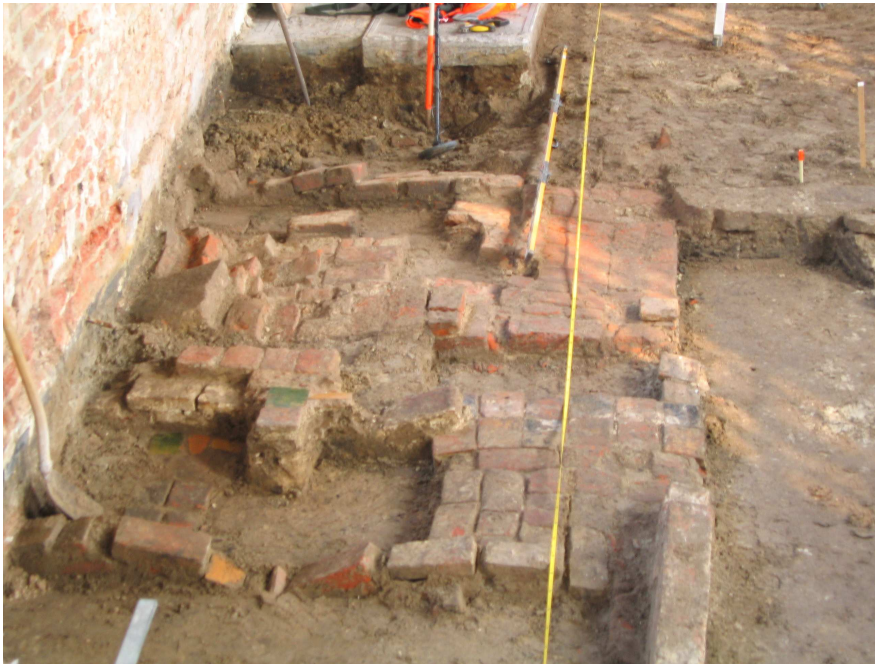
Afbeelding 3 Blootgelegde muren en vloer bestaande uit bakstenen en plavuizen. Foto: M.C. Blom.

Ten zuiden en ten noorden van het middenpad, onder de laag opgebracht zand, zijn delen van de oude kerkvloer aangetroffen. De vloer bestaat uit kloostermoppen (sporen 2, 3, 4, 13, 15, 18, 20, 21 en 24) en geglazuurde plavuizen (sporen 5, 10 en 22; afb. 3). In het middenpad zelf zijn geen resten van de vloer gevonden. Het formaat van de kloostermoppen varieert van  $30 \times 14 \times 6$  cm en  $31 \times 15 \times 7$  cm tot  $27 \times 14 \times 6$  cm en  $28 \times 13 \times 6$  cm.

De plavuizen zijn zwart, groen en geel geglazuurd. In de vloer is geen duidelijk kleurenpatroon te ontdekken. Waarschijnlijk zijn het hergebruikte plavuizen, aangezien de groene en gele een oudere datering hebben dan de zwarte.<sup>3</sup> Het formaat van de plavuizen is meestal  $15 \times 15 \times 3$  cm, enkele plavuizen zijn  $20 \times 20 \times 3$  cm.

De vloer is in zeer slechte staat en grote delen ervan ontbreken. De vloer is bovendien in sterke mate verzakt. Aan de oostkant ligt de vloer gemiddeld ongeveer op NAP-niveau, terwijl hij aan de westkant op gemiddeld ca.  $0,25$  m –NAP ligt. De verzakking wordt veroorzaakt doordat de kerk gelegen is op een veenpakket van wisselende dikte en op een diepe kavelsloot.

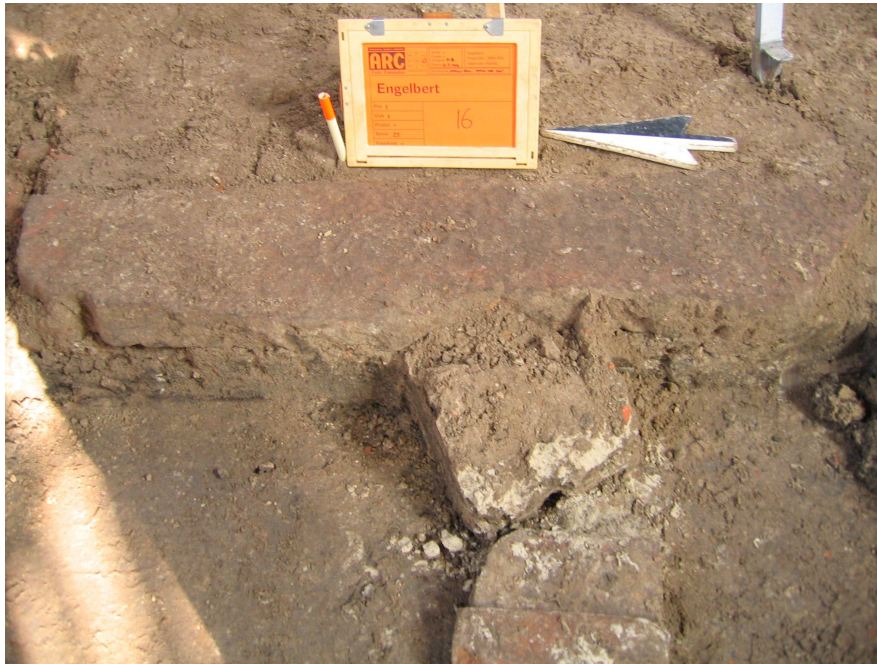
Aan het einde van het middenpad, tegen het koor aan, ligt een langwerpige stuk natuursteen (spoor 25). Dit heeft gediend als opstap naar het koor (afb. 5). Het betreft een stuk rode Bremer zandsteen met een breedte van 160 cm en een dikte van 13 cm. Vermoedelijk is het afkomstig van een zandstenen sarcofaag, mogelijk van het deksel.

Afbeelding 5 Stuk sarcofaag dat heeft gediend als opstap naar het koor. Foto: M.C. Blom.

Op de overgang van het middenpad naar het koor lag een langwerpig stuk natuursteen, dat waarschijnlijk onderdeel is geweest van een rode zandstenen sarcofaag. Deze diende als opstap naar het koor. Over de oorspronkelijke, middeleeuwse koorsluiting kon tijdens het onderzoek geen uitspraak worden gedaan, aangezien niet beneden het ontgravingsniveau van de aannemer is gegraven (Kortekaas 2005).

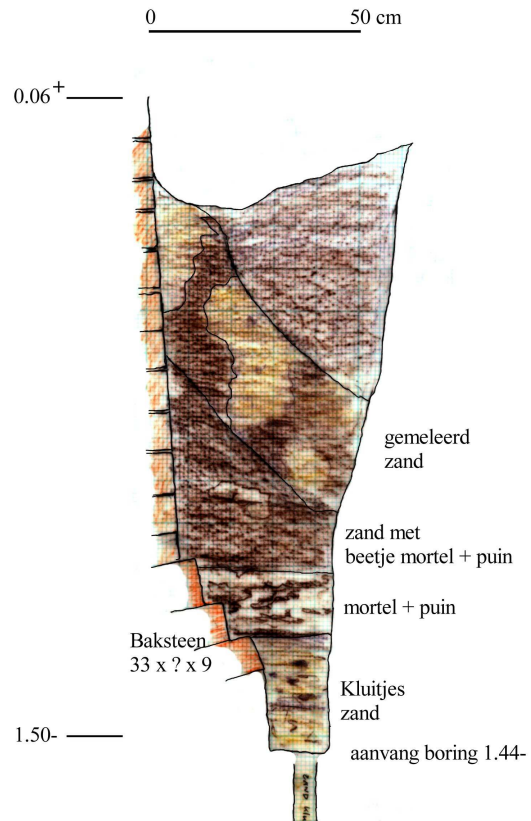
Rondom de kerk zijn zeven kleine proefsleufjes (werkputten 1 t/m 3, 4A, 4B, 5 en 6) bestudeerd (afb. 2). Van een aantal is de profielen gedocumenteerd. De beide hoeken aan de voorzijde van de kerk (werkputten 1 en 3) blijken te zijn gefundeerd op veldkeien. Deze veldkeien liggen op of in een grondverbetering van in het veen ingegraven zand (afb. 6 en 7). Onder de entree bleken echter geen veldkeien te liggen.

Afbeelding 7 Profieltekening van werkput 1, grondverbetering. Bewerking veldtekening: S.J. Tuinstra.

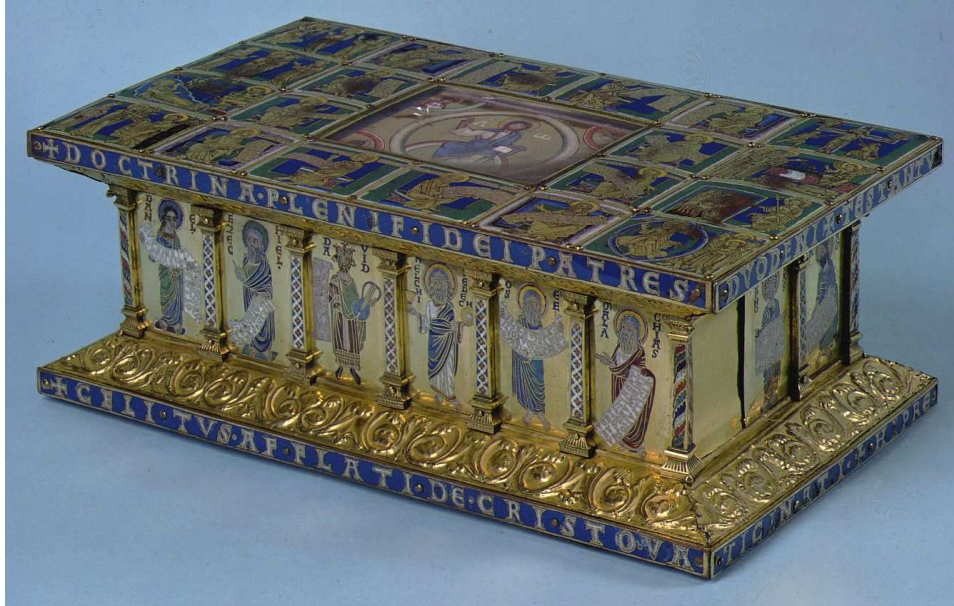
Afbeelding 9 *Tragaltar* van Eilbertus uit 1150–1160. Collectie Kunstgewerbemuseum Berlijn.

- Sterk gefragmenteerd beslagstuk van verguld koperplaatwerk. Het beslagstuk heeft deel uitgemaakt van een reliekschrijn, een klein gedecoreerd kistje waarin één of meer relikwieën (vereerde, heilige voorwerpen) werden bewaard. Reliekschrijnen kennen veel verschijningsvormen. Een veel voorkomend type bestaat uit een veelal uit hout of tand/ivoor vervaardigde kleine doos of kist, weelderig gedecoreerd met verguld zilver of koperblik (*Tragaltar*, afb. 9). Tussen de vaak op voetjes staande bodemplaat en het deksel zijn op de wanden van de doos vaak heiligen afgebeeld (al dan niet in reliëf), die van elkaar gescheiden worden door (grotendeels vergulde) zuilen. Vermoedelijk hebben de kleine geribde fragmenten deel uitgemaakt van de sokkels of kapitelen van deze zuil (afb. 10). De meerderheid van de in de kerk aangetroffen fragmenten zijn echter afkomstig van de basis van de reliekschrijn. De dunne laag verguld koperbeslag is middels kleine nageltjes op de bodem vastgezet en heeft een floraal motief, opgebouwd uit wijnranken en duiventrossen. Op basis van parallellen met elders aangetroffen reliekschrijnen kunnen de fragmenten worden gedateerd in de Late Middeleeuwen (Katalog Römisch-Germanischen Zentralmuseum Mainz 1992, pp. 371–373). Hiermee dateert de schrijn uit de beginfase van het kerkgebouw (zie paragraaf 1.4).
