## Een archeologische opgraving met beperkingen op 'De Eeshof' te Tubbergen, gemeente Tubbergen (Ov.)

ARC-Rapporten 2005-35

Groningen  
10 mei 2005  
ISSN 1574-6887

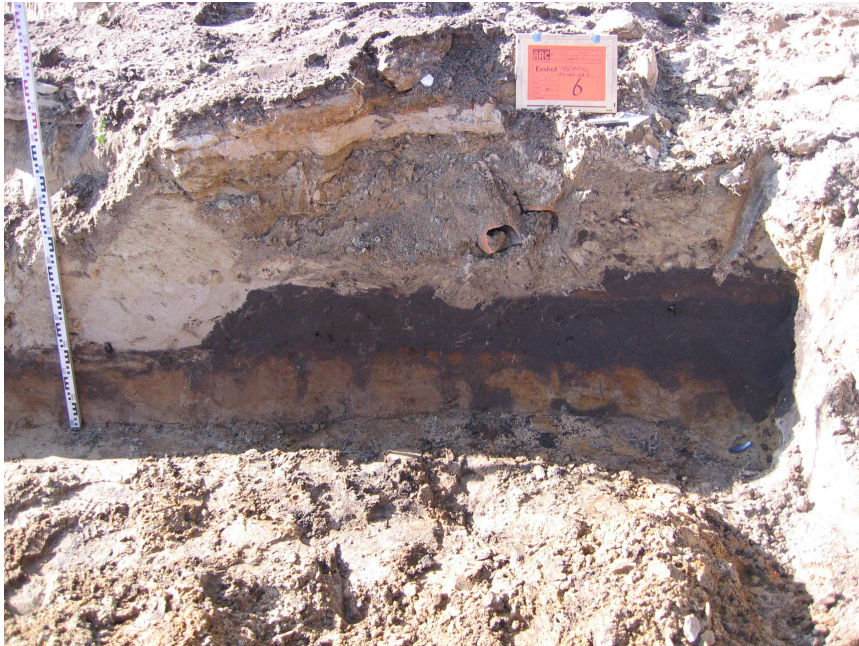
Als eerste is een sectie van circa 3 m profiel schoongemaakt in de noordwesthoek van het westelijke blok bejaardenwoningen, om de bodemopbouw goed te kunnen bekijken (afb. 4). Hierbij bleek dat op dit deel van het terrein circa 1 m tot 1,50 m grond was opgebracht. De natuurlijke bodem is hierbij deels vergraven

Afbeelding 4 Het geschaafde profiel in de noordwesthoek van gebouw 1, profiel A. Foto: S.J. Tuinstra.

tot bijna op de zandondergrond. Alleen geheel in de noordwesthoek is de originele bodemopbouw nog zichtbaar. Archeologische indicatoren werden hier echter niet in aangetroffen.

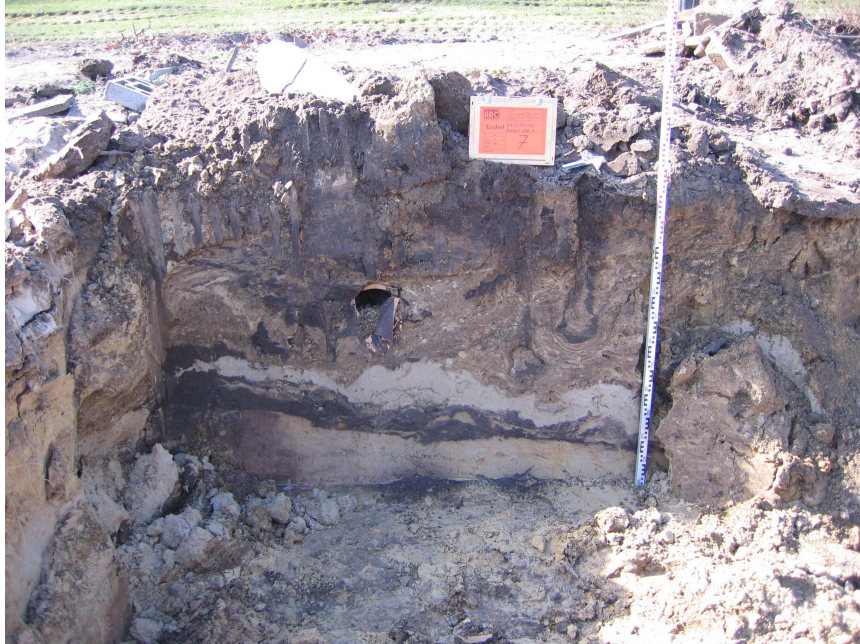
Bij de verder sloopwerkzaamheden is nogmaals tijdens het opladen van het puin een profiel sectie schoongemaakt, aan de oostzijde van het blok bejaardenwoningen (afb. 5). Het profiel gaf hetzelfde beeld als het eerste profiel, waarbij hier ook nog net een restantje van het esdek bovenop de zandondergrond zichtbaar was. Ook hier zijn geen archeologische indicatoren aangetroffen.

Afbeelding 5 Het geschaafde profiel in de westzijde van gebouw 1, profiel B. Foto: S.J. Tuinstra.

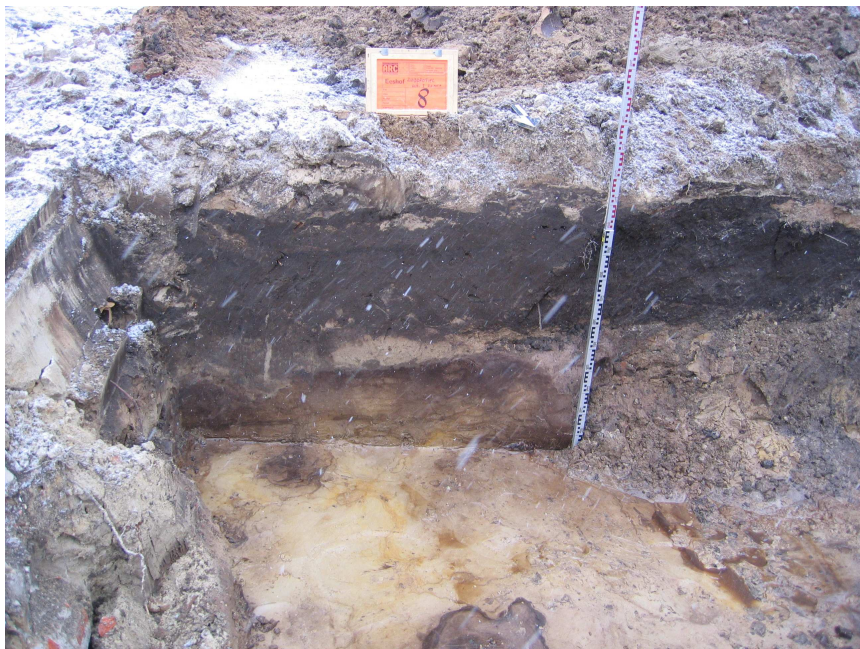
De opgraving met beperkingen werd vervolgd op 1 maart, waarbij wegens technische problemen met de graafmachine pas halverwege de ochtend gestart kon worden met de werkzaamheden. Hierbij werd in de zuidoosthoek van de bejaardenwoningen een profiel geschaafd alsmede een klein deel van het vlak. Door het natte weer en de instabiele bovengrond stortte een deel van het profiel in alvorens het gedocumenteerd kon worden (afb. 6). De bodemopbouw hier is vergelijkbaar met de twee hierboven beschreven profielen. De hoeveelheid opgebrachte grond is echter minder, en een deel van het esdek is hier nog aanwezig. Archeologische indicatoren werden wederom niet aangetroffen.

Afbeelding 6 Het geschaafde profiel aan de zuidzijde van gebouw 1, profiel C. Foto: S.J. Tuinstra.

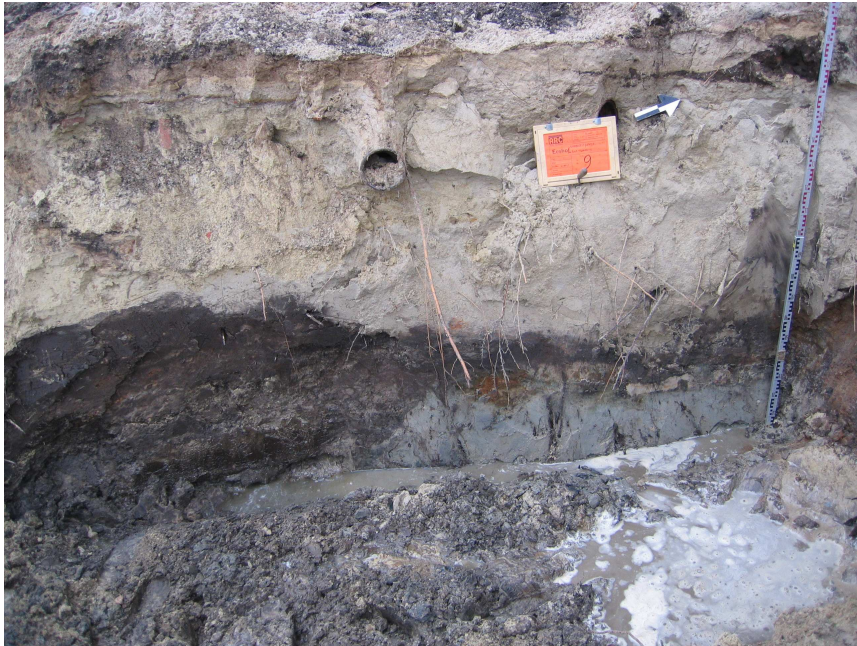
Afbeelding 7 Het geschaafde profiel in de noordoosthoek van gebouw 2, profiel D. Foto: S.J. Tuinstra.

het opladen van het resulterende slooppuin is in deze hoek van het blok een profiel gedocumenteerd (afb. 7).

Uit het profiel bleek ook meteen waarom de fundering hier zo zwaar was. Hier ter plaatse heeft in het verleden een gracht gelegen, die bleek te zijn opgevuld met een gelaagd pakket. De onderste vulling bestond uit een zwarte, rommelige, zwaar humeuze laag, die bijzonder nat en instabiel was. Daarboven bevond zich een rommelige, meer stevige vulling van grijs zand, waarboven een donkerbruine humeuze zandlaag volgde. De insteek van de gracht in de grijzige zandondergrond was duidelijk zichtbaar. Aan de rand van de gracht, in het grijze zand, bevonden zich plantenresten, veelal riet. De vulling van de gracht bevatte iets aan puinspikkels, maar helaas geen (dateerbaar) archeologisch materiaal.

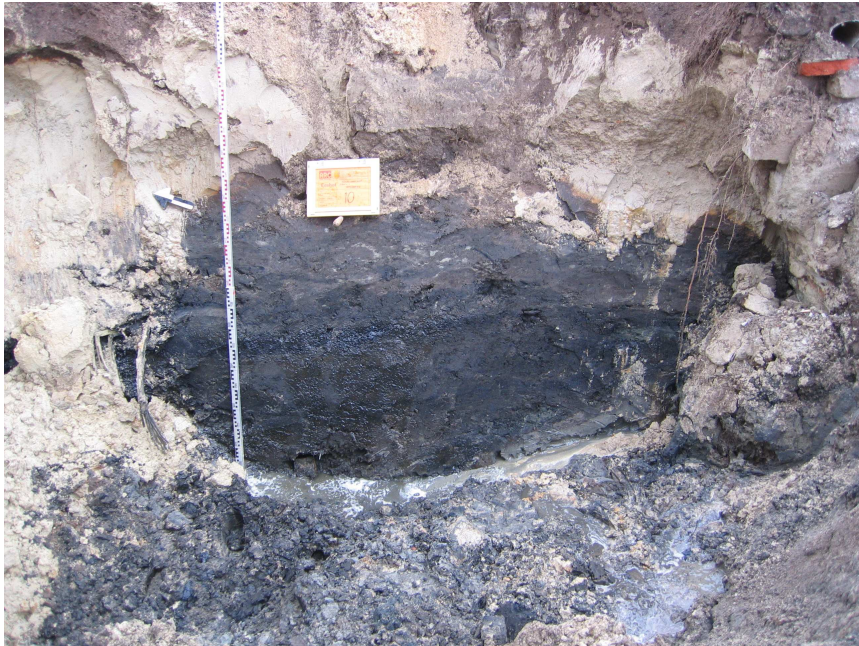
Tijdens de werkzaamheden werd duidelijk dat deze gracht dwars onder het noordelijke uiteinde van het blok bejaardenwoningen door bleek te lopen. Na verbodiging van de fundamente is daarom ook in de noordoosthoek een profiel geschaafd om de gracht nader te kunnen bestuderen (afb. 8). Tijdens het schaven kon de gehele doorsnede van de gracht worden blootgelegd. Helaas stortte een deel van het profiel in voordat deze kon worden gedocumenteerd. De gracht was circa 4 m breed en het diepste punt lag op 2,50 m –mv. Ook hier bestond de vulling van de gracht uit diverse zandige humeuze lagen, waarvan de onderste laag erg nat was. Hierin waren enige puinspikkels te zien, maar geen archeologica.

Afbeelding 8 Het geschaafde profiel in de noordwesthoek van gebouw 2, profiel E. Foto: S.J. Tuinstra.

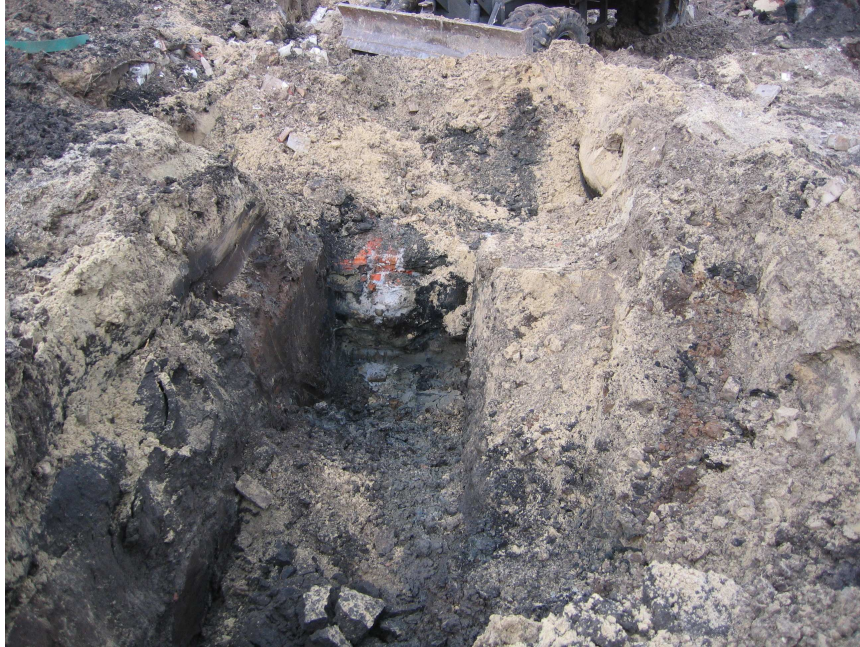
groot deel van deze westzijde een gracht aangetroffen. De fundatie hier ter plekke reikte tot een diepte van 3 m, en bestond aan de onderkant uit grote brokstukken los gestort beton (afb. 9). Deze brokstukken konden slechts met grote moeite worden verwijderd. Bij het verwijderen ervan ontstonden diepe rommelige gaten, met natte, instabiele profielen. Vanwege het acute instortingsgevaar van deze 3 m hoge profielen is hier geen poging ondernomen om deze schoon te maken (afb. 10). Wel was te zien dat de vulling hier sterk lijkt op die van de reeds eerder aangetroffen gracht. Ook hier bestaat de vulling uit diverse donkere, humeuze zandige lagen. Tijdens het sloopwerk is in de uit deze gracht afkomstige grond een aantal scherven geborgen. Het gaat hier om enkele scherfjes porcelein, geglazuurd aardewerk uit de Nieuwe Tijd en laatmiddeleeuws steengoed.

Afbeelding 9 De bijna 3 m diepe fundering. Foto: S.J. Tuinstra.

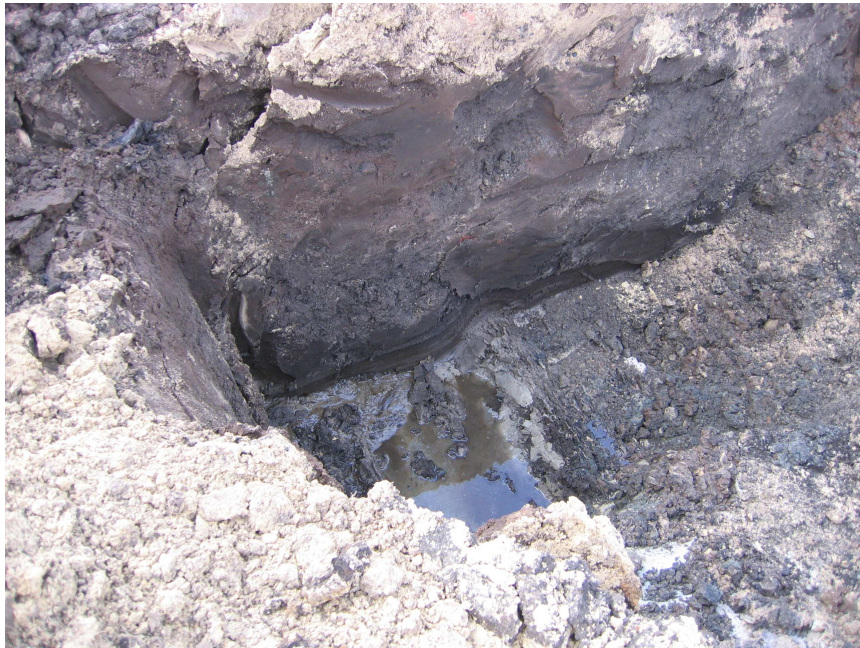
Afbeelding 10 Het instabiele profiel in de zuidoosthoek van gebouw 2, profiel F. Foto: S.J. Tuinstra.

vlak als verstoorde zone aangemerkt. Deze zone sluit aan bij de nu aange-  
troffen resten van een gracht in de zuidoosthoek van het terrein.

De waargenomen vulling van de gracht heeft dezelfde kenmerken als de tij-  
dens de opgraving door boringen vastgestelde kenmerken van de verstoring.  
Ook het vondstmateriaal, van laatmiddeleeuwse tot recente datering, komt  
bij beiden goed overeen. Gesteld kan worden dat hier van zuid naar noord  
een gracht heeft gelopen, waarvan pas in de moderne tijd de laatste sporen  
zijn uitgewist. Deze gracht sluit waarschijnlijk aan bij de tijdens de begelei-  
ding gevonden oost-west gracht onder het noordeinde van het oostelijke blok  
bejaardenwoningen. Dat hier een gracht liep, werd ook al vermoed op basis  
van de resultaten van het booronderzoek. Of de noord-zuid en oost-west ge-  
oriënteerde gracht één en dezelfde zijn en met een bocht in elkaar overlopen,  
of dat beide grachten elkaar kruisen, is helaas niet te zeggen.
