**Een aanvullend inventariserend
veldonderzoek (IVO) door middel van
boringen, aan de Drogenstraat te Sleen,
gemeente Coevorden (Dr.)**

ARC-Rapporten 2005-76

Groningen
03 augustus 2005
ISSN 1574-6887

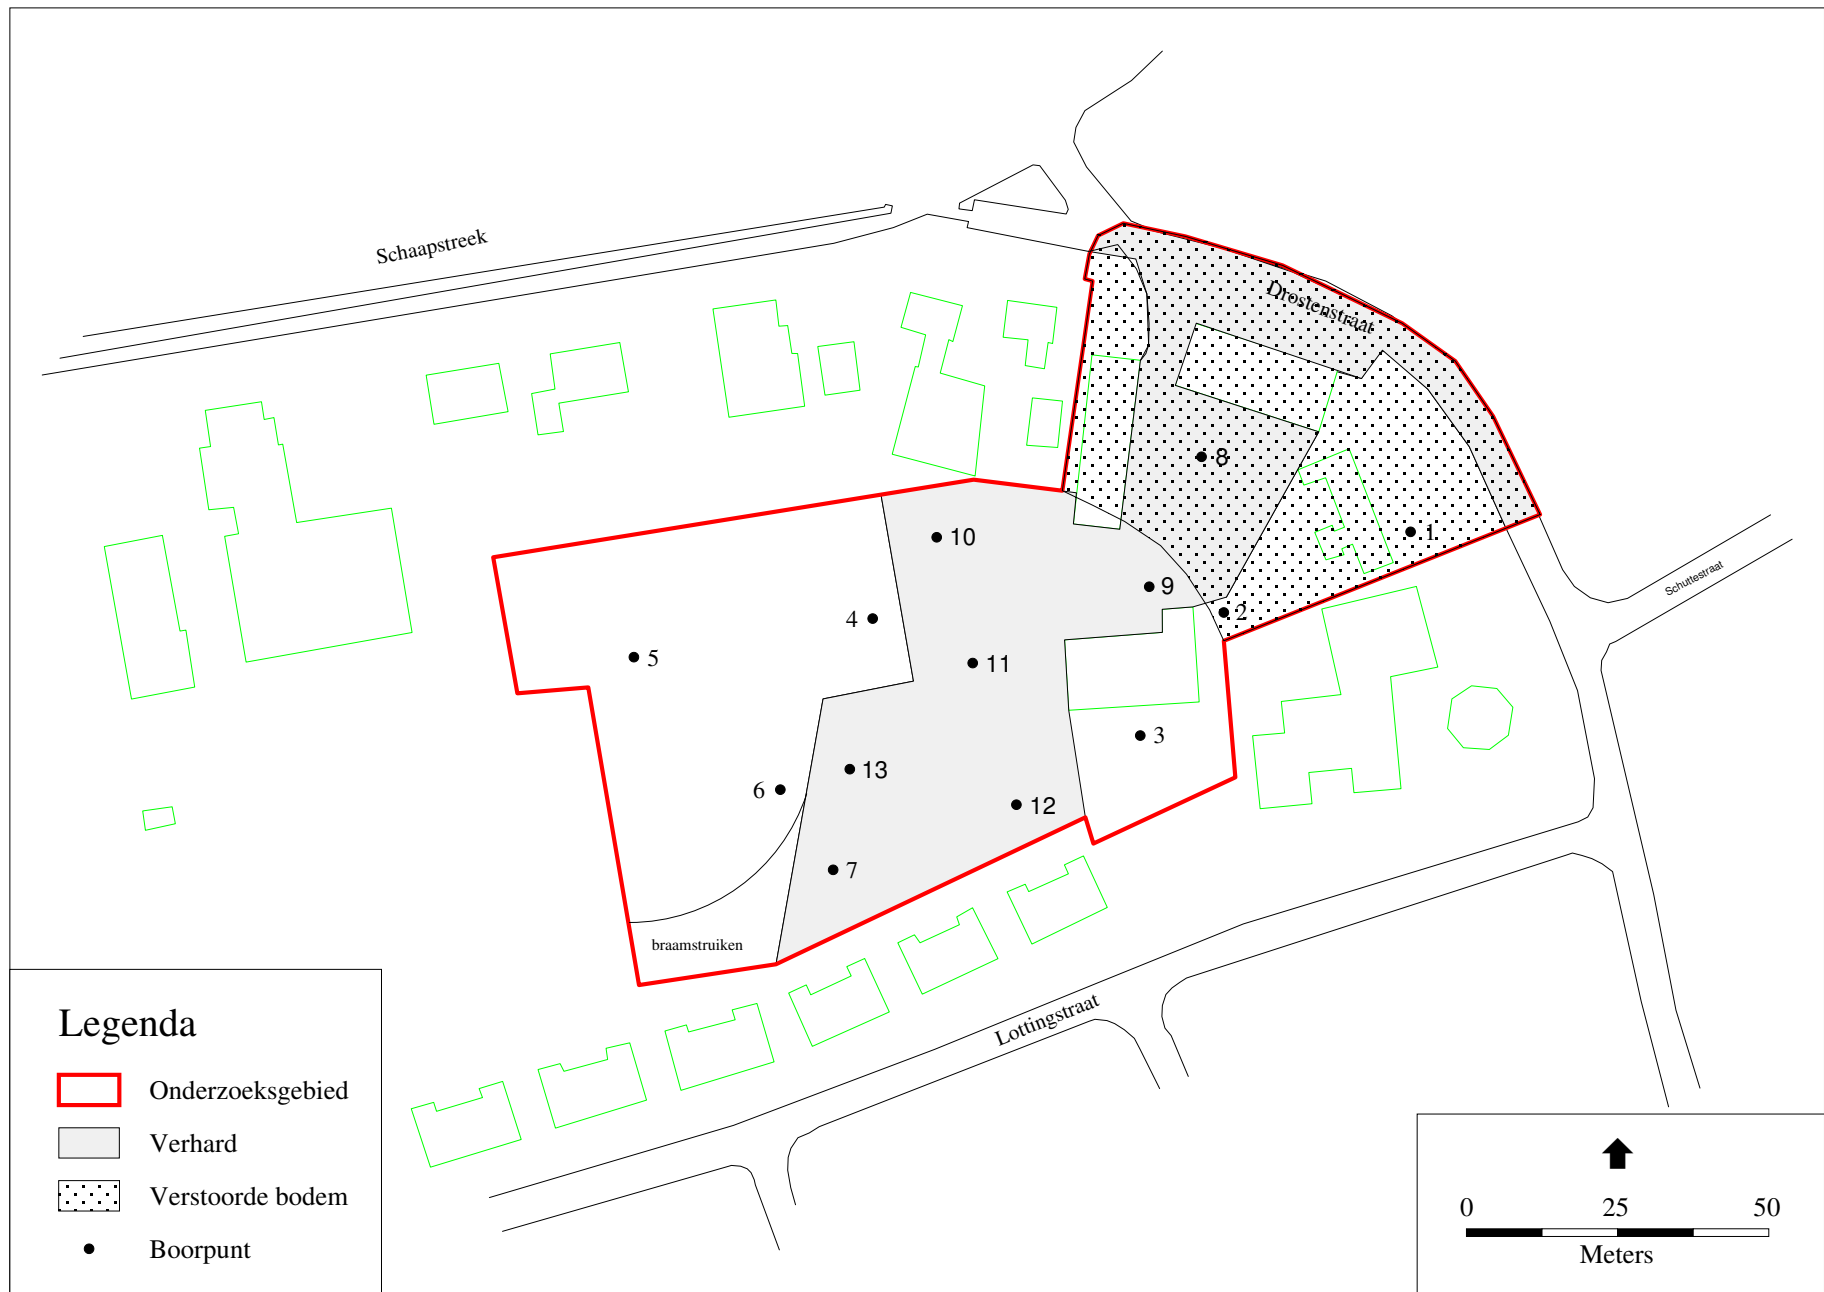
Afbeelding 2 Ligging van het boorpunten. Kaart: B. Schomaker.

Om de doelstelling te kunnen verwezenlijken zijn op het onderzoeksterrein in totaal zes extra boringen gezet ten behoeve van de archeologie (zie bijlage 1 en afb. 2). Voor het boren is gebruik gemaakt van een verlengbare edelmanboor met een diameter van 7 cm. De boorkernen zijn zorgvuldig uitgelegd, waarbij de opeenvolgende bodemlagen konden worden beschreven en opgemeten.

De bodemopbouw komt overeen met de bevindingen van het eerdere onderzoek. Van onder naar boven betreft het dekzand met daarin een podzolprofiel. Bij alle boringen (8 t/m 13) zijn de A- en E-horizonten verdwenen en bestonden de bovenste lagen uit opgebracht zand. Bij de boringen 9 t/m 13 is de B-horizont aangetroffen met daaronder de C-horizont. Alleen ter hoogte van boring 8 toont de bodem een verstoord profiel tot in de C-horizont. Er zijn tijdens dit onderzoek geen archeologische indicatoren aangetroffen.
