**Een archeologisch inventariserend
veldonderzoek (IVO) door middel van
grondboringen op drie terreinen bij de
Woerdsestraat te Gendt, gemeente
Lingewaard (Gld.)**

H. Buitenhuis

ARC-Rapporten 2005-08

Groningen
17 januari 2005
ISSN 1574-6887

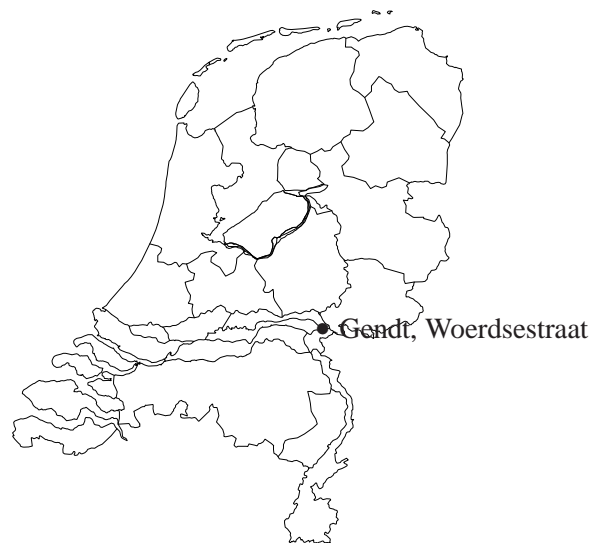
Afbeelding 1 Ligging van de onderzoeksterreinen 9178 en 9179 op de Indicatieve Kaart van Archeologische Waarden (IKAW). Bron: Rijksdienst voor het Oudheidkundig Bodemonderzoek/Archis II, 19 januari 2005.

De onderzochte terreinen (onderzoekmeldingsnrs. 9178 en 9179) zijn gelegen aan weerszijden van de Woerdsestraat in Gendt, gemeente Lingewaardt (afb. 1 en bijlage 1). Het zijn drie terreinen waarop glaskassen voor het kweken van huis- en kamerplanten aanwezig zijn. De kassen zijn nog in gebruik. Een groot deel van het te onderzoeken oppervlak (ca. 2,5 ha) was afgedekt met worteldoek of beton.

De archeologische verwachting van het onderzoeksterrein is volgens de Indicatieve Kaart van Archeologische Waarden (IKAW 2e generatie) hoog (zie afb. 1). De terreinen zijn gelegen naast drie locaties van archeologische waarde. Het terrein met AMK-nr. 3876 is direct gelegen naast het meest oostelijk onderzochte terrein en is een terrein van hoge archeologische waarde. Daarnaast ligt het terrein met Monument-nr. 735, dat een beschermd terrein is van zeer hoge archeologische waarde, en iets zuidelijker ligt het terrein met AMK-nr. 12654. Alle drie terreinen maken deel uit van een 'oude woongrond', waar resten uit de Late IJzertijd (800 – 250 v. Chr.) tot Late Middeleeuwen (450 – 1500 n. Chr.) zijn gevonden. Een verkenning door de Archeologische Werkgemeenschap Nederland (AWN) heeft aardewerk uit de Late IJzertijd, handgevormd aardewerk uit de Vroege Middeleeuwen (Merovingische periode) en grijsbakkend aardewerk, een kogelpot en proto-steengoed uit de Late Middeleeuwen opgeleverd. Ook is hier een Romeinse munt, geslagen in Lyon, uit 323 n. Chr. gevonden. De terreinen te zuiden en westen van de onderzochte locaties hebben geen archeologische indicaties opgeleverd.

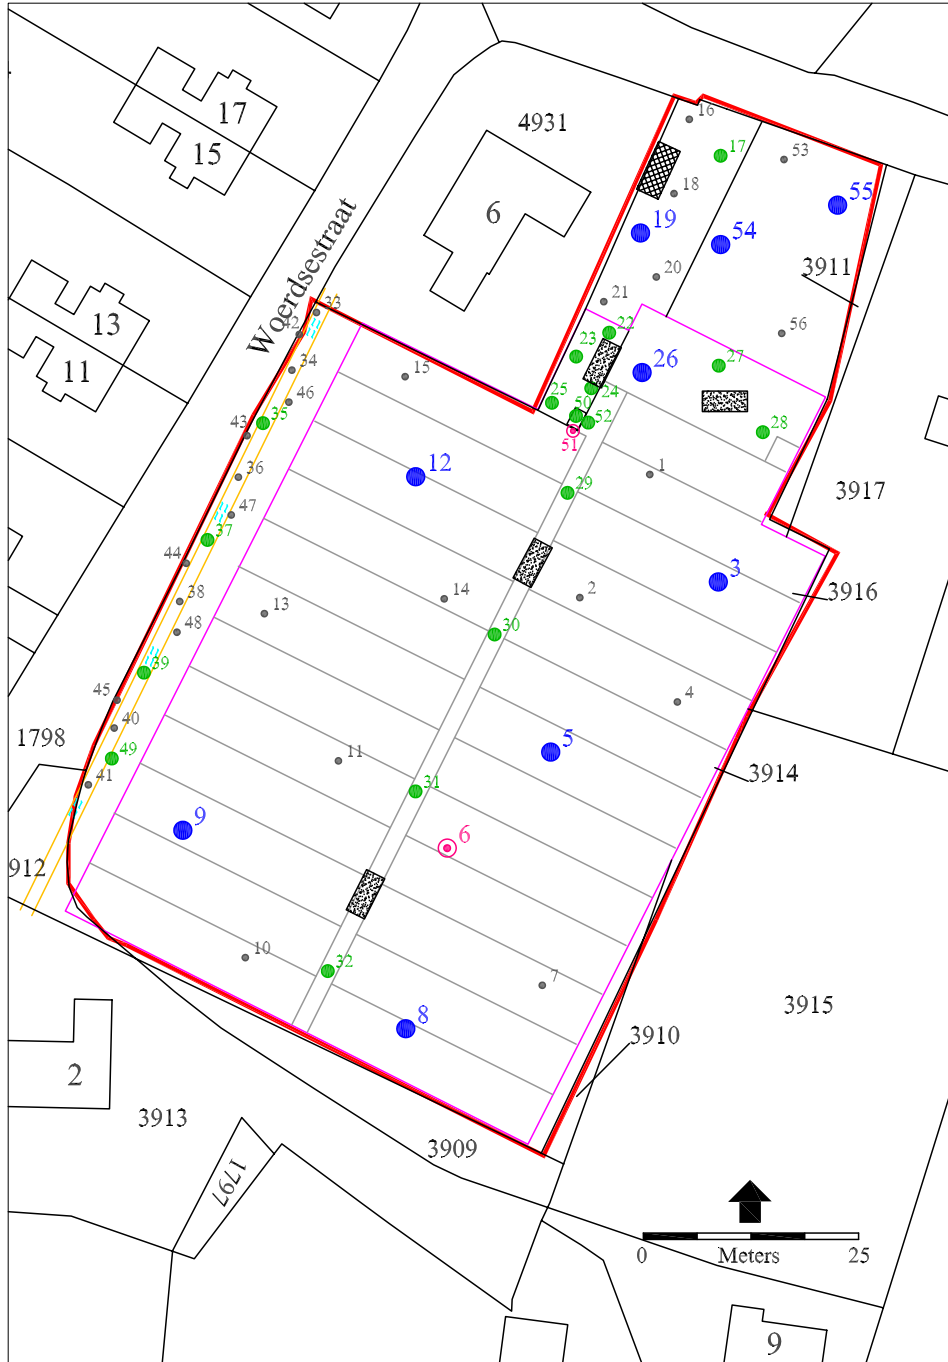
Boorpunten (blauw) op het meest oostelijk gelegen terrein. Tekening: CBB, De-venter, aangepast door B. Schomaker, ARC.

Om de doelstelling te kunnen verwezenlijken zijn op het onderzoeksterrein in totaal 21 boringen gezet. Deze boringen zijn verspreid over het terrein gezet om een juiste, algehele, indruk van de bodemopbouw te kunnen krijgen (zie bijlage 1).

Het meest oostelijk gelegen terrein sluit direct aan op het terrein met AMK-nr. 3876 van hoge waarde. Tijdens ons onderzoek is in boring 8 een deel van een varkenskie en een klein fragment van bot in de crevasse-afzetting gevonden. Ook hier lijkt de crevasse-afzetting onverstoord te zijn. Het is goed mogelijk dat dit westelijke terrein deel heeft uitgemaakt van de 'oude woongrond', dan wel aan de periferie van deze woongrond heeft gelegen. Het verdient daarom aanbeveling het oostelijk terrein verder te onderzoeken. De wijze van onderzoek is afhankelijk van de ontwikkelingen ter plaatse. In de huidige situatie is het terrein nog met een kas bebouwd en de bodem deels met beton bedekt en met kweektafels bezet. Een waarderend booronderzoek zal daarbij op praktische bezwaren stuiten. Het is ook mogelijk te wachten tot de kas niet meer in gebruik is en de kweektafels zijn verwijderd. De mogelijkheid bestaat dan wel om een waarderend booronderzoek te verrichten. Dit is echter afhankelijk van de ontwikkelingsplannen voor het terrein. Gezien de kans op het aantreffen van een (deel)vindplaats, is het noodzakelijk dat er voldoende tijd beschikbaar is tussen de 'afbraak' en de voorgenomen bouwactiviteiten om verder onderzoek op een correcte wijze te kunnen verrichten.

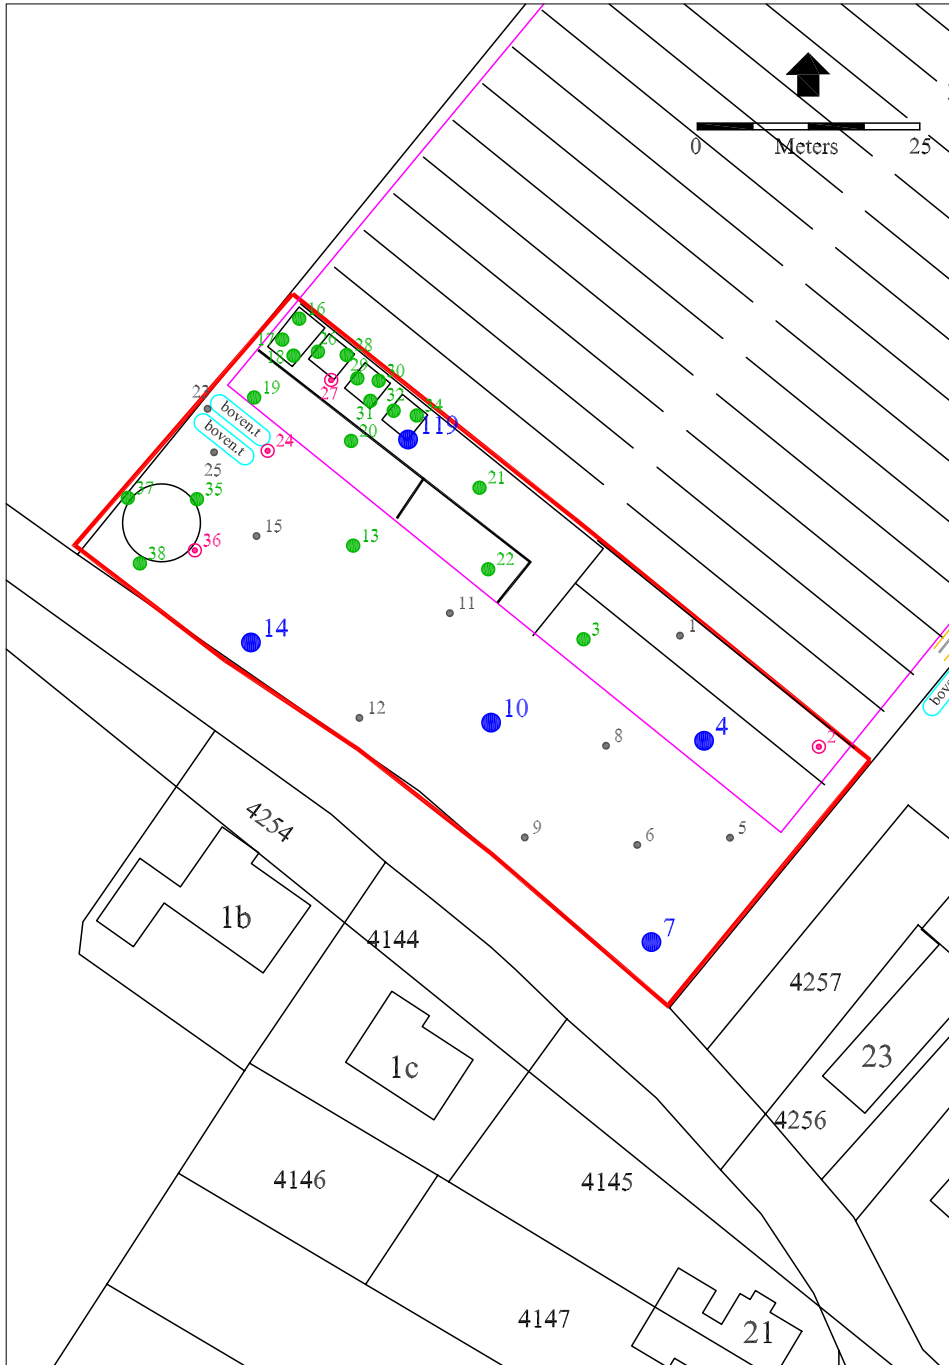
Boorpunten (blauw) op het meest noordelijk gelegen terrein. Tekening: CBB, De-venter, aangepast door B. Schomaker, ARC.

Het onderzochte gebied valt uiteen in drie deelterreinen: een noordelijk, westelijk en een oostelijk terrein. Het noordelijk terrein is gelegen op een oeverwal. De top van deze oeverwal is sterk verstoord door recente activiteiten. Archeologie van enige betekenis valt hier niet meer te verwachten. Daarom wordt voorgesteld het noordelijk terrein vrij te geven voor de voorgenomen activiteiten.
