**De Waltastins, van Stins tot Stadhuis.  
Een archeologische begeleiding (AB) van  
een verbouwing van het stadhuis te  
Sneek, gemeente Sneek (Fr.)**

ARC-Rapporten 2006-5

ARC-Rapporten 2006-5  
ARC-Projectcode 2004/210

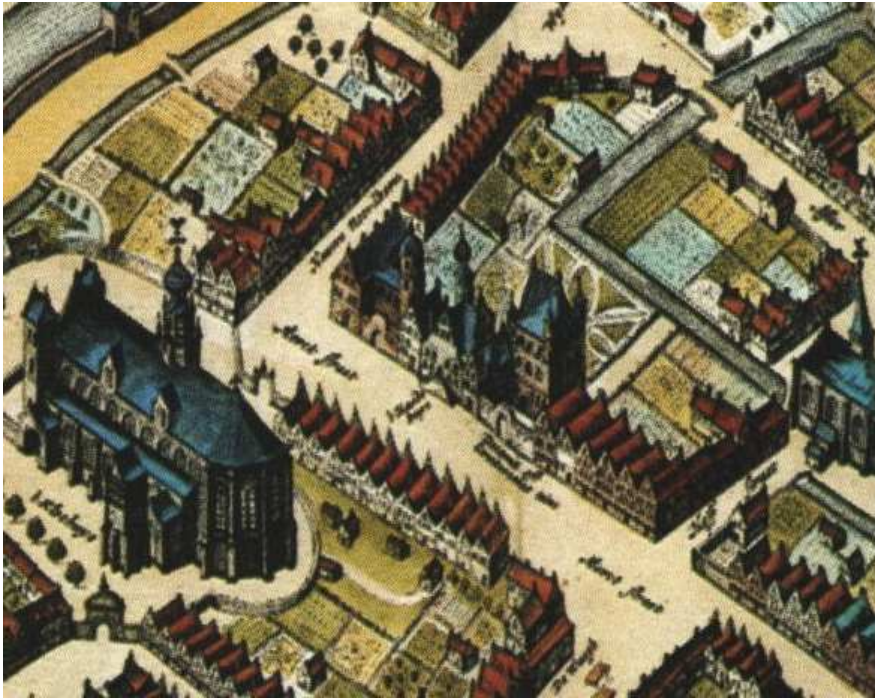
Afbeelding 2 Een uitsnede van de kaart van Blaeu, met in het midden de Waltastins, stadhuis en Gruytermastins. Uit: Blaeu's Tooneel der Steden, 1652.

Naast het stadhuis is de Waltastins in 1540 aan de Marktstraat gebouwd voor de Bozumer prebendaris Taco/Teake (van) Walta, eveneens lid van een hoofdelingslacht. De drie monumentale gebouwen, het stadhuis, de Gruytermastins en de Waltastins staan alledrie afgebeeld in de Blaeu's Tooneel der Steden van 1652, alhoewel de Gruytermastins toen al afgebroken was (afb. 2).<sup>2</sup>

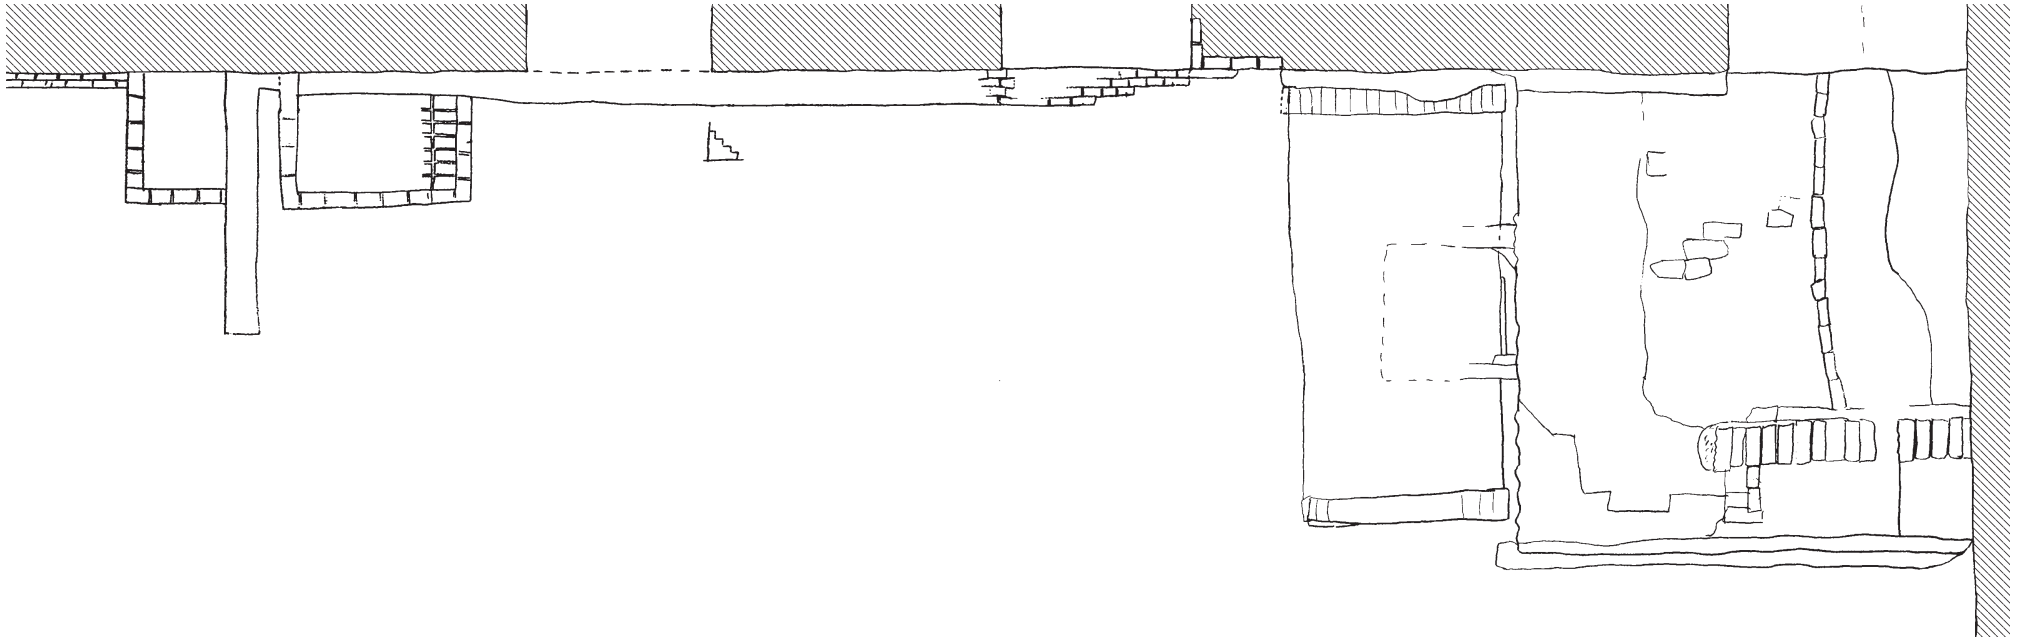
Afbeelding 5 De sleuf voor het zuidfundament langs met de waterkelder en het traptorenfundament, schaal 1:50. Tekening: S.J. Tuinstra.

Als laatste zijn de 19e-eeuwse voorkamer onderzocht, ruimte 3, en de gangen aan de westkant. Hierbij is een 1,5 m brede sleuf over de gehele lengte van de zijvleugel fundatie getrokken, om zo snel mogelijk inzicht te krijgen in de archeologische waarde van deze ruimte (afb. 5). Achter de huidige trap blijken de fundamenteën van de vroegere traptoren nog aanwezig. In de hoek van deze toren met de zijvleugel blijkt een overwelfde waterkelder te zitten, gemetseld van gele baksteen. Verder onderzoek is hier door aanwezigheid van (de nog te slopen) trap niet direct mogelijk. In de westhoek van de sleuf bevinden zich twee waterkeldertjes, gemetseld van rode en gele baksteen, en koud tegen het fundament aangezet. De vulling van deze waterkeldertjes is van zeer recente aard, waaronder plastic verpakkingsmateriaal. Het fundament van de zijvleugel is over de gehele lengte vrijgelegd en blijkt over de hele lengte van het huidige pand nog aanwezig. Het is getrapt uitgevoerd, en gemetseld van (hergebruikte) kloostermoppen. Ter hoogte van de dwarsmuur tussen ruimtes 1 en 2 vertoont het een breuk. Ter hoogte van de waterkelder is het naar buiten stekende vertande deel van het fundament verwijderd. De sleuf zelf levert geen sporen van mogelijke voorgangers of eventueel aanbouwen. In feite bestaat de uitgegraven grond uit verrommelde stadsgrond, waarin geen sporen aanwezig zijn. Ook de gangen leverden geen archeologische sporen op.

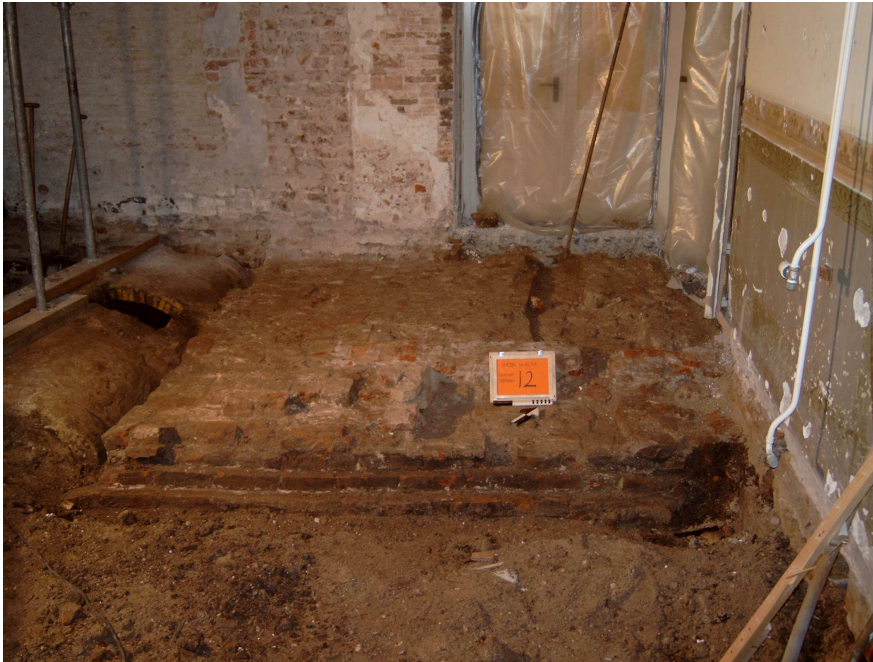
Afbeelding 6 Het blootgelegde fundament van de traptoren. Foto: S.J. Tuinstra.

van de huidige trap. Hierbij kwam een massief vierkant bakstenen fundament aan het licht (afb. 6). Dit fundament was  $3 \times 3$  m in omvang, en was opgebouwd uit kloostermoppen, veelal halve en gebroken stenen. De steenmaat van een hele mop bedraagt  $30 \times 14 \times 7$  cm. In het noorden was dit fundament in verband gebracht met het zuidelijke fundament van de vleugel van de Waltastins. Aan de zuidzijde vertoonde het fundament een vertanding. Aan de westzijde ligt de waterkelder vrijwel direct tegen het fundament aan, en hier is de vertanding afgekapt. Op het fundament zijn nog enige andere sporen zichtbaar. Het voornaamste spoor bestaat uit een nog twee steenlagen hoog L-vormig bakstenen muurtje dat aan de zuidzijde van het fundament naar binnen springt. Dit restant is gemetseld met kleinere bakstenen,  $30 \times 10 \times 5$  cm. Mogelijkerwijs is dit een restant van de ingangspartij van de toren, die in de zuidzijde van de toren heeft gezeten.

Achter dit muurtje loopt een bakstenen gootje, afgezet met gele baksteentjes, zogenaamde 'friese geeltjes', naar de vleugel van de Waltastins toe. Waar dit gootje het bakstenen muurtje raakt, is het bakstenen muurtje doorgebroken. Dit afvoergootje is een latere aanpassing en leidt naar ruimte 2, waar ooit een keuken in is gebouwd. of deze aanpassing van ná de sloop van de toren in 1856 dateert, is niet duidelijk, maar de gebruikte gele steentjes maken een datering van vóór de sloop in 19e eeuw het meest waarschijnlijk. Mogelijk dateren deze waterafvoer en de waterkelder uit dezelfde periode en horen zij bij de keuken die in ruimte 2 aanwezig was. Geheel aan de oostzijde is het torenfundament ingekapt ten behoeve van een moderne gasbuis.

Gezien de hoge bouwkundige waardering, locatie in de oude binnenstad van Sneek en de (mogelijk) goed bewaarde sporen op een dieper niveau, is de vindplaats behoudenswaardig. Door de huidige plannen wordt deze vindplaats echter niet verder bedreigd. Het fundament van de traptoren zal *in situ* blijven bewaard.

zeker behoudswaardig. De renovatieplannen van de gemeente Sneek zijn erop gericht de Waltastins zo goed mogelijk te behouden en de oude kern weer zoveel mogelijk zichtbaar te maken. De archeologische resten worden door de huidige bouwplannen nauwelijks bedreigd en de blootgelegde traptoren zal *in situ* bewaard en zichtbaar gemaakt worden. Archeologisch gezien zijn er geen bezwaren tegen de gemeentelijke plannen.
