### **Een archeologische begeleiding van bouwwerkzaamheden op een perceel aan de Nieuwedijk te Lemmer, gemeente Lemsterland (Fr.)**

ARC-Rapporten 2008-142

ARC-Rapporten 2008-142  
ARC-Projectcode 2008/196

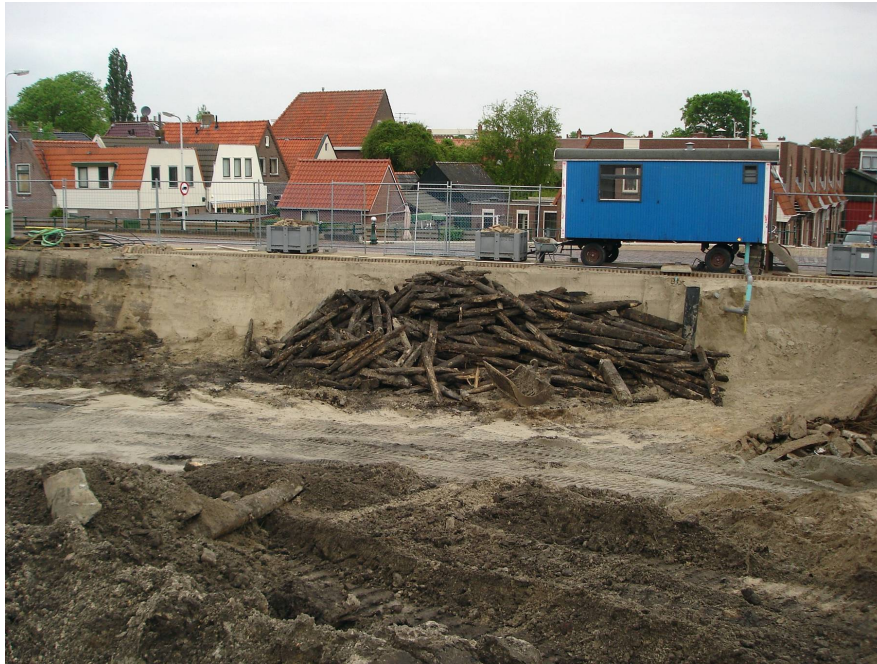
Afbeelding 4 De door de aannemer verwijderde palen. Foto: P. v.d. Brandt.

Voor aanvang van het onderzoek was al bekend dat een groot deel van de beschoeiingspalen was verwijderd (afb. 4). Deze palenrij was oorspronkelijk parallel aan de Nieuwedijk in hele bouwput aanwezig. Bij aankomst op het onderzoeksterrein bleek nog een rij palen van circa 7,50 m *in situ* aanwezig. Deze rij was vier palen breed; de palen hebben een diameter van circa 20 - 25 cm (afb. 5). De palenrij zal gefungeerd hebben als beschoeiing van het dijklichaam aan de zeezijde. De

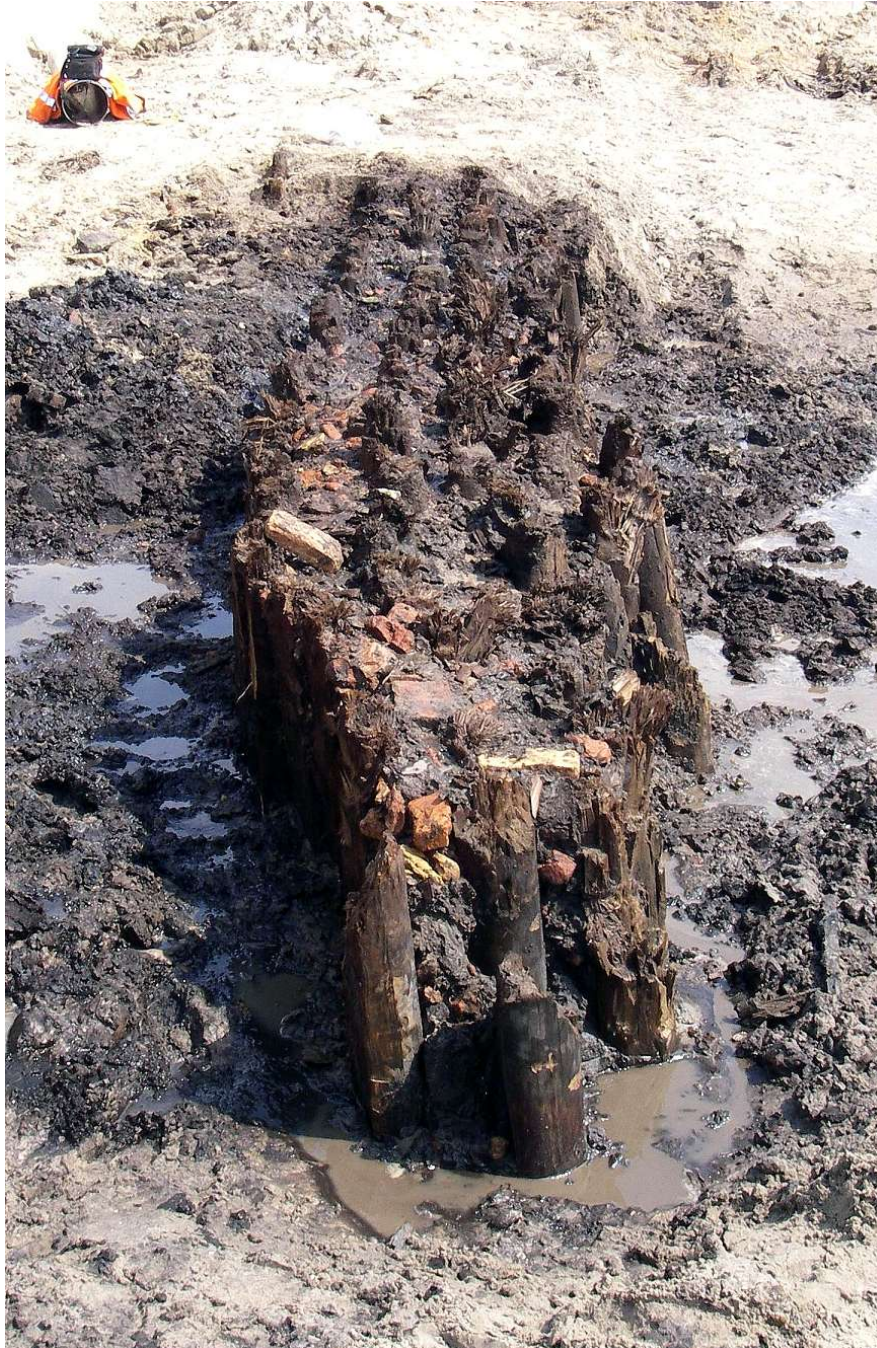
Afbeelding 5 De nog *in situ* aanwezige palen in oostelijke richting. Foto: M. Daleman.

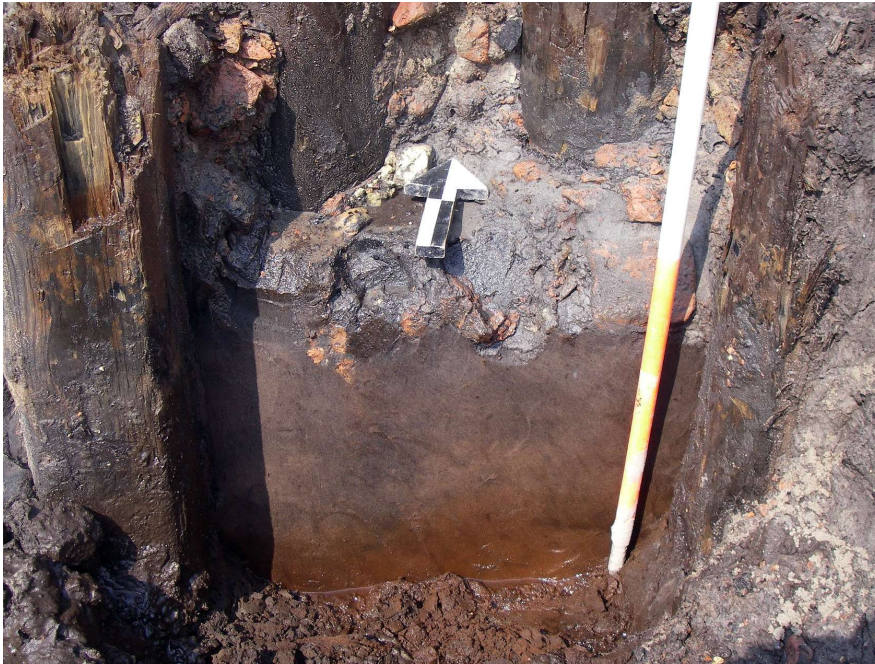
Afbeelding 6 De in het zand ingeslagen palen. Foto: S.J. Tuinstra.

beschoeiingspalen zijn in het zand ingeslagen (afb. 6). Aan de kleur van het zand onder de palen is af te lezen dat hier eertijds veen aanwezig was. Tussen en achter de palen zijn aardewerk en puin aangetroffen. Het dijklichaam was nog goed in het profiel zichtbaar, zowel dwars op de dijk als in het midden van het dijklichaam: de west- en noordprofielen (afb. 8 en afb. 7). Helaas was het vanwege de geplande vorm en diepte van de bouwput niet mogelijk om in het dwarsprofiel tot op de natuurlijke ondergrond een profiel te zetten. Uit de beide profielen is duidelijk de opbouw en fasering van de zeedijk te herleiden. Zichtbaar zijn vier hoofdfases, A t/m D, met elk een eigen onderverdeling:

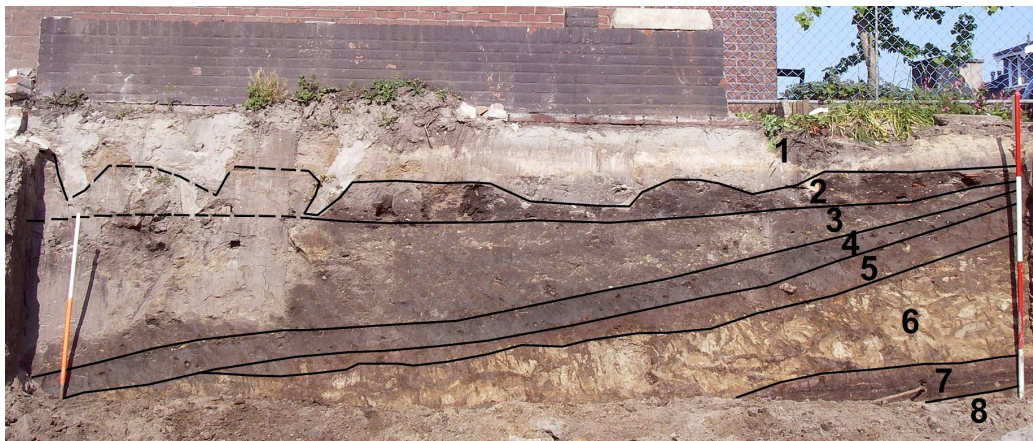
Afbeelding 8 Westprofiel, het dwarsprofiel van de Nieuwedijk. Foto: S.J. Tuinstra.

- Fase D. Onder de grijswitte moderne bouwvoor/sloopplaat (1) is de 19e-/vroeg-20e-eeuwse oppervlaktelaag nog zichtbaar (2). Hieronder ligt een laag die geen onderdeel van de dijk zelf is (3). Het betreft een zandig, bruin-geel gemêleerd egalisatiepakket, dat waarschijnlijk is aangelegd nadat in de 19e eeuw de dijk zijn zeeverende functie had verloren en het terrein voor de dijk voor bewoning geschikt werd gemaakt. Deze egalisatie is vooral goed zichtbaar in het westprofiel

<sup>2</sup>Op de foto van het westprofiel is van dit plaggenpakketpakket nog net een hoek zichtbaar in de rechterhoek van de foto, bij de jalon.

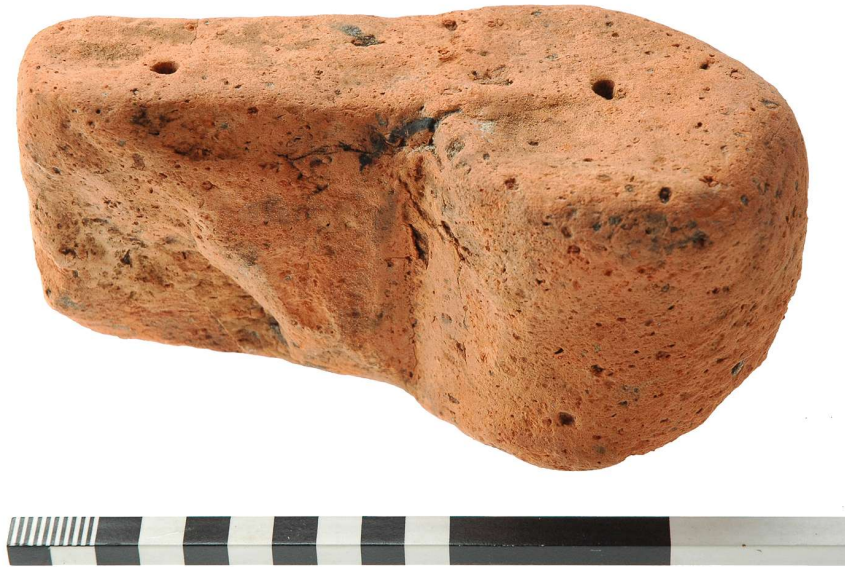
Afbeelding 9 De tussen de palen gevonden profielsteen. Foto: L. de Jong.

ten behoeve van datering, maar het hout bleek niet geschikt te zijn voor dendrochronologisch onderzoek. Wel kon worden vastgesteld dat het in alle gevallen om grenenhout ging. Het bouwelement betreft een rondgebakken kloostermop – in dit geval een profielsteen – die als element van een raam of deuromlijsting zal hebben gediend (afb. 9). Deze steen dateert mogelijk uit de 13e – 14e eeuw en is afkomstig van een aanzienlijk gebouw, mogelijk de eerste kerk van Lemmer. Na verbouw of sloop zal het puin gebruikt zijn voor dijkverzwaring.
