**Een archeologisch inventariserend
veldonderzoek door middel van
grondboringen in het
waterbergingsgebied Roden-Norg en
Peize, gemeenten Noordenveld en
Tynaarlo (Dr.)**

ARC-Rapporten 2008-94

Groningen
16 augustus 2008
ISSN 1574-6887

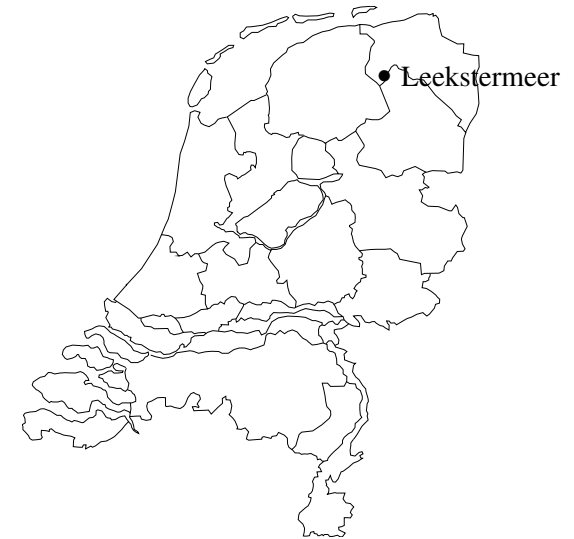
Afbeelding 1 Topografische kaart van de onderzoekslocatie (deelgebied 1 rood omlijnd, deelgebied 2 blauw omlijnd) en omgeving, voorzien van RD-coördinaten.
Bron: Topografische Dienst Nederland.

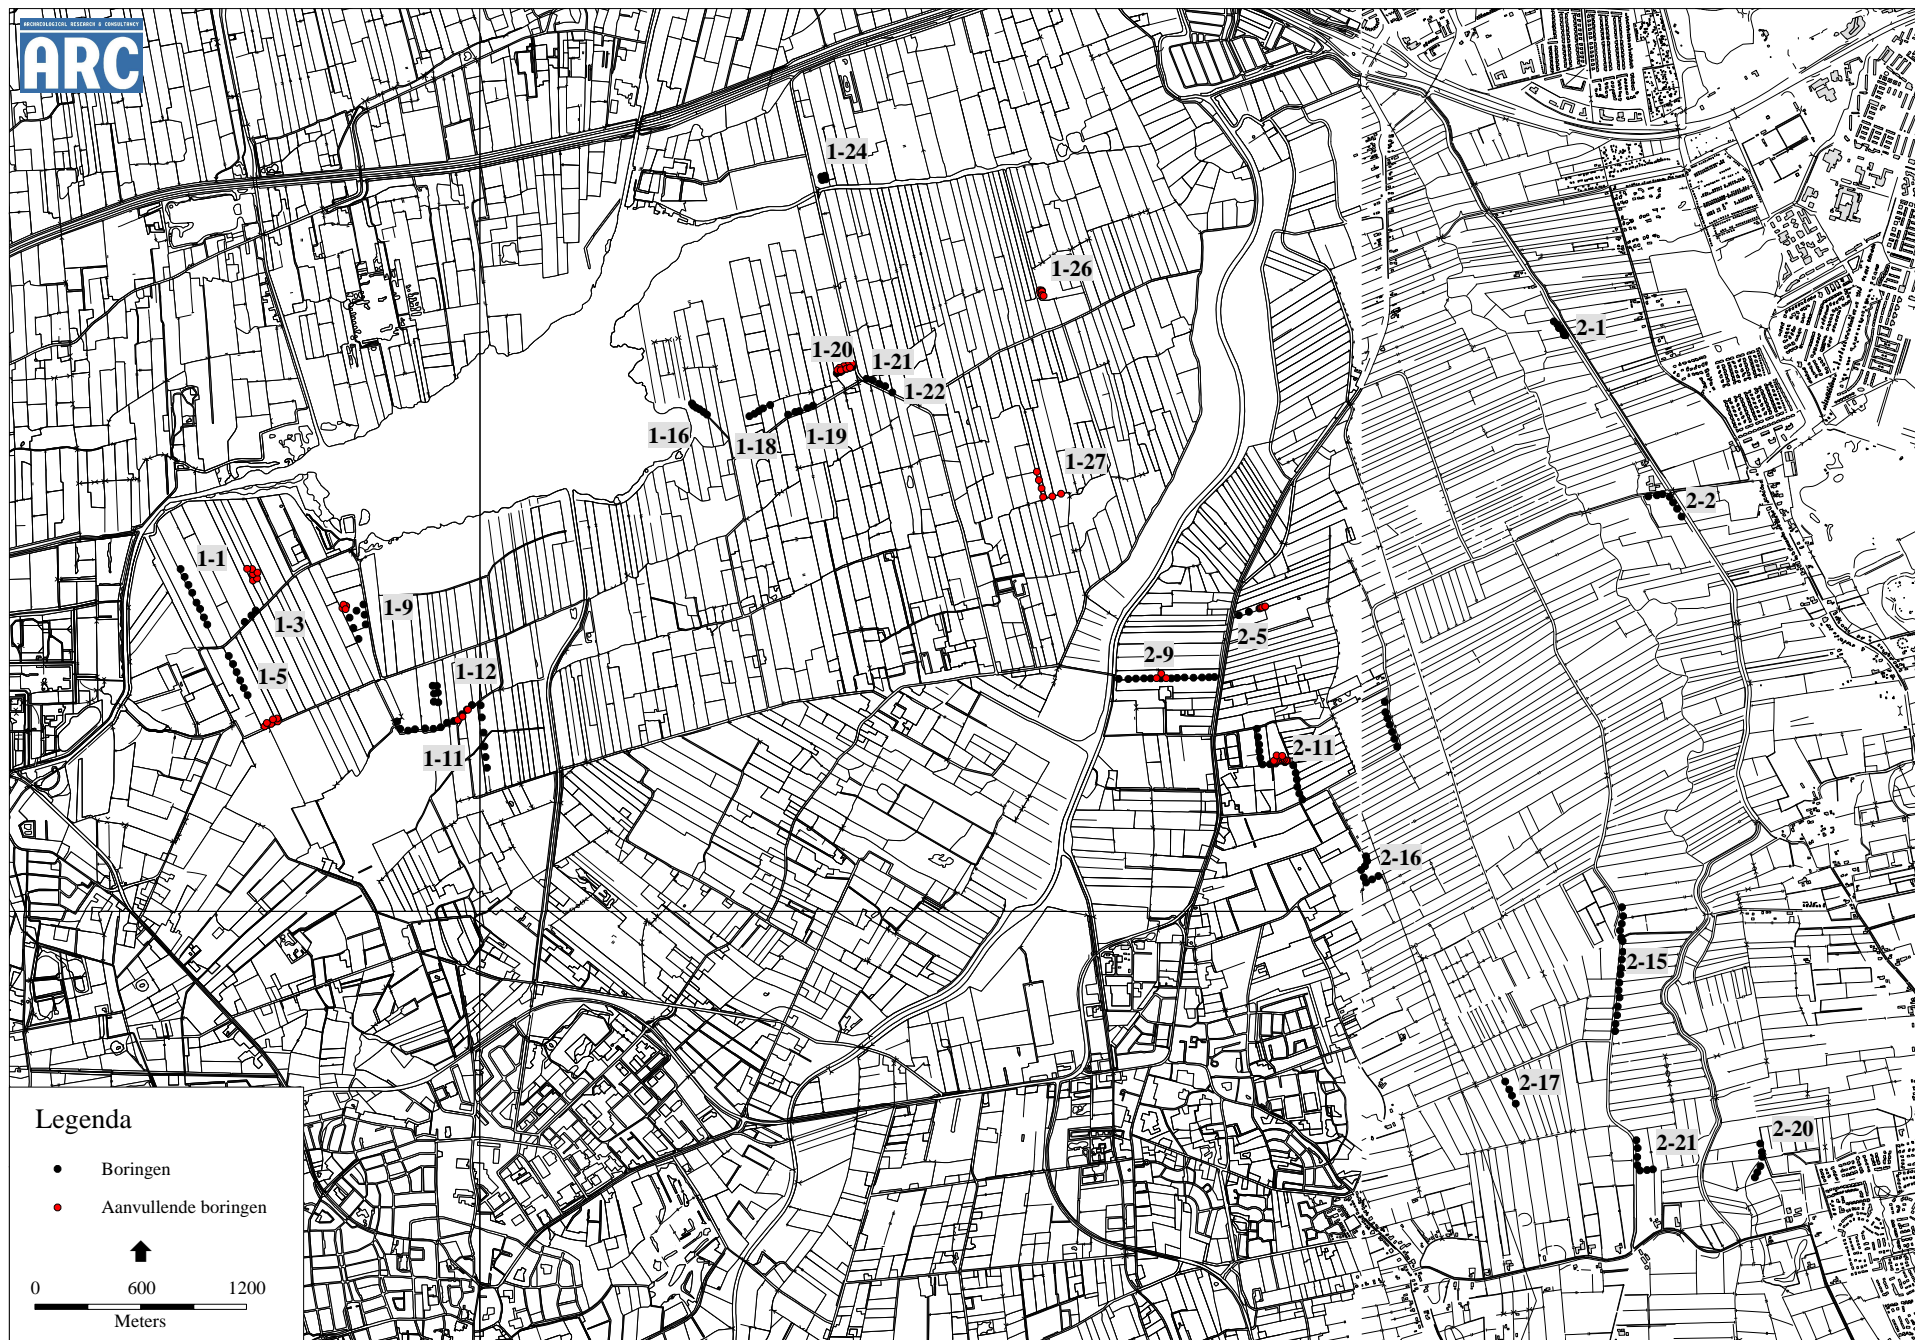
Afbeelding 2 Locatie van de boorpunten in de onderzoekstrajecten in deelgebied 1. Kaart: B. Schomaker.

Op het onderzoeksterrein zijn in een eerste fase in totaal 174 boringen gezet ten behoeve van het archeologisch onderzoek (zie bijlage 1 en afb. 2). Deze boringen zijn verspreid over het terrein gezet om een juiste, algehele indruk van de bodemopbouw te kunnen krijgen. In een aantal gebieden waren de terreinen slecht toegankelijk of was er onduidelijkheid over de betredingstoestemming. Dit bleek ongeveer een maand later beter mogelijk. Naast het afboren van de in eerste instantie niet afdoende onderzochte gebieden, zijn ook enkel locaties geselecteerd voor aanvullende boringen. In een tweede fase zijn daarom 59 boringen extra gezet, resulterend in een totaal van 233 boringen, waarvan 10 megaboringen (4 in deelgebied 1:9, 3 in deelgebied 1:11 en 3 in deelgebied 2:9). De boorkernen zijn zorgvuldig uitgelegd, waarbij de opeenvolgende bodemlagen precies konden worden beschreven en opgemeten. Vervolgens is de bodemopbouw per boring beschreven en is er gelet op de aanwezigheid van archeologische indicatoren zoals aardewerkfragmenten, houtskool, fosfaatvlekken, vuursteen, natuursteen, verbrand leem en bot. Voor het boren is gebruik gemaakt van een verlengbare edelmanboor met een diameter van 7 cm en een guts met een diameter van 3 cm en zo nodig met een megaboor van 15 cm. Naast het boren is voor zover mogelijk een oppervlaktekartering uitgevoerd, bestaande uit het aflopen van het gehele traject en het inspecteren van allerlei ontsluitingen waaronder molshopen. De vondstzichtbaarheid was zeer slecht als gevolg van hoge grasbegroeiing.

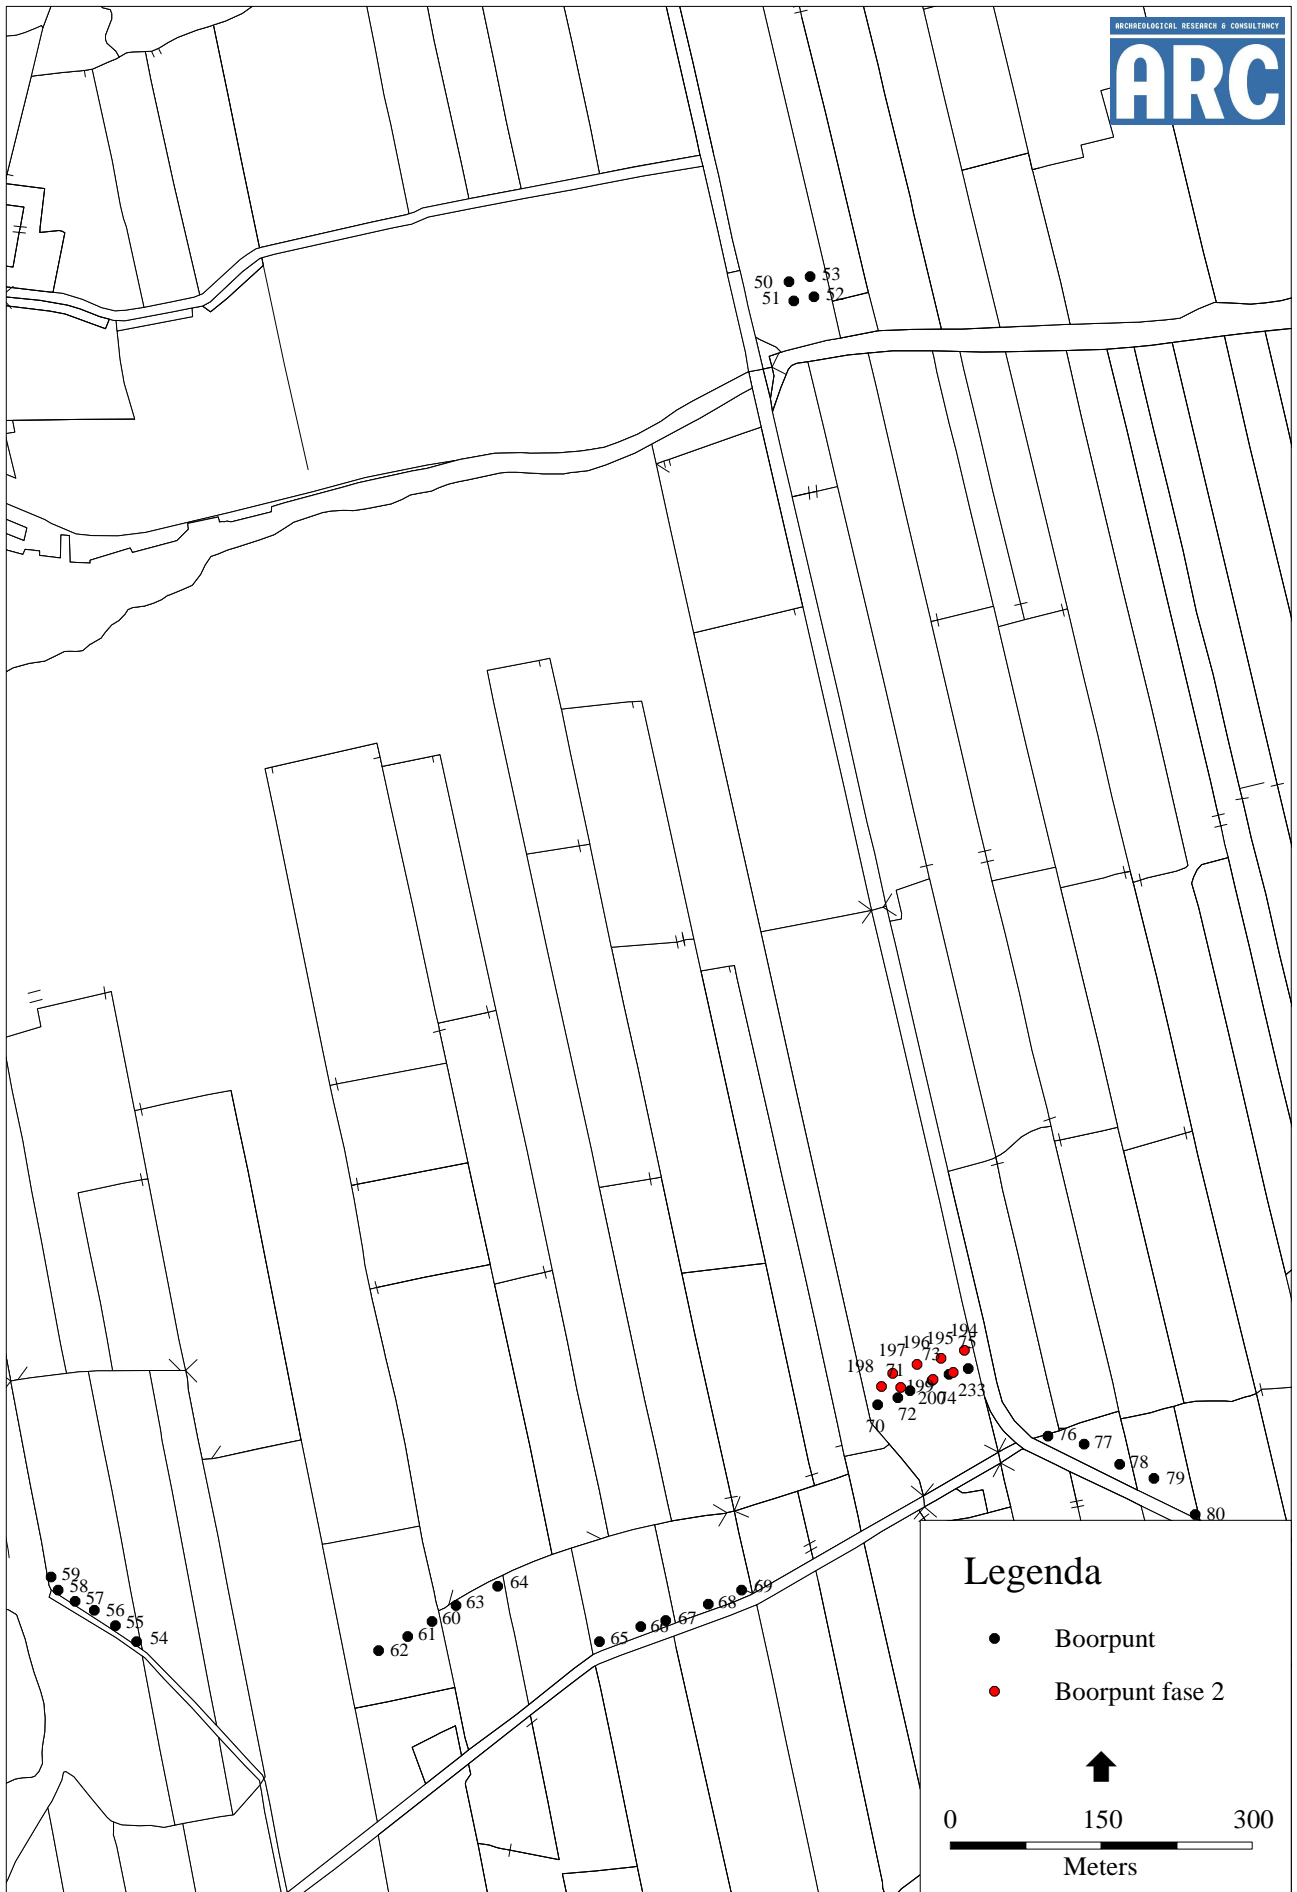
Afbeelding 4 Locatie van de boorpunten in de onderzoekstrajecten in deelgebied 1. Kaart: B. Schomaker.

Traject 1.16: boringen 54–59 (afb. 4). De boringen zijn in hooiland naast een zandpad gezet. De geplande ingreep is hier een slenk te graven. De boringen geven aan dat onder de bouwvoor een pakket veen met een dikte variërend van 70–140 cm dik is te vinden, dat scherp overgaat in geelgrijs tot geelbruin dekzand (C-horizont). In dit dekzand zijn veel plantenresten (voornamelijk wortelresten van riet en verspoeld materiaal) gevonden. Er zijn geen archeologische indicatoren aangetroffen. De kans in dit traject resten van een vuursteenvindplaats aan te treffen is gering.

Traject 1.18: boringen 60–64 (afb. 4). Deze boringen zijn in weilanden gezet. Onder de bouwvoor bevindt zich een pakket sterk kleiig veen tot een diepte van ca. 50 cm –mv scherp overgaand in de bruingele C-horizont van het dekzand. De kans in dit traject resten van een vuursteenvindplaats aan te treffen is gering.

Traject 1.19: boringen 65–69 (afb. 4). Deze boringen zijn gezet in een weiland gelegen langs de zandweg Sandeburen. In boringen 65–67 is een restant van veen gevonden met daaronder geelbruin dekzand (C-horizont). In boringen 68 en 69 is geen veen meer gevonden en gaat de bouwvoor over in restanten van een B-horizont in het dekzand. De kans in dit traject resten van een vuursteenvindplaats aan te treffen is niet groot. Potentieel zijn hier echter nog diepere sporen van een vindplaats terug te vinden.

Traject 1.20: boringen 70–75, 194–200 en 233 (afb. 4). Dit traject is gelegen in een hooiland. De gebruiker, in de eerste fase aanwezig tijdens het veldwerk, gaf aan dat hij liever niet wilde dat in het hooiland geboord zou worden. Wel gaf hij toestemming de boringen aan de rand van het perceel te zetten. In de boringen is onder een vrij dikke veenlaag (ca. 90 cm) dekzand aangetroffen. Alleen in de boringen 70 en 75 bleken verstoorde resten van een E-horizont in de laag onder het veen herkenbaar. Verder is alleen de C-horizont gevonden. In een aanvullende fase zijn op het perceel meer boringen gezet. Hierbij werd in twee boringen (194 en 195) op geringe diepte een duidelijke podzol aangetroffen. Hierin zijn geen archeologische indicatoren aangetroffen. In de andere boringen bevindt het zand zich op aanzienlijk grotere diepte en heeft zich op het zand een dik veenpakket gevormd. In het zand onder het veen is geen overtuigende bodemvorming waargenomen. Omdat alleen in een hoek van het plangebied een intacte bodem werd aangetroffen en hier al megaboringen gezet zijn, is verder onderzoek niet noodzakelijk.

Traject 1.21 en 1.22: boringen 76–80 (afb. 4). De boringen zijn in hooiland gezet. Onder de bouwvoor bevindt zich een donkergrijze zandlaag met veel plantenresten, een mogelijke A-horizont of een bolsterlaag. Er is echter geen sprake van een verdere podzolvorming, omdat hieronder alleen het bruingele dekzand van een C-horizont is aangetroffen. Archeologische indicatoren zijn niet aangetroffen. De kans in dit traject resten van een vuursteenvindplaats aan te treffen is gering.

Traject 1.24: boringen 50–53 (afb. 4). Op dit terrein zou een boerderij uit de 18e eeuw hebben gestaan. Het terrein steekt iets boven de omgeving uit. Het heeft een hoge, verwilderde begroeiing, waardoor geen oppervlakte-inspectie mogelijk was. De boringen tonen een pakket van zwak tot sterk kleilig veen tot een diepte van 1 m of meer, overgaand in een kleipakket. In de boorkernen zijn geen archeologische indicatoren herkend. Het lijkt niet onmogelijk dat hier een veenboerderij heeft gestaan. Aanwijzingen hiervoor zijn echter bij het bodemonderzoek niet gevonden. Het verdient aanbeveling een intensieve oppervlaktekartering uit te voeren als de vegetatie is verwijderd.

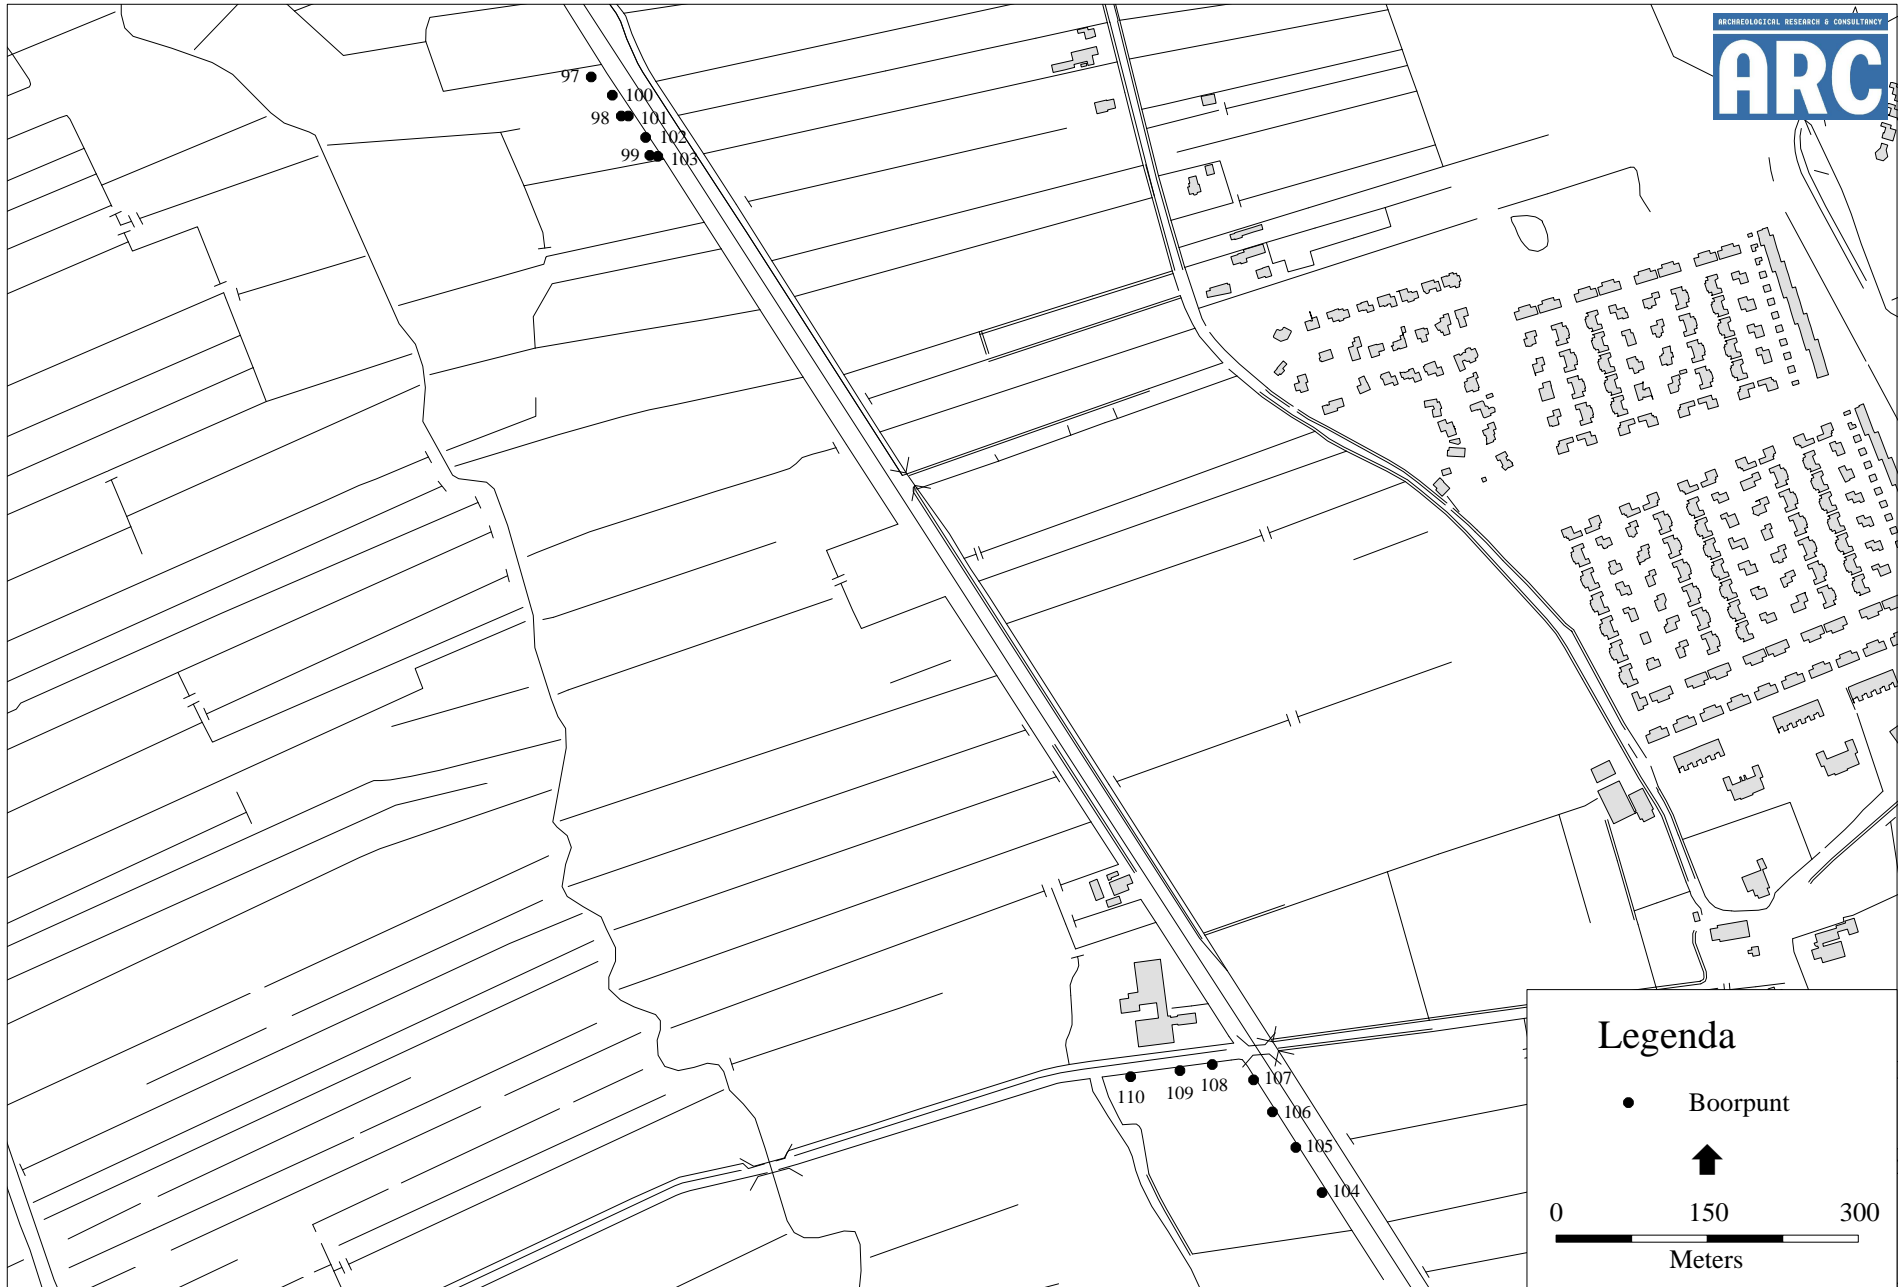
Afbeelding 6 Locatie van de boorpunten in de onderzoekstrajecten in deelgebied 2. Kaart: B. Schomaker.

Traject 2.1: boringen 97 – 99 (afb. 6). In een gemaaid hooiland zijn drie boringen gezet. Bij de boringen 98 en 99 is een duidelijke podzolbodem (AEBC) in het zand onder de bouwvoor aangetroffen. Daarop zijn in het traject om de 25 m vier megaboringen (nrs. 100 – 103) extra gezet. De boorkernen zijn verzameld en natgezeefd over een zeef met een maaswijdte van 2 mm. In het zeefresidu van boorpunt 100 is in de E-horizont een afslagfragment en een splinter van bewerkt vuursteen gevonden. De aanwezigheid van archeologische indicatoren in een intacte, goed ontwikkelde podzolbodem is aanleiding om deze locatie als een nieuwe vindplaats te beschouwen. In dit traject wordt daarom aanbevolen verder onderzoek naar deze vindplaats te verrichten en deze te waarderen. Een proefsleuf zou hiervoor de aangewezen methode zijn.

Traject 2.2: boringen 104 – 110 (afb. 6). Deze boringen zijn in de rand van een maïsakker gezet. Opvallend is dat hier al op een diepte van ca. 60 cm het keileem wordt aangetroffen. Blijkbaar ligt dit terrein op een morenerug of -opduiking. In het afdekkende dekzand is in de boringen 106 – 110 een restant van de podzolbodem aangetroffen, bestaande uit de onderkant van een B-horizont en overgang naar de C-laag. Er zijn geen archeologische indicatoren gevonden, hoewel aan het oppervlak van de akker zeer veel (natuurlijk) vuursteen is waargenomen. Het is mogelijk dat op deze opduiking nog wel sporen van bewoning in de bodem aanwezig zijn. Verder onderzoek in dit traject is aan te raden.

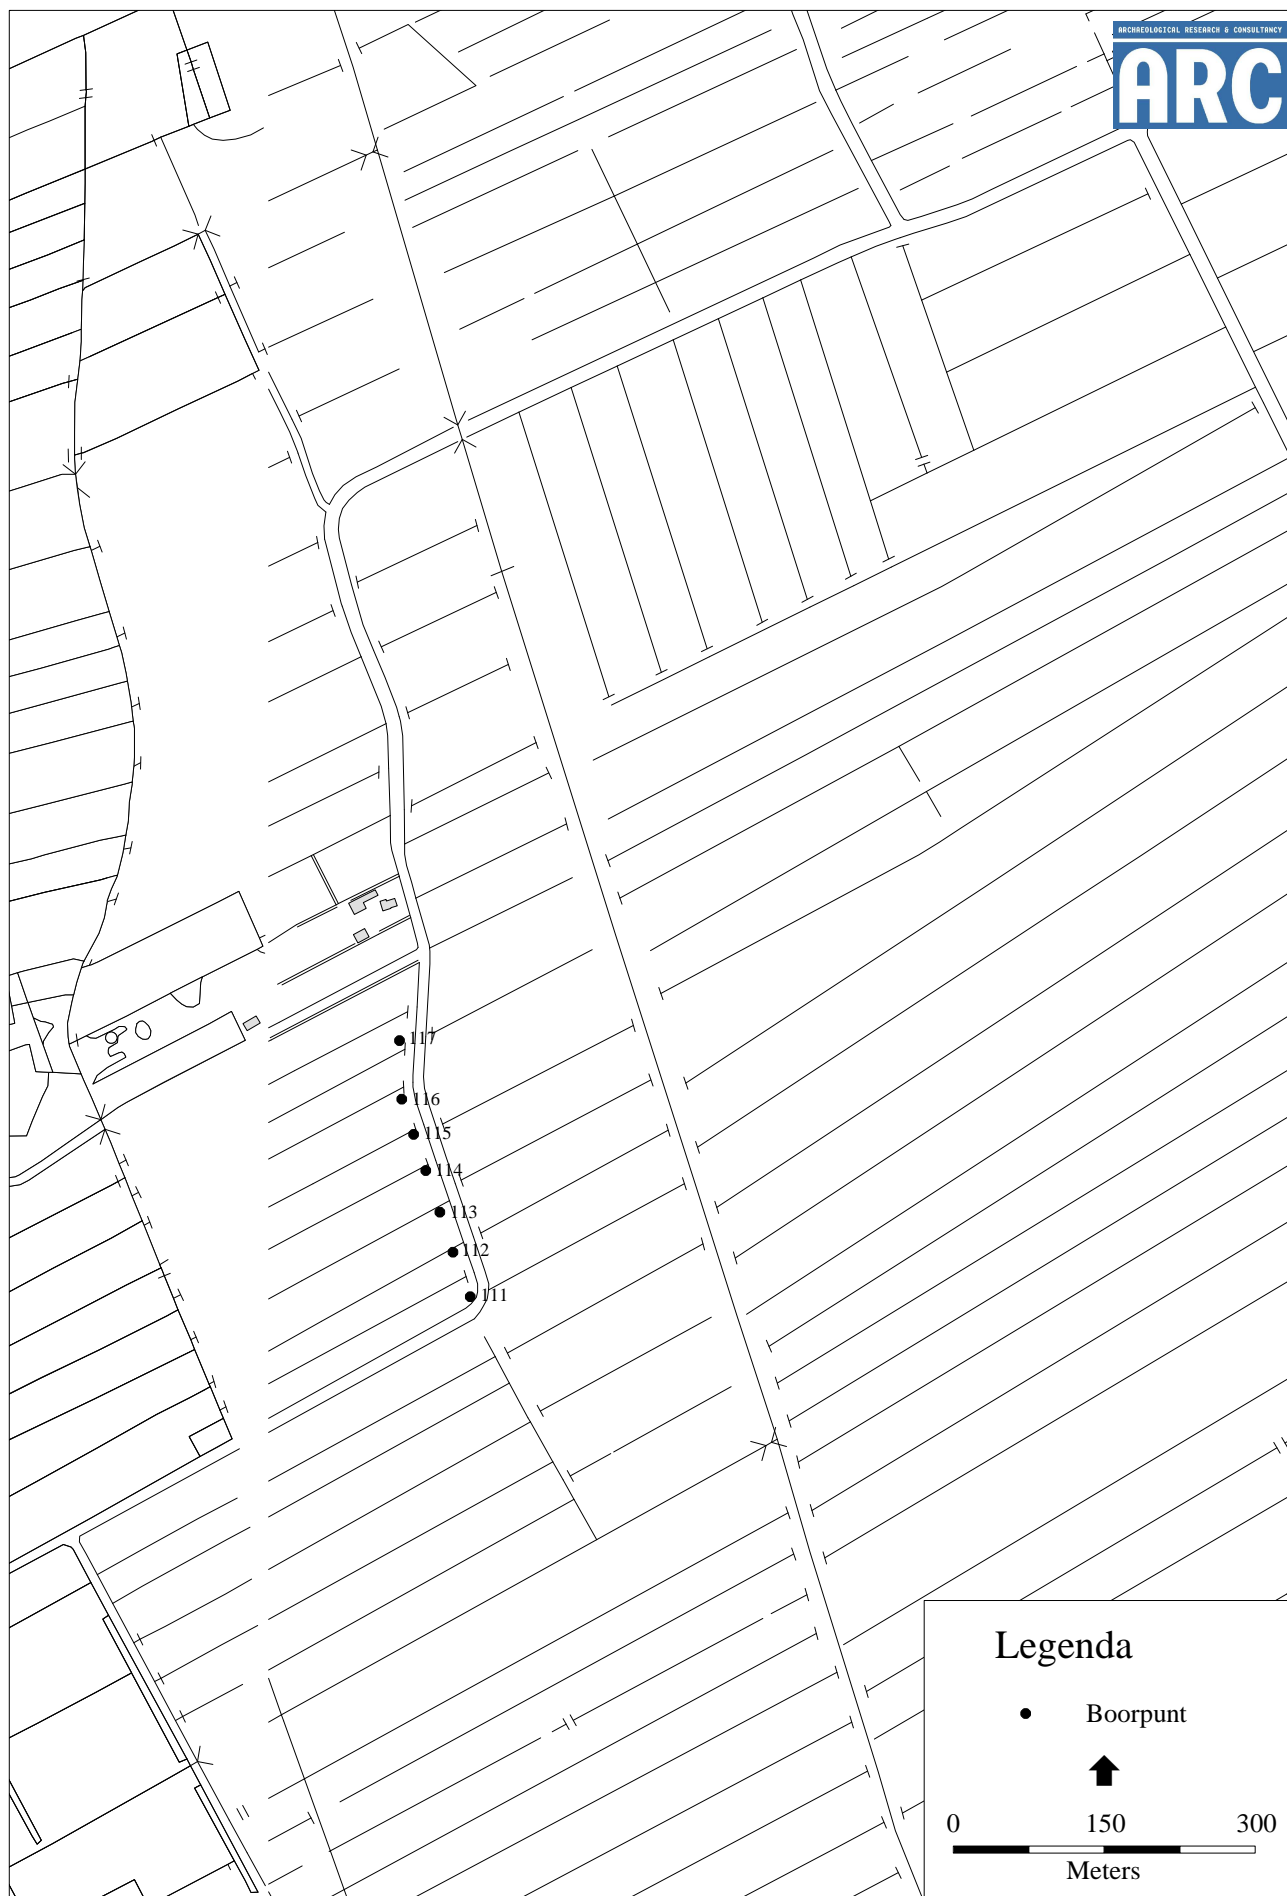
Afbeelding 8 Locatie van de boorpunten in de onderzoekstrajecten in deelgebied 2. Kaart: B. Schomaker.

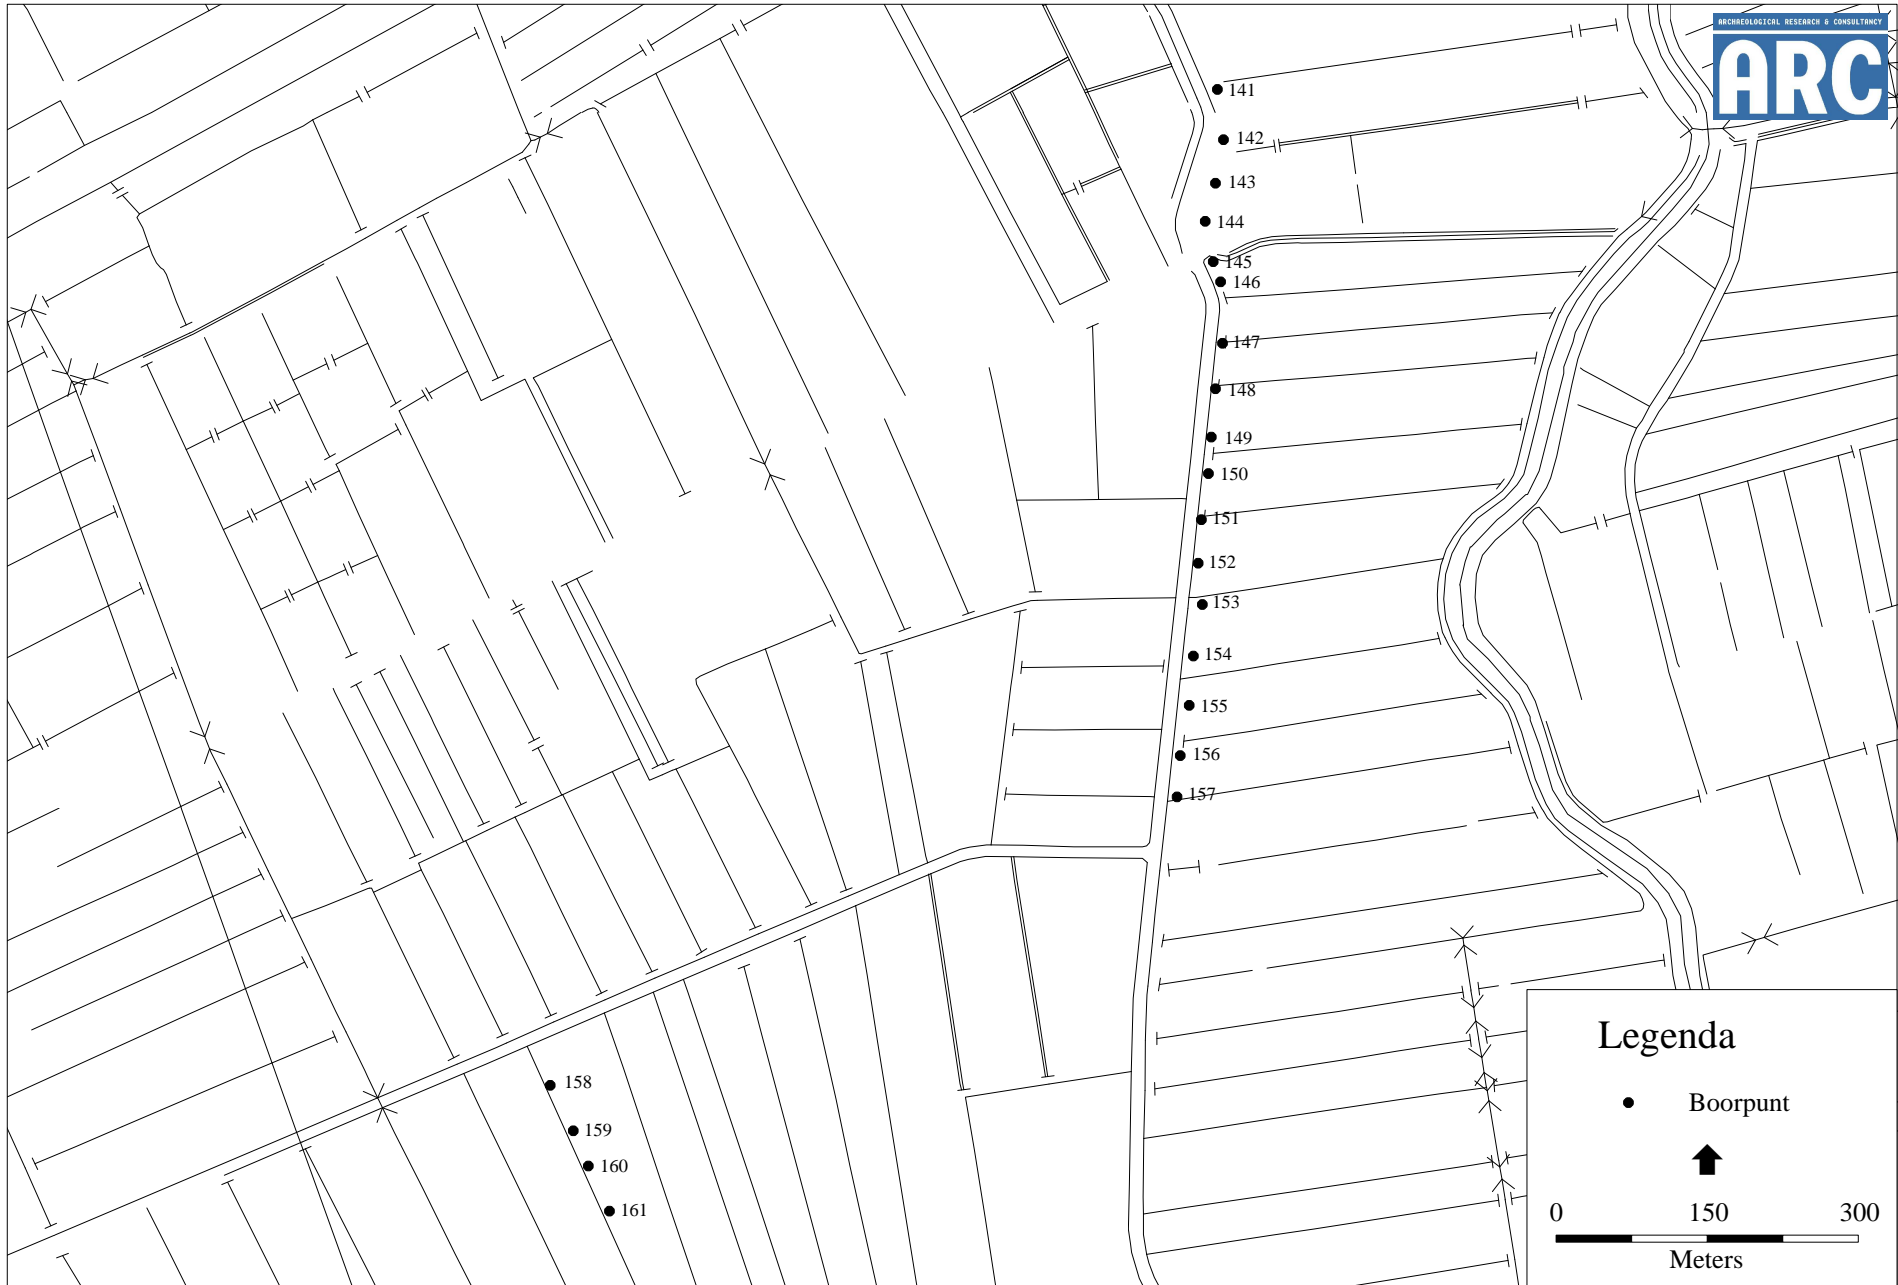
Afbeelding 9 Locatie van de boorpunten in de onderzoekstrajecten in deelgebied 2. Kaart: B. Schomaker.

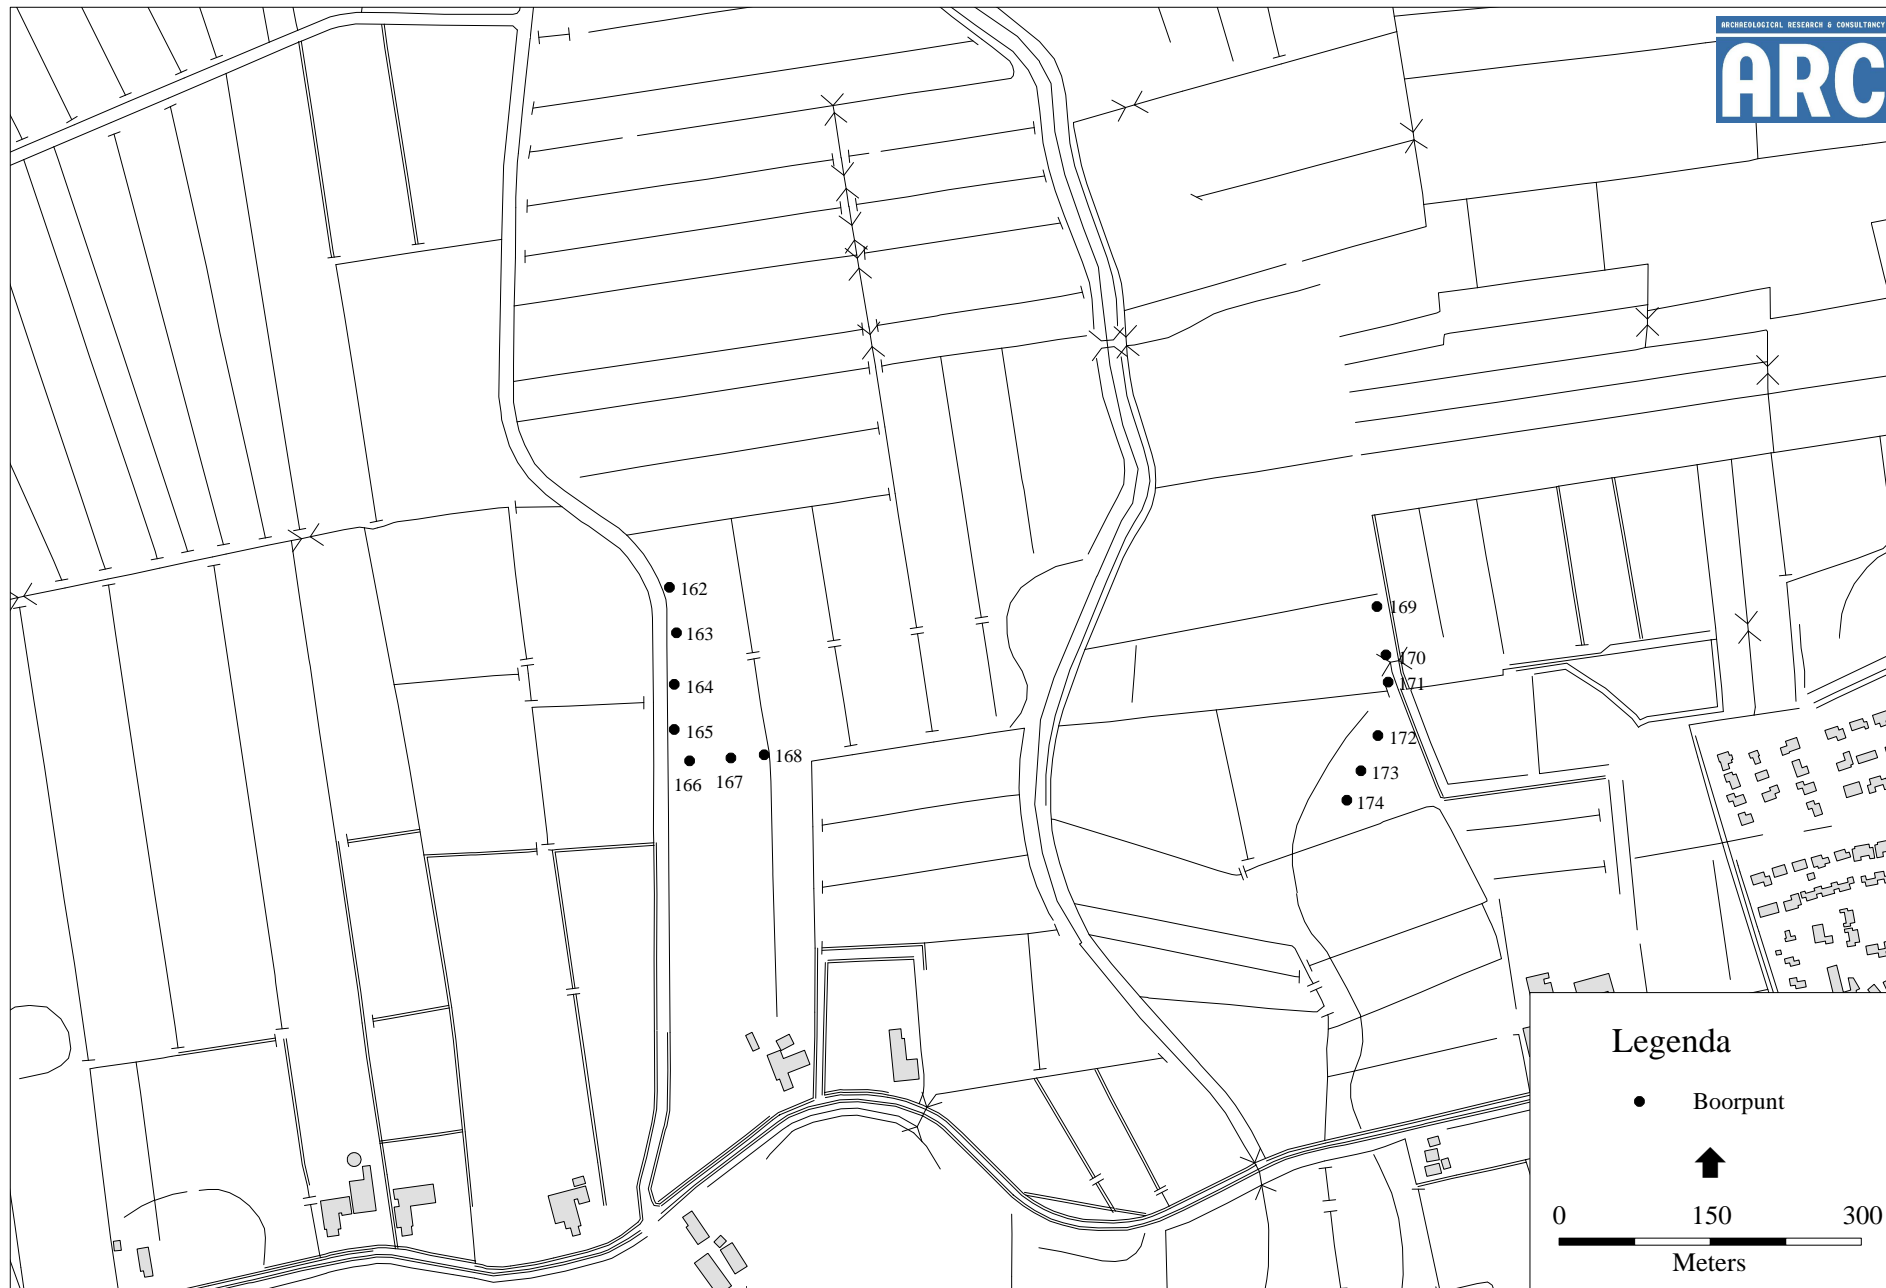
Afbeelding 10 Locatie van de boorpunten in de onderzoekstrajecten in deelgebied 2. Kaart: B. Schomaker.
