Een archeologische begeleiding op het terrein van het toekomstige winkelcentrum aan de Hoofdstraat te Leens, gemeente de Marne (Gr)

ARC-Rapporten 2009-113

ARC-Rapporten 2009-113
ARC-Projectcode 2009/002

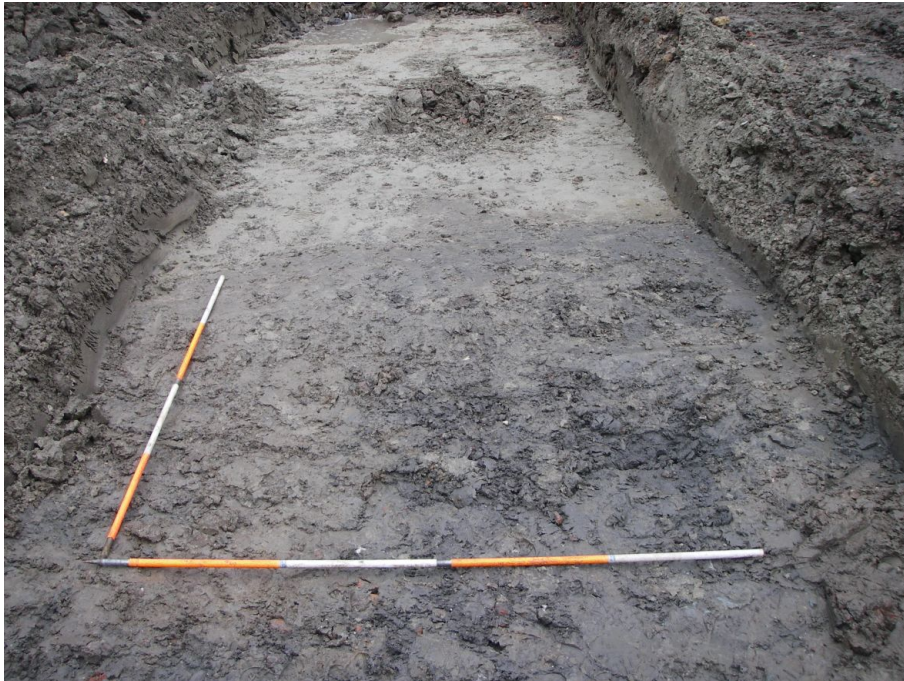
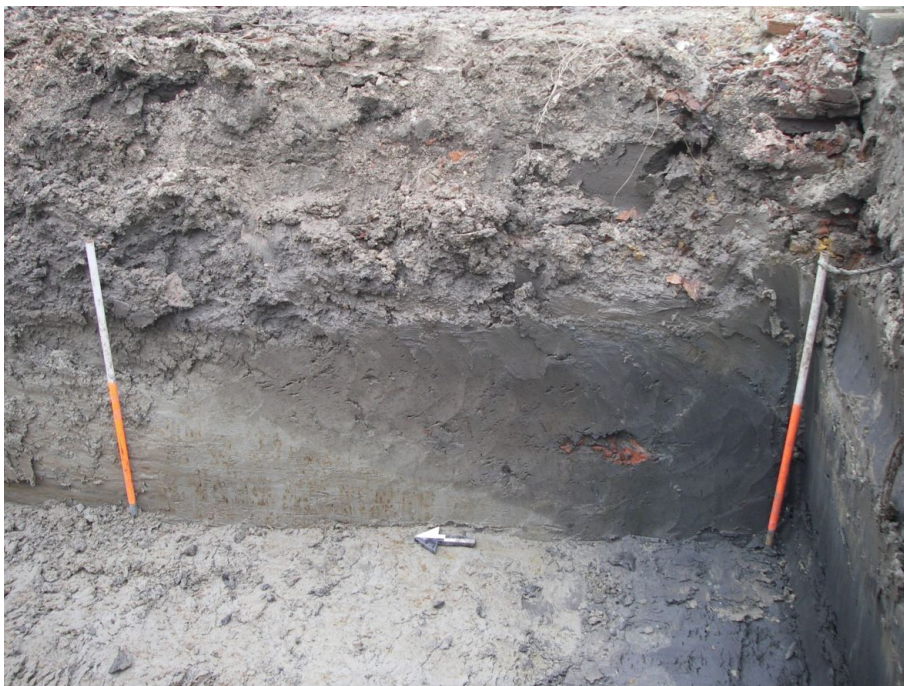
Afbeelding 2 Bermsloot (spoor 2) in het vlak (foto boven, voor) en in profiel (foto onder). Foto's: M.J.M. de Wit en J. Mendelts.

Op het onderzoeksterrein zijn twee opgevolde sloten aangetroffen en een aantal sporen die te maken hebben met de huizen die tot voor kort hier stonden (afb. 4). De sloten en de sporen zijn ingegraven in kwelderzand. De sloot die parallel loopt aan de Hoofdstraat (spoor 2) betreft een oude bermsloot en dateert uit de Nieuwe Tijd (afb. 2). Een deel van de sloot was dichtgestort met kwelderzand (spoor 12), waarschijnlijk ten behoeve van de fundering van de bebouwing langs de Hoofdstraat. In de profieltekening is onder de insteek van de sloot een spoor te zien dat mogelijk een kuil betreft (spoor 906). De datering en exacte functie van dit spoor is onbekend. Een tweede sloot, noordzuid gelegen (spoor 14), sluit aan op de bestaande sloot ten westen van het gemeentehuis dat ten noordoosten van het onderzoeksgebied ligt.

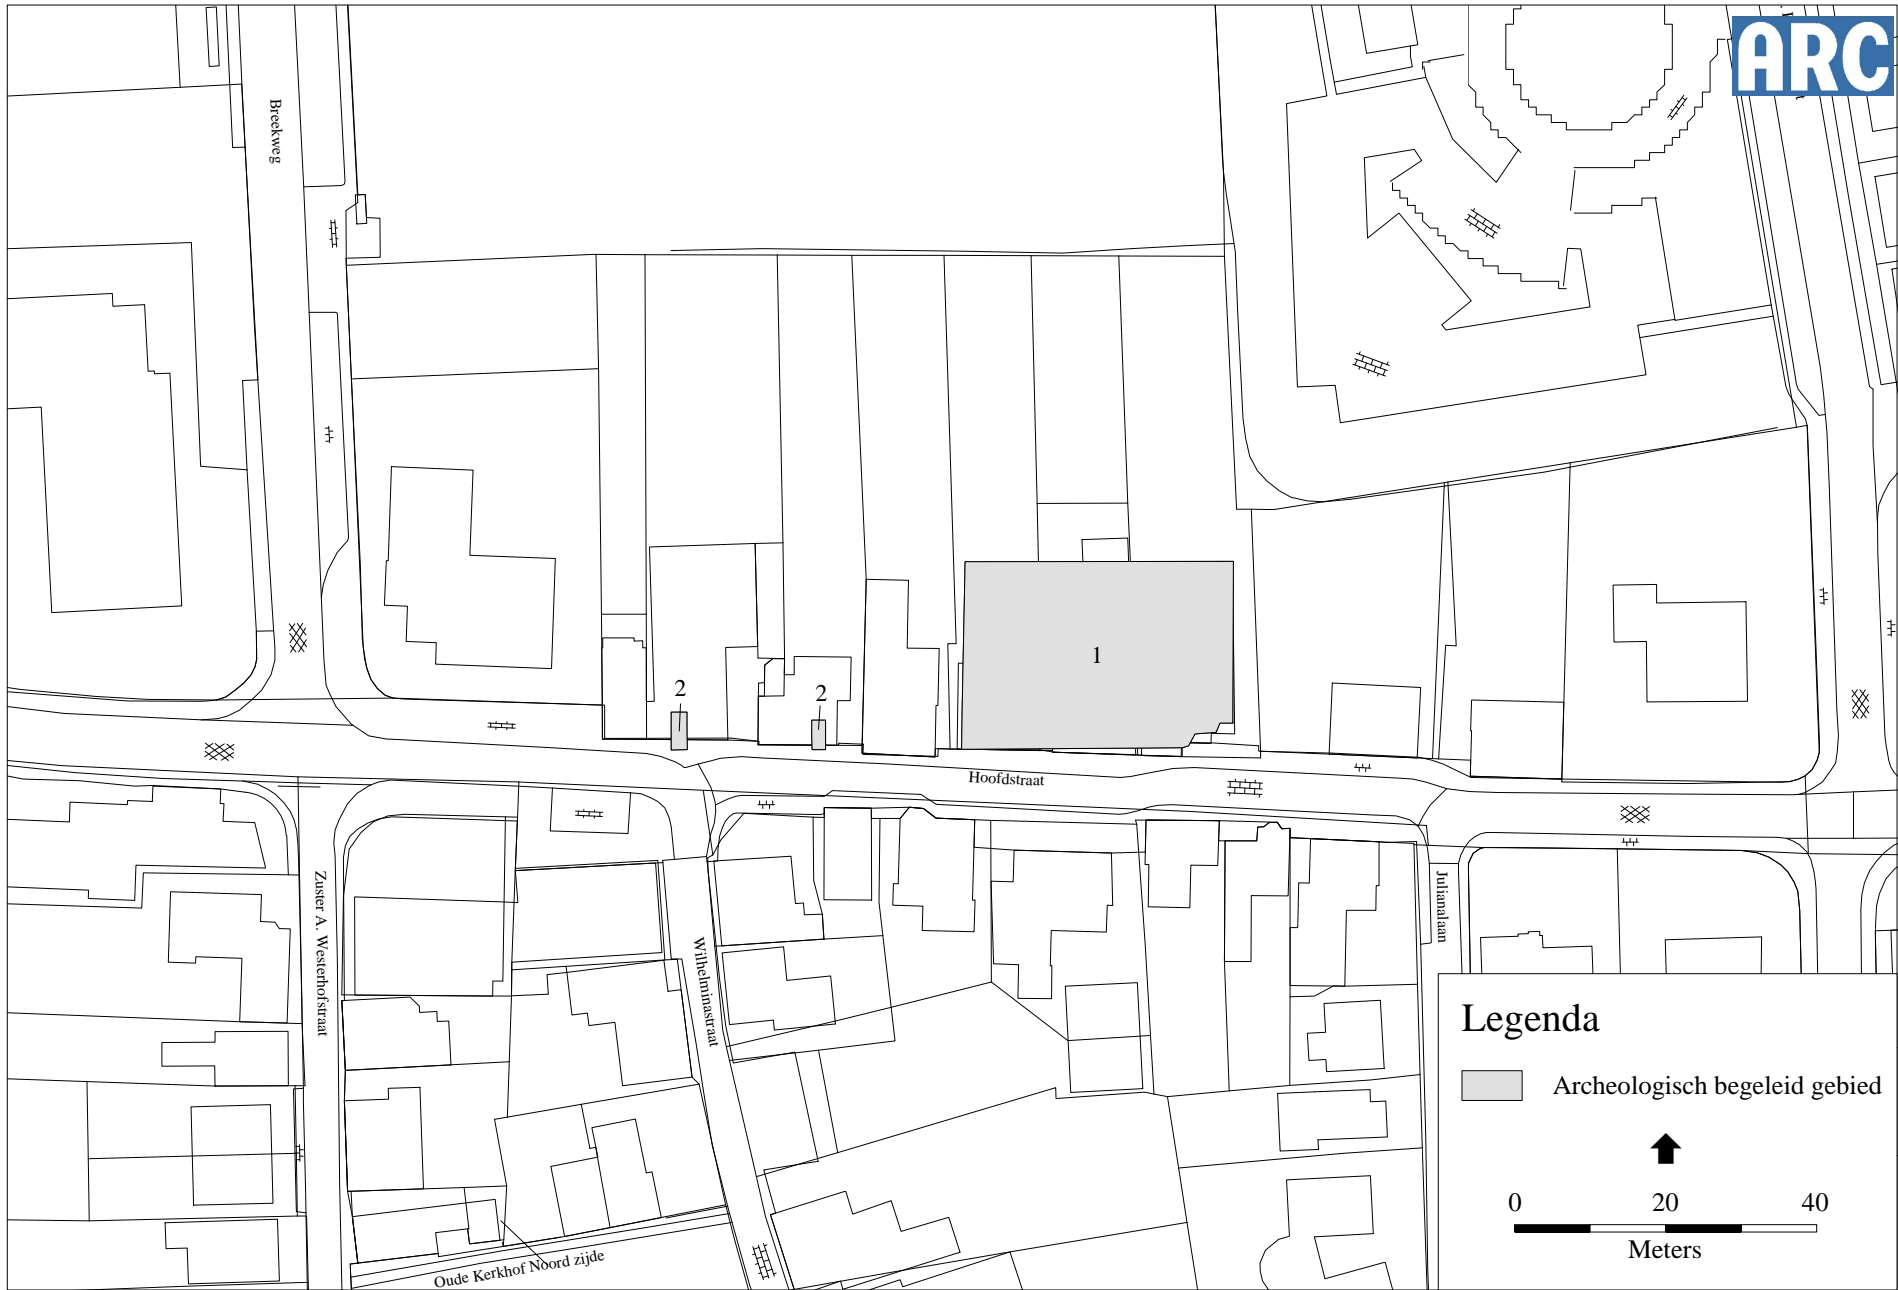
Afbeelding 3 Overzicht van de archeologisch onderzochte delen van het plangebied, met werkputnummers. Kaart: B. Schomaker.

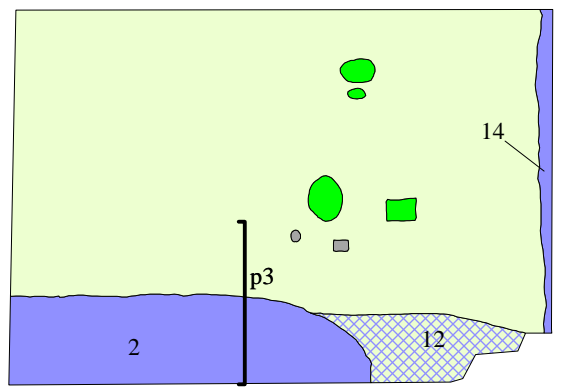
wp 1, schaal 1:500

Oostprofiel P3, schaal 1:50

Afbeelding 4 Overzicht van de aangetroffen sporen in werkputten 1 en 2 en profiel 3. Kaart: M.J.M. de Wit & B. Schomaker.
