Een archeologische begeleiding in het pand Vismarkt 10 te Groningen (Gr)

ARC-Rapporten 2010-189

ARC-Rapporten 2010-189
ARC-Projectcode 2008/140

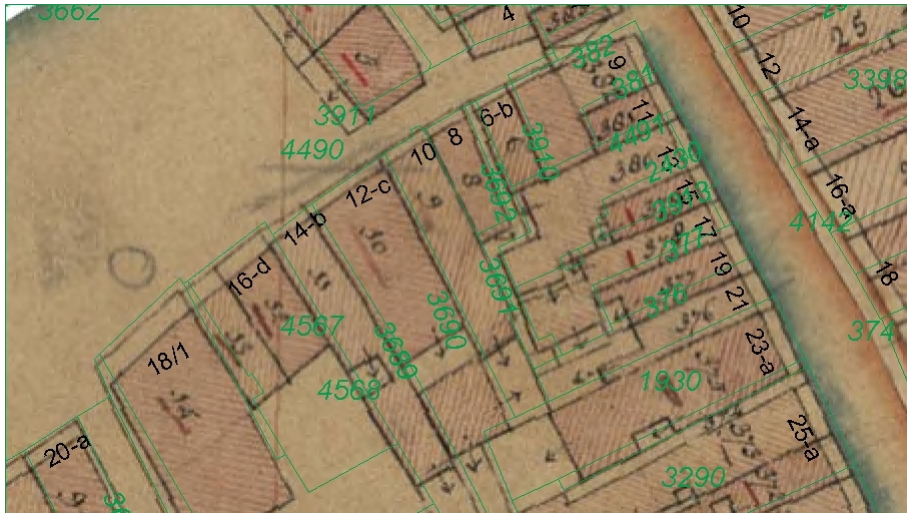
Afbeelding 3. Detail van de kadastrale minuut (ca. 1828), met daar overheen de moderne kadastrale grenzen. Bron: Dienst RO/EZ, gemeente Groningen.

De bebouwing langs de Vismarkt is noord-zuid georiënteerd, in tegenstelling tot die in de Herestraat. Dit is goed te zien op de kadastrale minuut, die niet veel afwijkt van de verkaveling die Haubois twee eeuwen eerder aangeeft (afb. 2 en 3). De vraag is of er op grond van de aangetroffen sporen aanwijzingen zijn voor (de periode van) het ontstaan van de huidige, laatmiddeleeuwse verkaveling en of er uitspraken kunnen worden gedaan over welke verkavelingsrichting de oorspronkelijke is: oost-west dan wel noord-zuid.

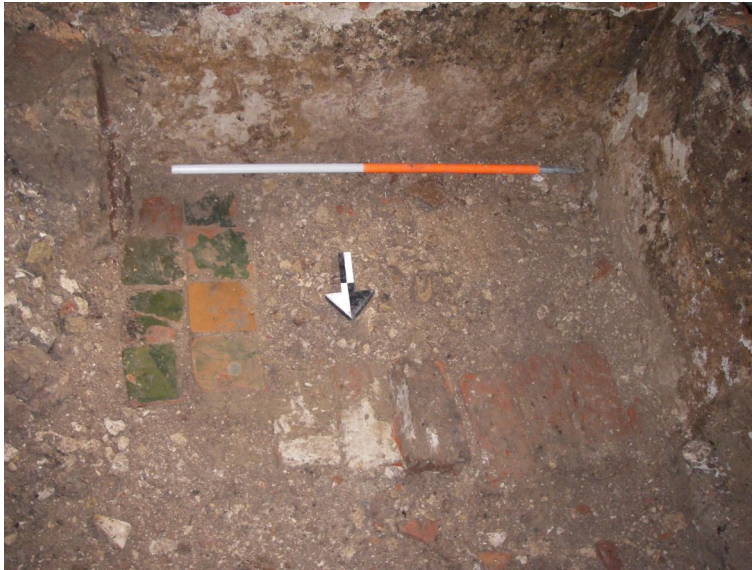
Afbeelding 4. Vloer van de kelder met roswinkels, groene en gele tegels.
Foto: B. Huizenga.

Vlak 2 is aangelegd op een diepte van 6.63 – 6.39 m +NAP (afb. 8). In het vlak zit een duidelijke scheiding: aan de zuidkant – tot aan het muurwerk van spoor 2 in werkput 2 – bestaat het vlak voornamelijk uit steigeraarde, waarin zich naast de reeds in vlak 1 aangetroffen ophogingslagen en uitbraaksleuf delen van een vloer en muurwerk bevinden. Ten noorden van spoor 2 bestaat de bodem uit grondverbeteringen en leem- en kleilagen met daarin delen van een oud loopvlak (spoor 33) en een vloer (spoor 35). Binnen de kelder is de oorspronkelijke keldervloer te zien, bestaande uit groene en gele tegels (16×16 cm) en ros-winkels (afb. 4).

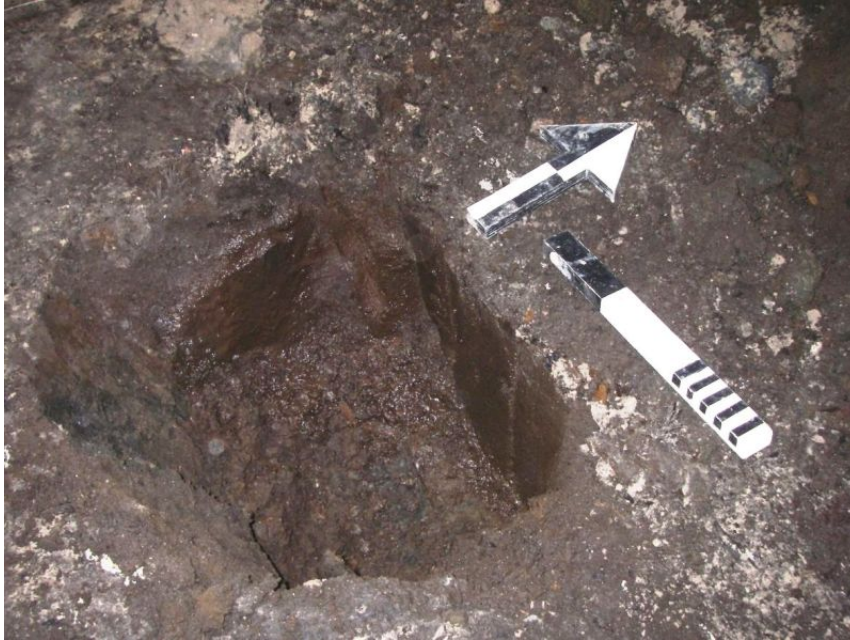
Afbeelding 5. Deel van de binnenkant van de beerput, bestaande uit verticale planken en een ronde hoekpaal. Foto: M.J.M. de Wit.

De sloot wordt aan de zuidoostkant oversneden door een rechthoekige beerput (sporen 10 en 39, werkput 1). De beerput heeft een wand van planken, op de

noordwesthoek staat een paal (afb. 5). Van de vulling van de beerput is een monster genomen (vondstnr. 17). Ook zijn in de vulling van de beerput zes scherven laatmiddeleeuws kogelpotaardewerk aangetroffen. Aangezien het wandscherven betreffen, hebben deze te weinig specifieke kenmerken om ze nader te dateren dan laatmiddeleeuws. In paragraaf 2.3 en bijlage 3 is te zien dat al het overige kogelpotaardewerk uit de 12e – 13e eeuw of uit de 13e – 14e eeuw dateert. Op basis hiervan kan de beerput ruwweg in de 12e – 14e eeuw worden gedateerd.

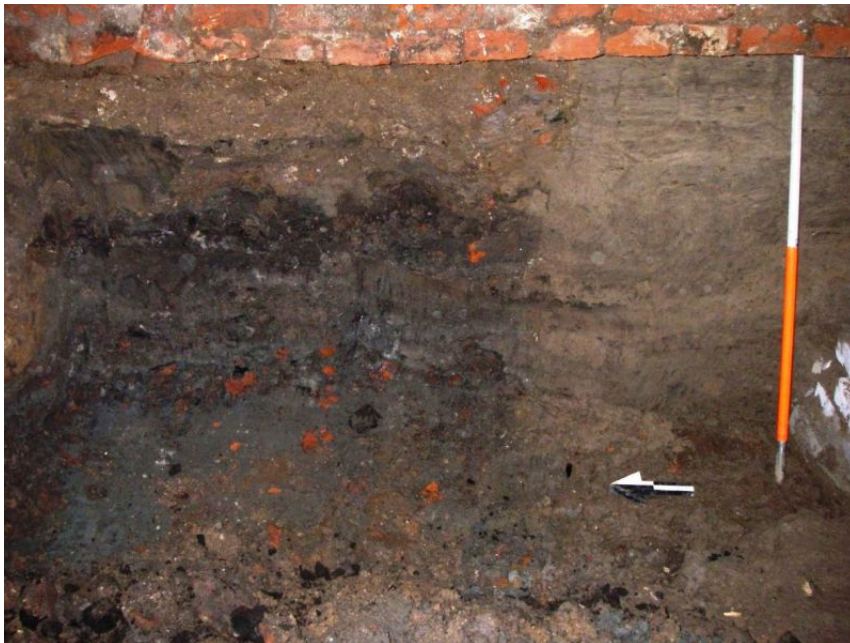
Afbeelding 6. Grondverbeteringen onder de huidige oostmuur van Vismarkt 10. De abrupte overgang van fijn geelgrijs zand (rechts) naar klei met veel puin (links) is duidelijk te zien is. Foto: J.R. Hoekstra.

Ten noorden van de sloot zijn verder verschillende lagen aangetroffen, bestaande uit klei, humeus materiaal en zeer slappe, humeuze grond (mogelijk beer). Op grondverbeteringen die langs de oost- en westrand van werkputten 1 en 2 liggen, zijn de huidige oost- en westmuur van het achterhuis gefundeerd (sporen 32 en 38 in werkput 1 en 10, 11, 17 en 32 in werkput 2). Deze grondverbeteringen bestaan zowel uit fijn geel schoon zand als uit kleiige grond met veel puin, met abrupte overgangen en weerspiegelen verschillende bouwperiodes (afb. 6).

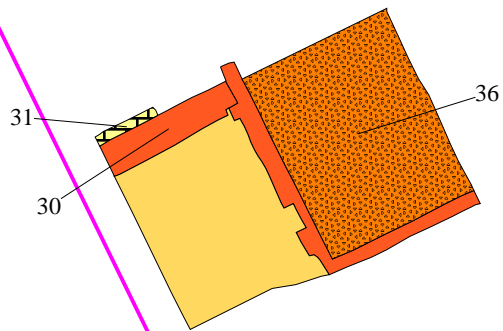
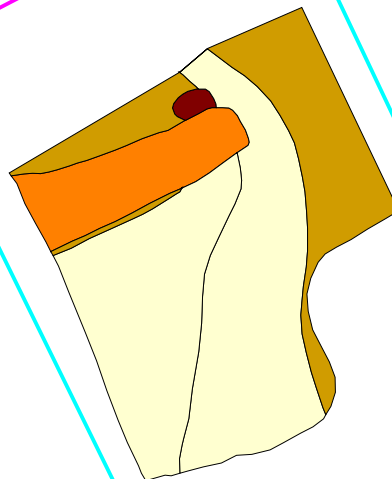
Afbeelding 7. Aangetroffen sporen en structuren in vlak 1. De hoogte van het vlak ligt tussen 6,72 en 7,01 m +NAP (kaart: B. Schomaker).

Vlak 1, aangelegd op een hoogte tussen 7.01 – 6.72 m +NAP, bestaat uit twee gedocumenteerde delen, een noordelijk en een zuidelijk deel (afb. 7). In het noordelijk deel is een hoek van een oude kelder aangetroffen, die was opgevuld met puin (spoor 13). De muur is van rode baksteen (roswinkels, steenmaat 28×13×7 cm; zie ook afb. 11). De kelder dateert uit de 18e eeuw. Direct ten westen van deze kelder bevindt zich een ophogingslaag met hierin haaks op de kelder een muurtje van rode baksteen (spoor 30) met ten noorden ervan een rijtje Friese geeltjes (spoor 31).

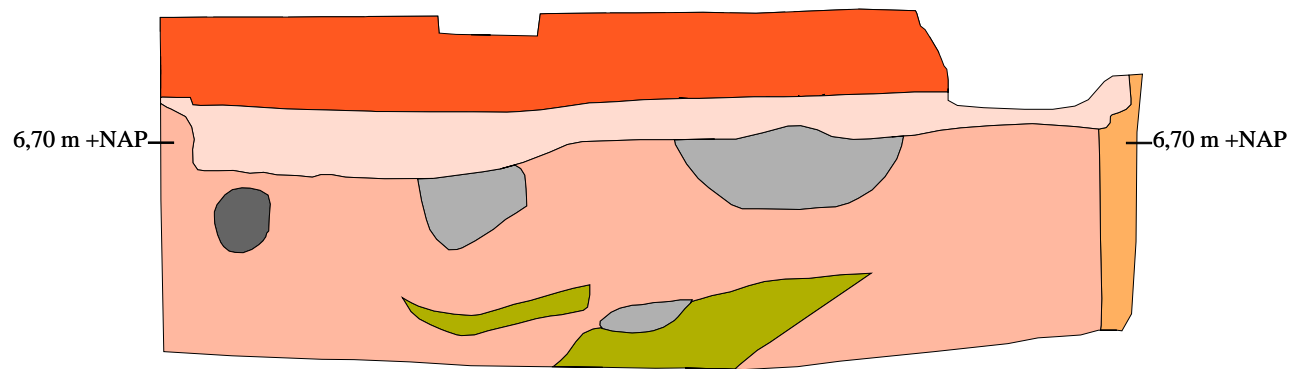
Afbeelding 10. Noordprofiel werkput 1. Kaart: B. Schomaker.

De voormalige achtermuur (spoor 2 in werkput 2) rust op een egalisatielaag, waaronder zich steigeraarde bevindt met een aantal mestlaagjes (afb. 10). De egalisatielaag is door de grondverbetering van de huidige oostmuur heengegraven, hetgeen aangeeft dat de oostmuur ouder moet zijn dan spoor 2 (afb. 13). In de grondverbeteringen van de oostmuur is onder meer een kloostermop aangetroffen, wat een ouderdom van de grondverbetering in de 13e – 14e eeuw impliceert.³

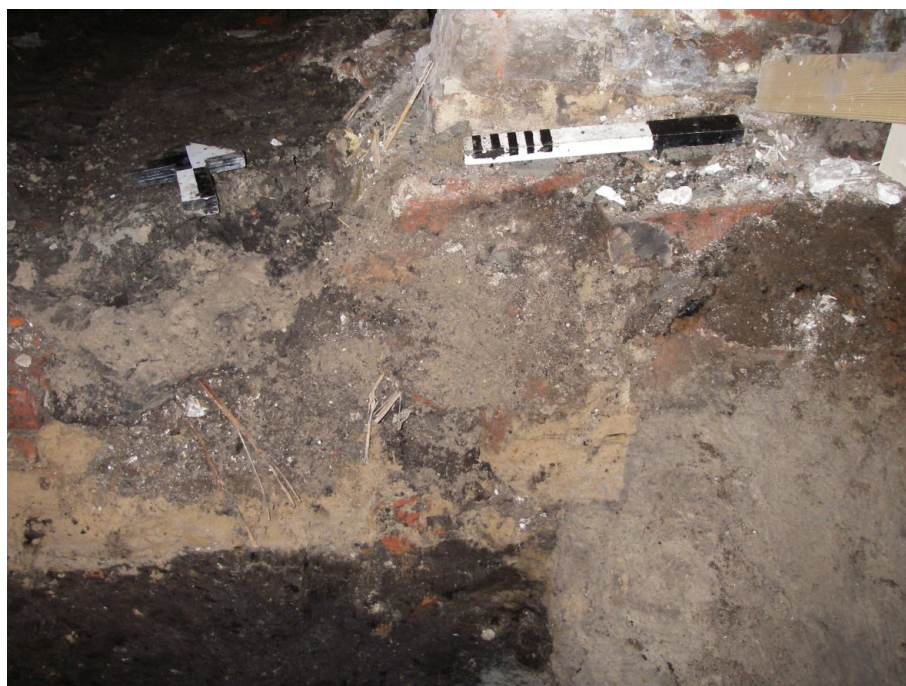
Afbeelding 13. Detail van het profiel bij de voormalige achtermuur van Vismarkt 10. Te zien is dat de egalisatielaag onder de muur door de grondverbetering van de oostmuur heen is gegraven. Foto: M.J.M. de Wit.

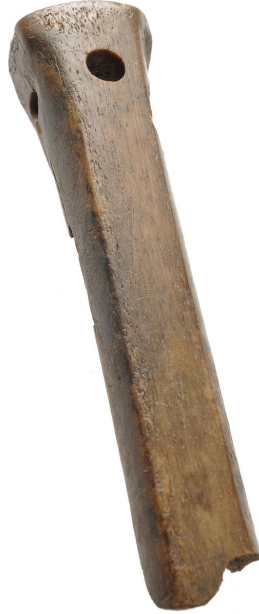
Afbeelding 14. Glis, gemaakt van een metatarsus van paard, met twee doorboringen. Foto: L. de Jong.

Omdat er geen exacte datering aan het materiaal kan worden gegeven en gezien het geringe aantal, is een verdere waardering en analyse weinig zinvol. Wel valt op, dat er een aantal resten met bewerkingsporen is gevonden. In vnr. 13 (werkput 1, vlak 2a, vak 10) is een glis, gemaakt van een metatarsus van een klein slank paard, aangetroffen, die aan de proximale zijde zowel dorsaal-ventraal als lateraal-mediaal doorboord is (afb. 14). Het ventrale boorgat vertoont geen enkele slijtage. De dorsaal-ventrale doorboring kan niet zijn gebruikt als binding. Daarom moet worden geconcludeerd dat het een glijder was, die door middel van een plug verbonden was met een bovenliggende drager. De glis is aan het proximale einde lichtjes bekapt om de uitstekende randen kwijt te raken die het glijden kunnen belemmeren. Specifieke kenmerken die op een vroege of late datering wijzen zijn niet aanwezig (Lauwerier & Van Klaveren 1995, pp. 200–203).

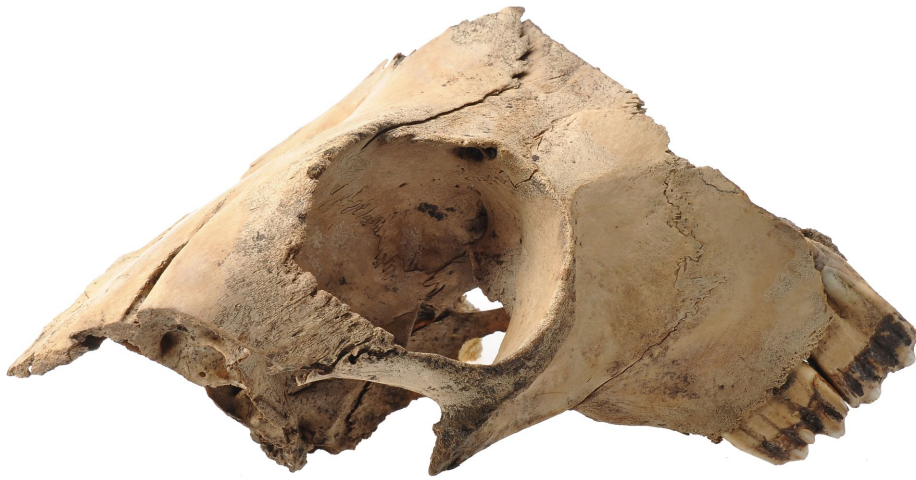
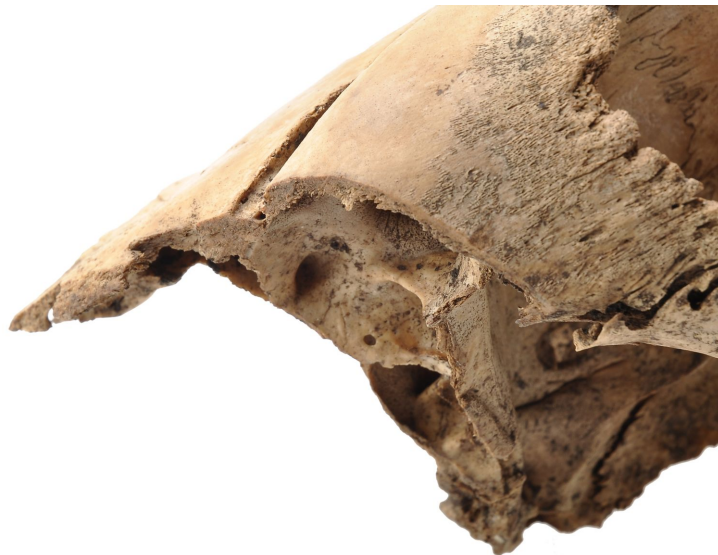
Afbeelding 15. Cranium van een rund met kasporen. Foto's: L. de Jong.

Verder zijn vijf resten van rund (drie wervels, een humerus en een neurocranium) doorgekapt. Dit lijken typische sporen van slacht en/of het opdelen van een karkas. Ook een wervel van een middelgroot zoogdier is doorgekapt. Een cranium van rund vertoont kapsporen die erop wijzen, dat de horens gericht zijn afgekapt (afb. 15). Of dit gebeurd is bij de slacht of ten behoeve van het verzamelen van hoorn voor de verwerking tot een gebruiksvoorwerp, is niet duidelijk.

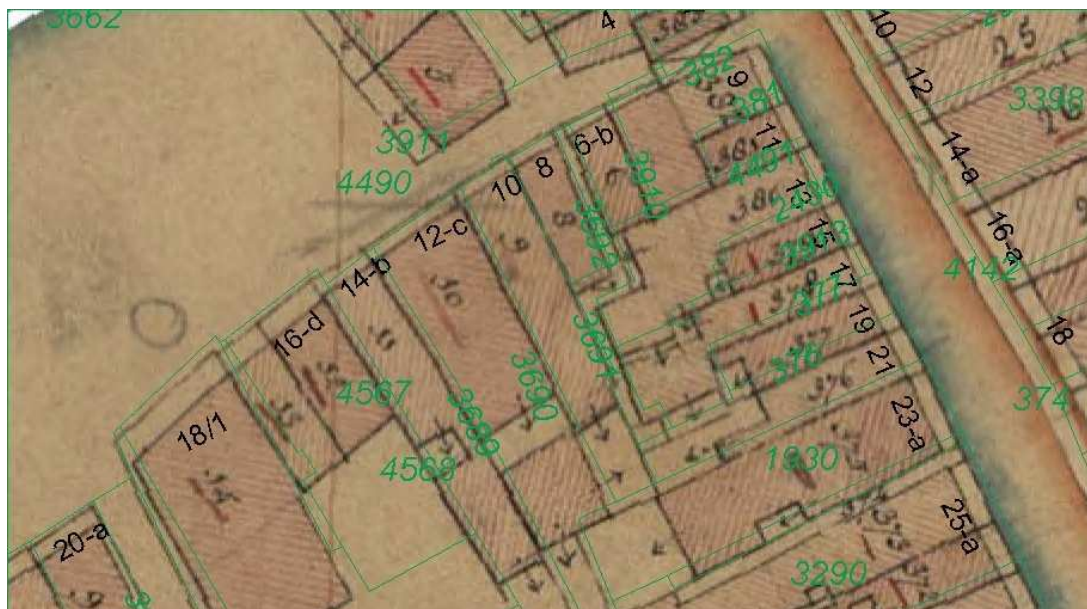
Bijlage 4 Detail van de kadastrale minuut (ca 1828), waar overheen de moderne kadastrale grenzen. (bron: Dienst RO/EZ, gemeente Groningen).
