**Een archeologisch bureau-onderzoek en
inventariserend veldonderzoek door
middel van boringen voor het project
Compensatieplan Groningen Airport
Eelde, gemeente Tynaarlo (Dr.)**

ARC-Rapporten 2010-65

ARC-Rapporten 2010-65
ARC-Projectcode 2008/149

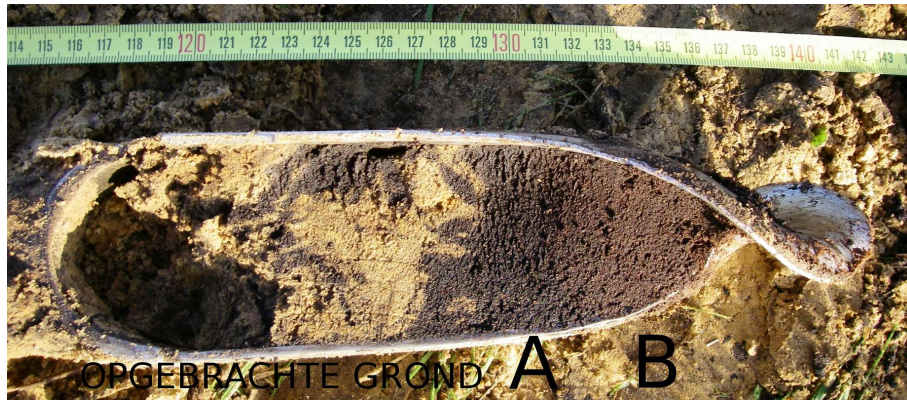
Afbeelding 2. Overgang van de oude bouwvoor naar de B-horizont in boring 138.

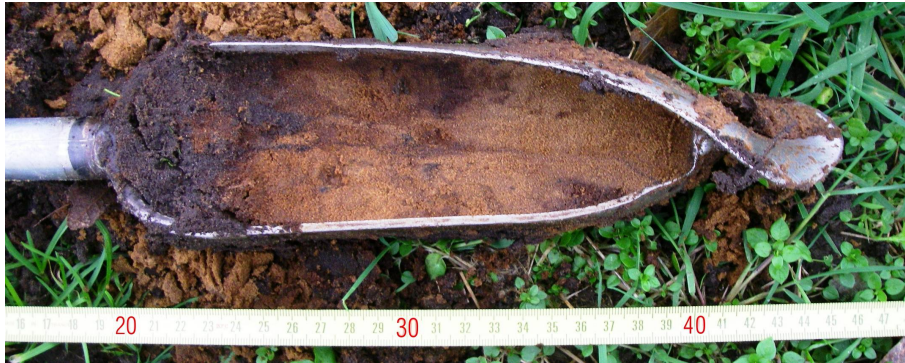
Afbeelding 3. Overgang van de bouwvoor naar de C-horizont in boring 3.

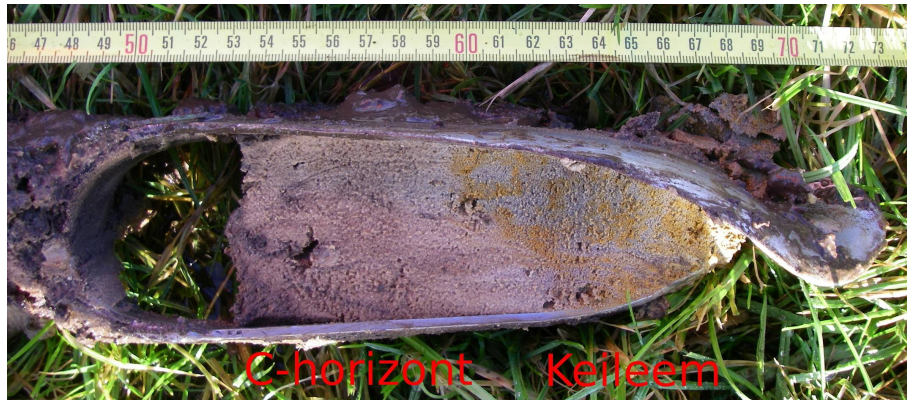
Afbeelding 4. Scherpe overgang van de C-horizont naar keileem in boring 102.
