### **Een archeologische inspectie na graafwerkzaamheden op locatie C van Plangebied Landgoed de Heihorsten te Somerens (NB)**

ARC-Rapporten 2011-68

ARC-Rapporten 2011-68  
ARC-Projectcode 2010/029

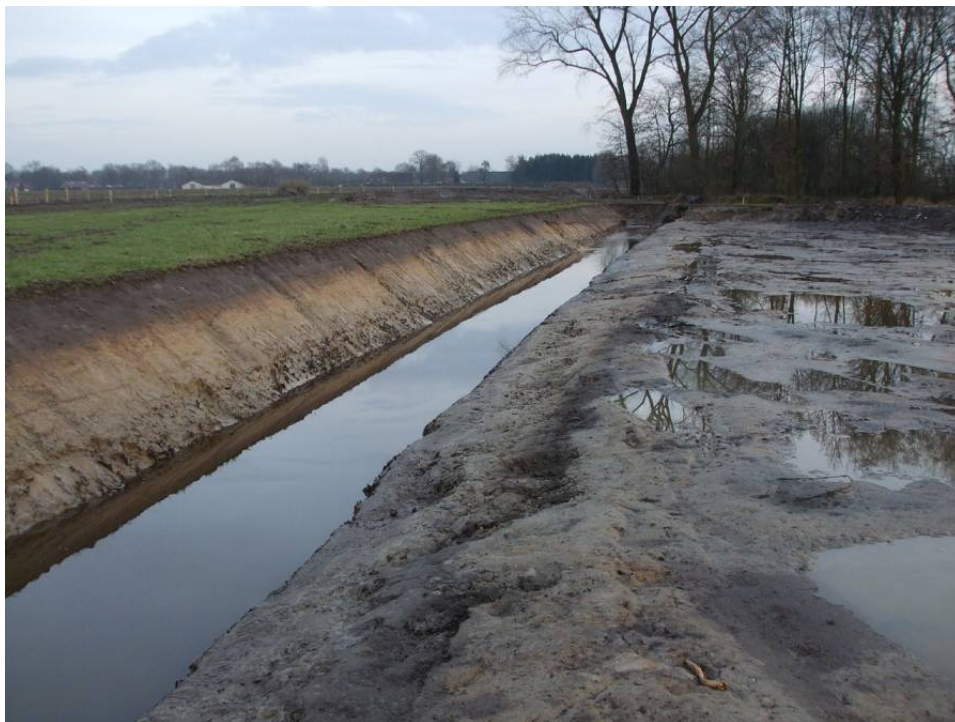
Afbeelding 3. Hernieuwde beekloop met het hersteld natuurlijk beekdal met respectievelijk de doorploegde eerdlaag (Aap-horizont), de gley-zone (Cg-horizont) en de gereduceerde eolische afzettingen (Cr-horizont). Het beekdal (rechts) is hier in de gereduceerde C-horizont aangelegd en lag op deze locatie vlak onder de bouwvoor.

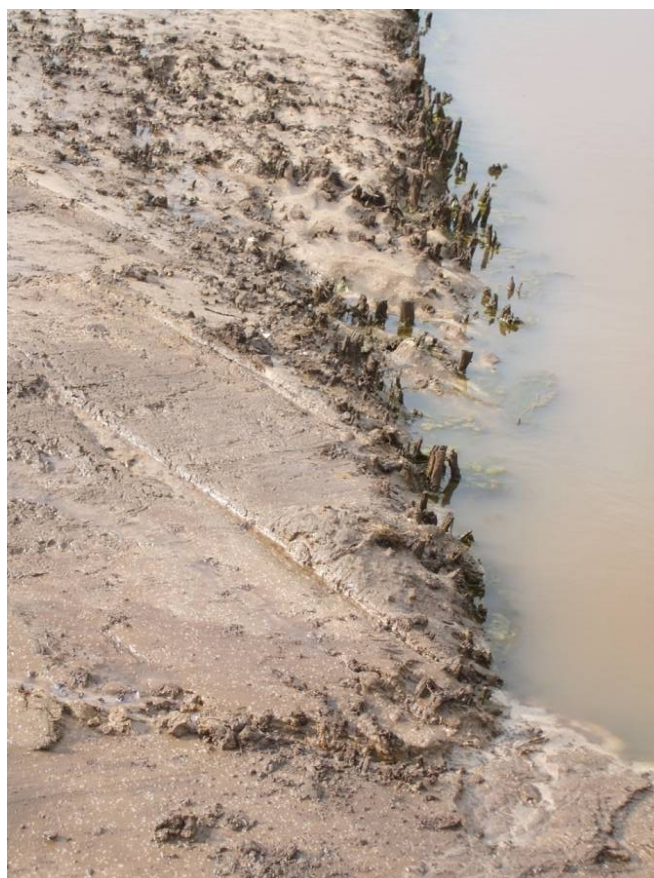
Afbeelding 4. Essenstobben langs de voormalige oever van de Kleine Aa, nu weer opnieuw de oever van de gereconstrueerde Kleine Aa. Foto: W. van den Bosch.

Vanwege de minimale resultaten van het onderzoek worden de onderzoeksvragen niet per vraag beantwoord, maar kan worden volstaan met een korte beschrijving van de resultaten: De voormalige loop van de Kleine Aa was goed te herkennen als een door essenstobben begrensde verkleuring in het vlak. De sporen bestonden voornamelijk uit recente kuilen, depressies en (gedempte) sloten/greppels. Het weinige vondstmateriaal (glas, munten, aardewerkfragmenten en bouw materiaal) werd, op twee vondsten na die in sloten werden gevonden (vnrs. 7 en 12), niet in een archeologische context aangetroffen. Waarschijnlijk gaat het om (stads)afval dat in de 20e eeuw is opgebracht ter egalisatie en om depressies mee te dempen. Een bijzondere vondst betreft vier aan elkaar gekoekte Duitse muntjes (vnr. 9) uit de 18e en 19e eeuw, die in een depressie/kuil zijn aangetroffen.

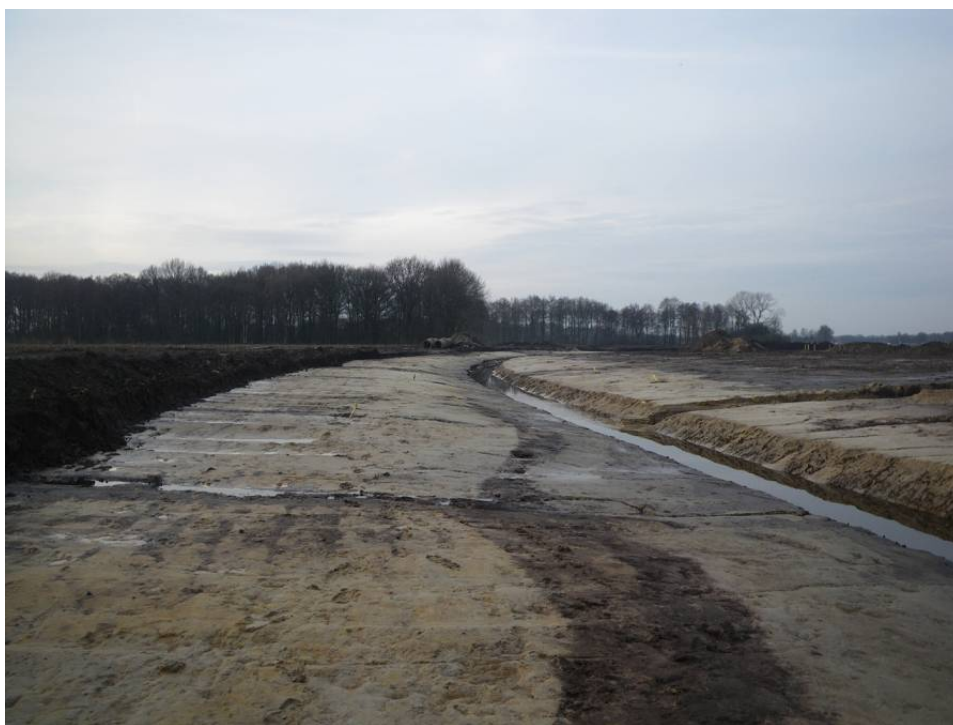
Afbeelding 5. De donkere baan op de voorgrond is de voormalige oeervervegetatie van de Kleine Aa. Foto: M.C. Botermans.

De aangetroffen sporen en structuren bestaan voornamelijk uit recente kuilen, depressies en gedempte sloten en greppels. Omdat het een inspectie betrof zijn geen spoornummers uitgedeeld aan de aangetroffen sporen. De voormalige loop van de Kleine Aa was na het verwijderen van de bouwvoor duidelijk herkenbaar als een door essenstobben (stronken) omzoomde verkleuring in het vlak. De aangetroffen essenstobben (afb. 4) aan de voormalige oever hadden een kleine diameter (diameter kleiner dan 10 cm); het is niet duidelijk waarom er geen stobben met grotere diameters zijn aangetroffen. Het aan te leggen tracé, naar de minuutplan van 1832, bleek inderdaad grotendeels de voormalige loop van de Kleine Aa te volgen (afb. 5). Opvallend is dat de oorspronkelijke beek nauwelijks meanderde: alleen in de binnen- en buitenbochten is een meandering van het voormalig stroomgebied waargenomen.

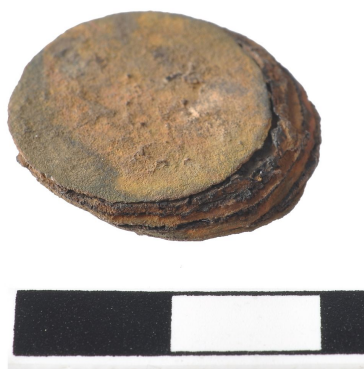
Afbeelding 6. Vier aan elkaar gekoekte munten (vnr. 9).

Er zijn tien metalen objecten geborgen, waarvan vier vondsten niet te determineren waren en daarom worden afgestoten. De resterende zes metalen voorwerpen zijn munten uit de Nieuwe Tijd. Een onleesbare duit (vnr. 6) is aangetroffen in de stort. Een zilveren bezemstuiwer uit de 18e eeuw (vnr. 8) is aangetroffen in de onderkant van de bouwvoor. Vier munten die zijn aangetroffen in een depressie (vnr. 9) en zaten aan elkaar vast (afb. 6), mogelijk hebben ze in een beursje gezeten dat in de

bodem is vergaan. Het gaat om Duitse muntjes uit de 18e en 19e eeuw (afb. 7).

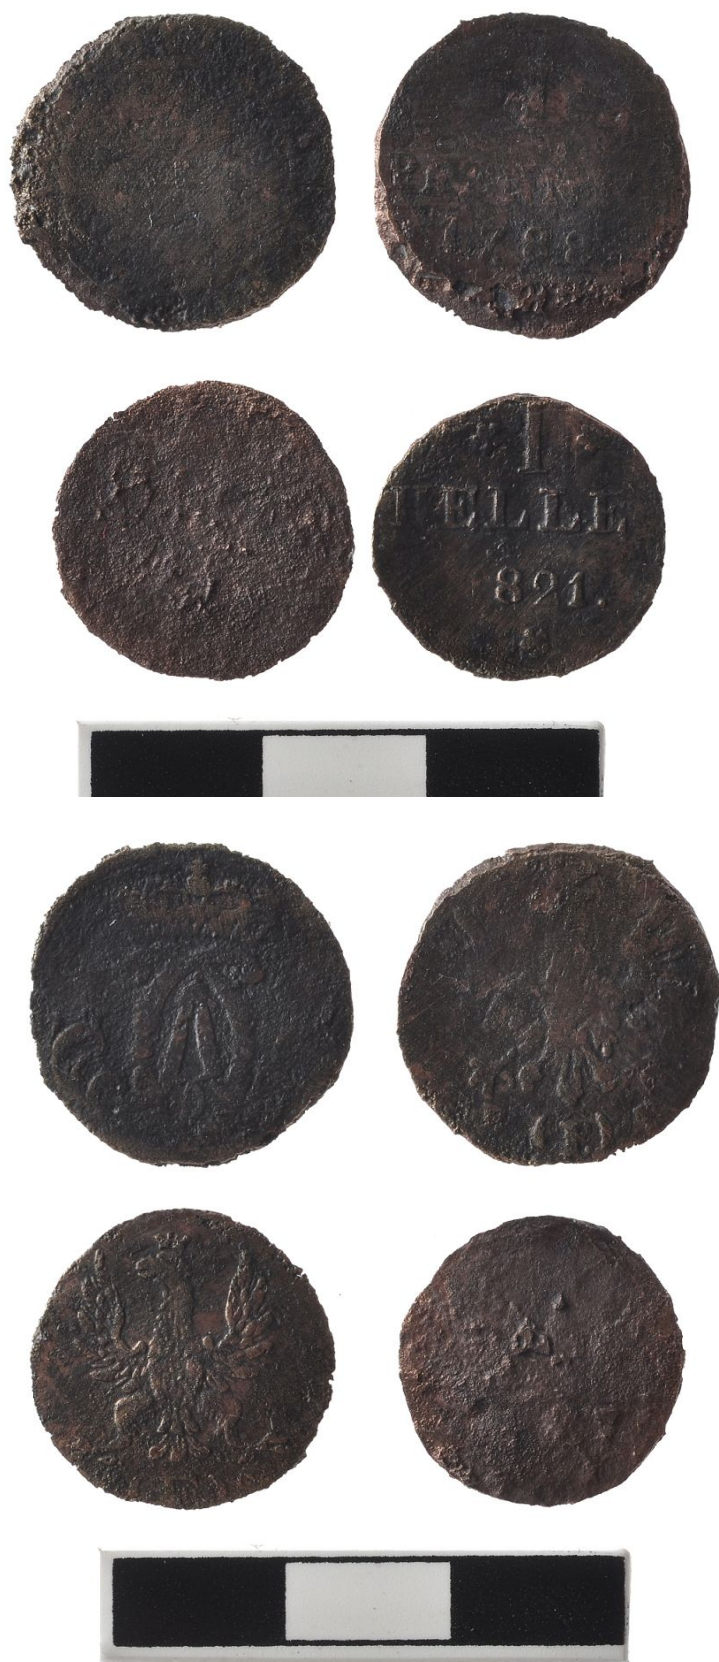
Afbeelding 7. De vier aan elkaar gekoekte munten (vnr. 9) na reiniging. Boven muntzijde, onder kopzijde.
