Een archeologische begeleiding-protocol opgraven bij het Wetsingerzyl te Sauwerd, gemeente Winsum (Gr.)

ARC-Rapporten 2013-29

Projectnaam	Renovatie Wetsingerzijl
Projectcode	2012/242
CIS-code	-
Status	Concept (maart 2013)
Projectleider	Drs. S.J. Tuinstra
Contact	050-3687186, s.tuinstra@arcbv.nl
Opdrachtgever	Waterschap noorderzijlvest
Contact	050 3048911, Ing. J.A. kreeft
Bevoegde overheid	Provincie Groningen
Contact	050-3048246, dr H.A.Groenendijk
Toetsing	Provincie Groningen, dr H.A.Groenendijk
Contact	050-3048246

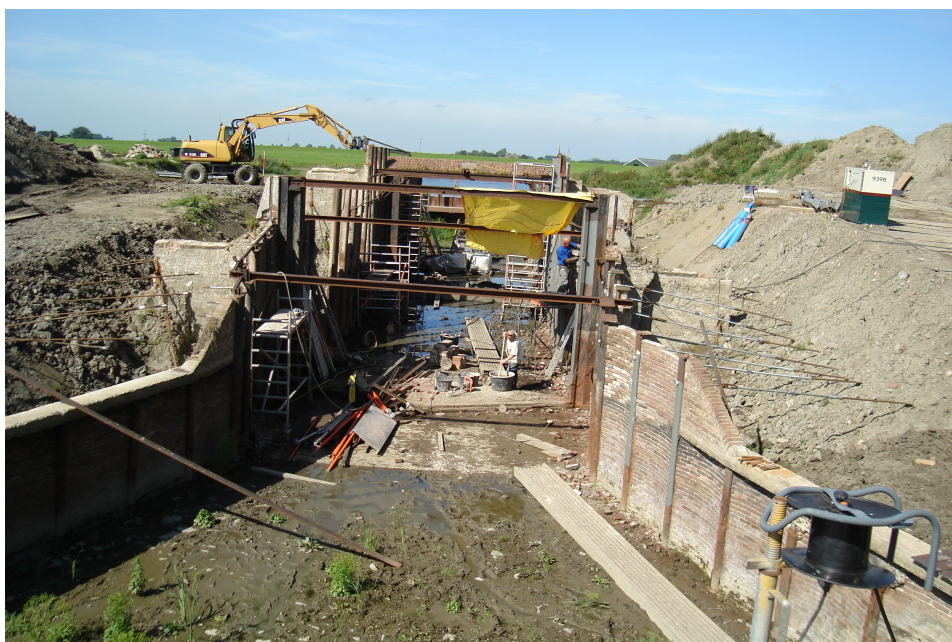
Afbeelding 2. De renovatiewerkzaamheden waren reeds in volle gang, foto naar het noorden.

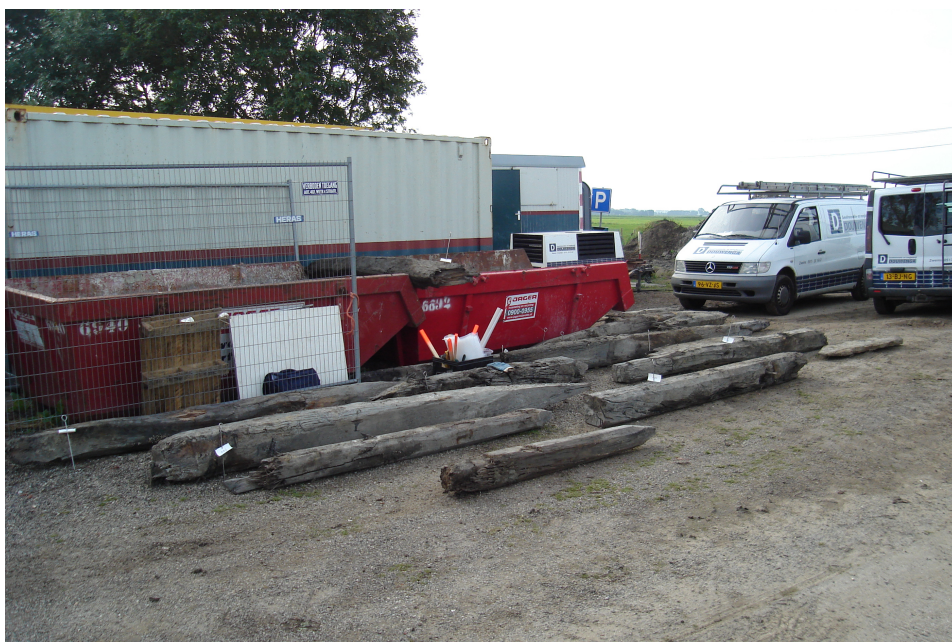
Afbeelding 3. De in de container aangetroffen houten palen.

In de bijlage zijn foto's van alle aangetroffen houtrestanten opgenomen, met de genomen maten en eventuele bijzonderheden. Geen van de houtrestanten was geheel compleet. Velen waren in de loop der tijd al aan de bovenzijden in meer of mindere mate weggerot. Maar de gedocumenteerde toestand van het hout reflecteert ook de wijze waarmee ze uit de grond zijn getrokken, namelijk met de graafmachine. Veel hout vertoont dan ook moderne beschadigingsporen of is afgebroken.

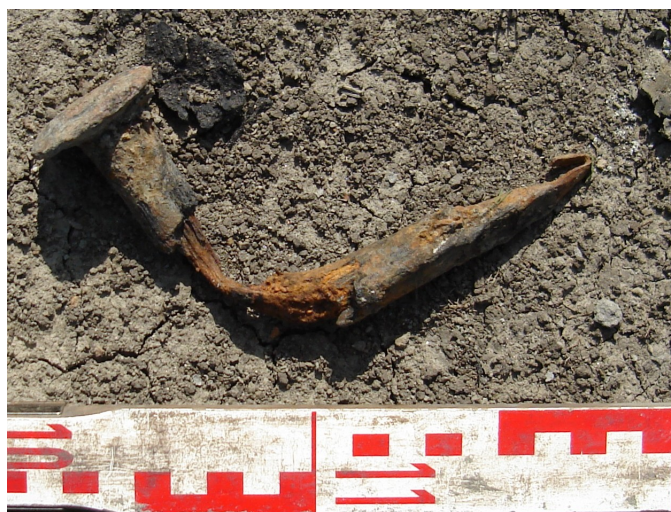
Afbeelding 4. De gebogen nagel zoals er nog enige exemplaren in de palen zaten, vondstnummer 005.

wellicht tot een oudere voorganger. De vorm van enkele stukken hout en de aangetroffen bewerkingssporen die niet direct in verband zijn te brengen met een functie van verankeringspaal, doen echter sterk vermoeden dat hier sprake is van hergebruikt hout. Sommige palen bevatten ook nog ijzeren nagels, waarvan een exemplaar is geborgen (afb. 4) Deze nagels lijken ook niet met een verankeringsfunctie te maken te hebben.

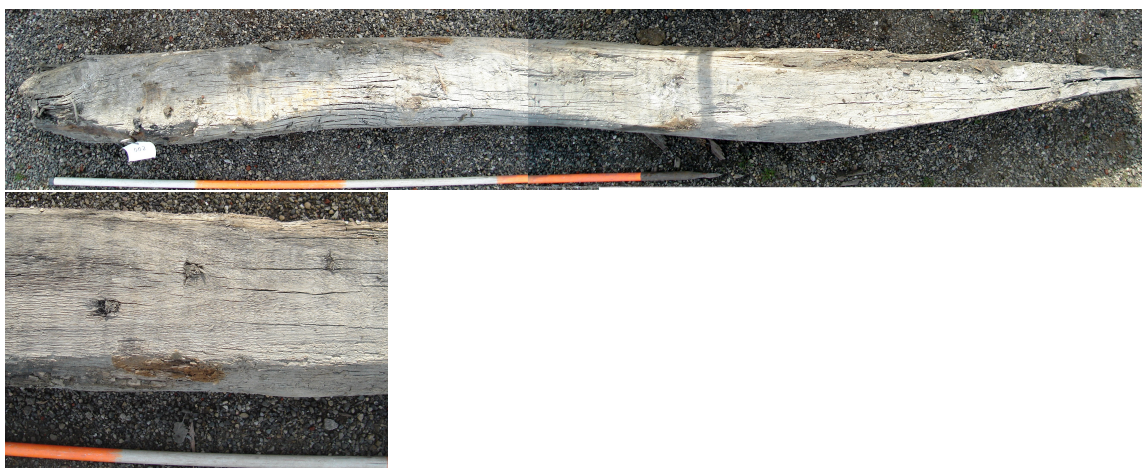
Houtnr 002, vierkant gekapt, hoeken afgeschuind, lengte 3,48 m, doorsnede 26 cm. In detail een bewerkingsspoor bestaande uit 2 houten pennen. Van dit hout is een monster genomen, vnr. 001

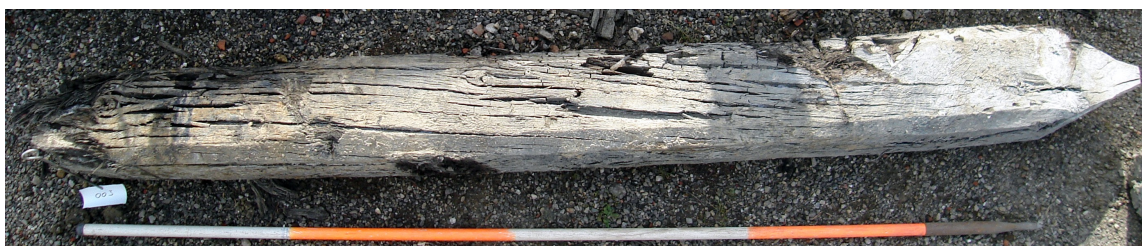
Houtnr 003, vierkant gekapt, hoeken afgeschuind, lengte 2,36 m (afgebroken), doorsnede 25 cm. Van dit hout is een monster genomen, vnr. 003

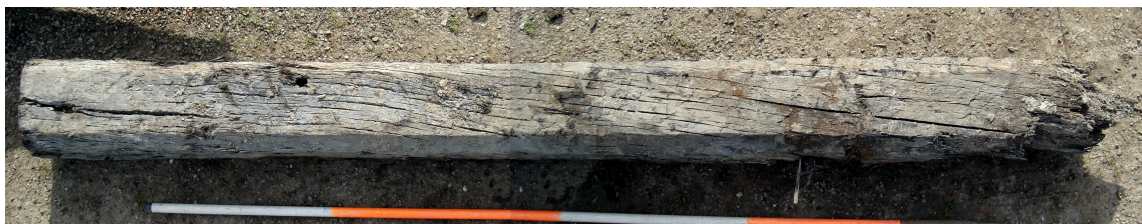
Houtnr 004, vierkant gekapt, hoeken afgeschuind, lengte 2,36 m, doorsnede 25 cm. In detail een bewerkingsspoor bestaande uit een pengat. Van dit hout is een monster genomen, vnr. 002

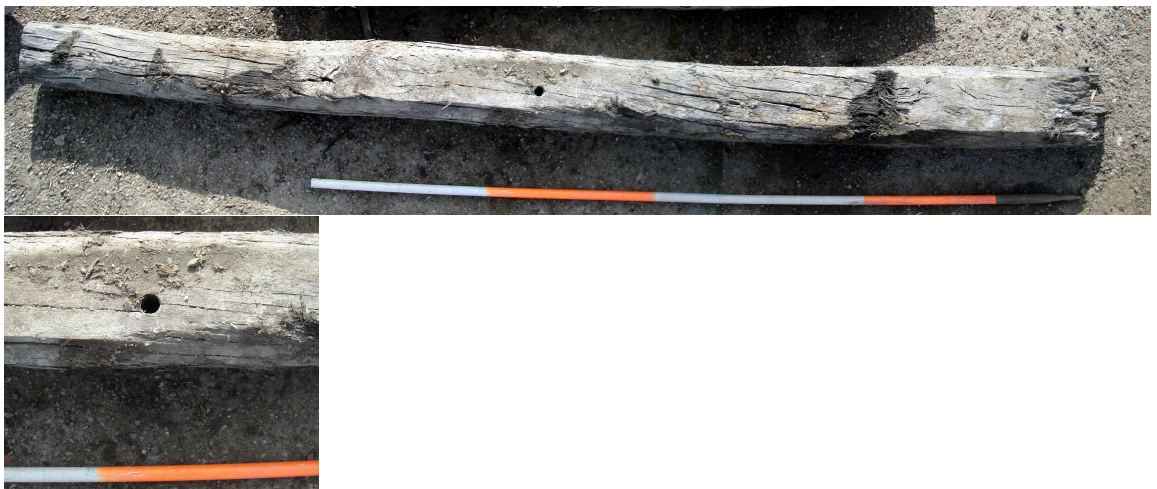
Houtnr 005, vierkant gekapt, hoeken afgeschuind, lengte 3,06 m, doorsnede 24 cm. In detail een bewerkingsspoor bestaande uit een pengat.

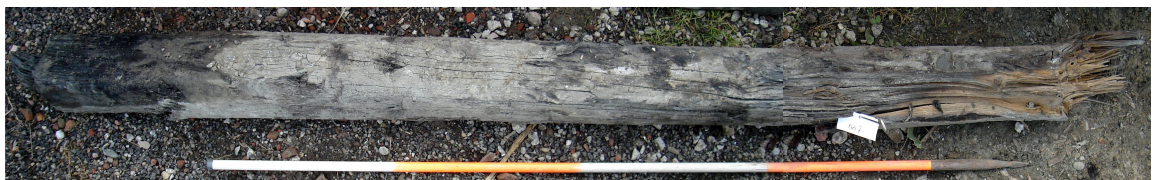
Houtnr 007, vierkant gekapt, hoeken afgeschuind, lengte 2,84 m (afgebroken), doorsnede 21 cm.

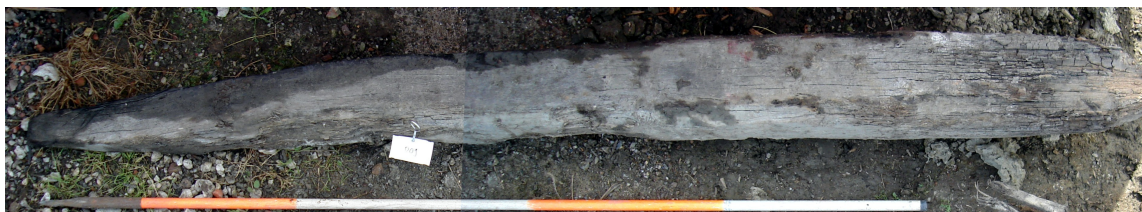
Houtnr 009, vierkant gekapt, hoeken afgeschuind, lengte 2,80 m, doorsnede 24 cm.

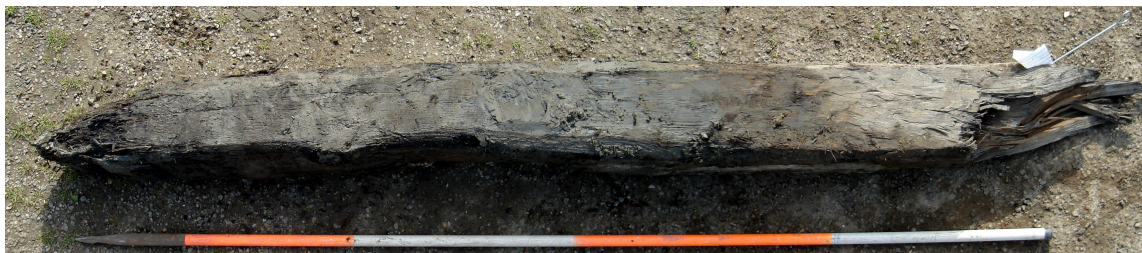
Houtnr 010, vierkant gekapt, hoeken afgeschuind, lengte 2,42 m (afgebroken), doorsnede 23 cm.

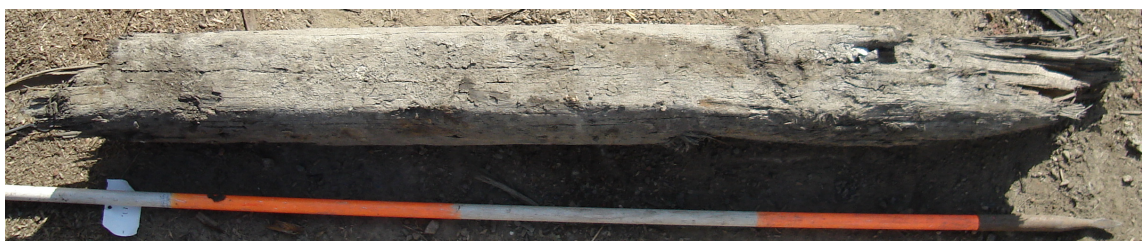
Houtnr 011, vierkant gekapt, hoeken afgeschuind, lengte 1,84 m (afgebroken aan weerskanten), doorsnede 21 cm.

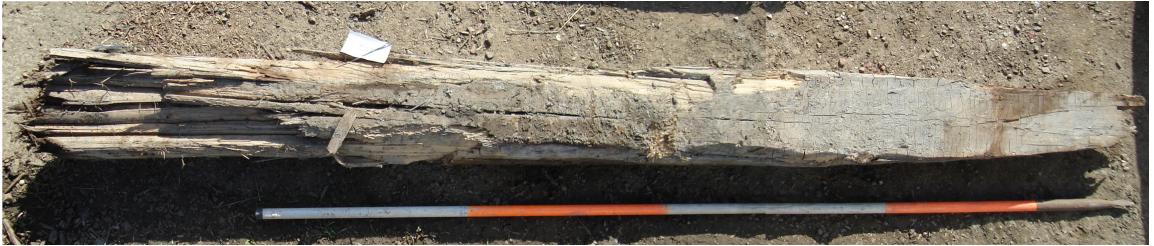
Houtnr 012, vierkant gekapt, hoeken afgeschuind, lengte 2,70 m (afgebroken aan weerskanten), doorsnede 24 cm.

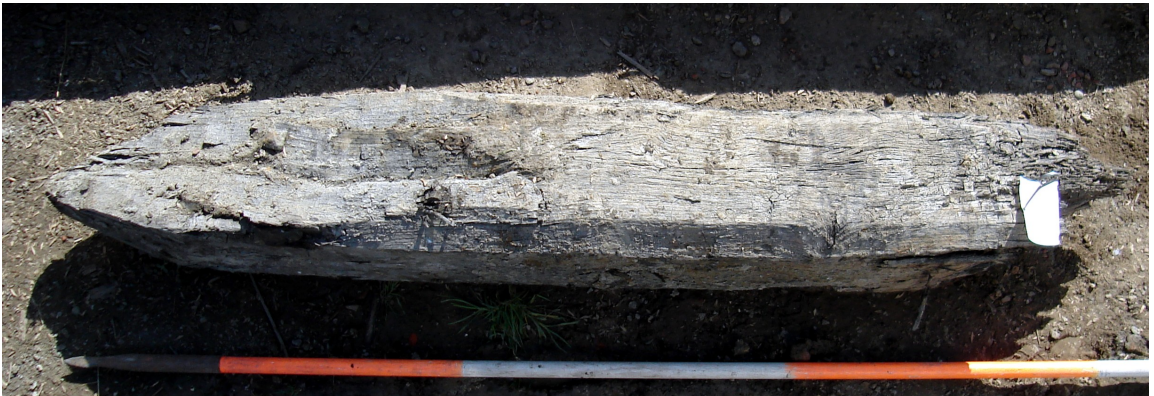
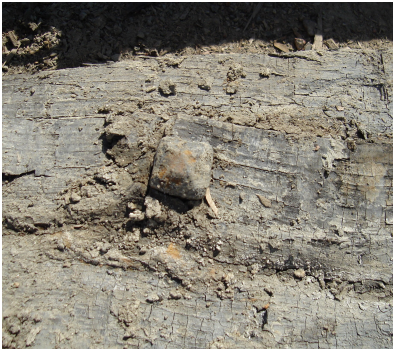
Houtnr 013, vierkant gekapt, hoeken afgeschuind, lengte 1,68 m, doorsnede 27 cm. In detail een bewerkingsspoor bestaande uit een ingeslagen nagel.

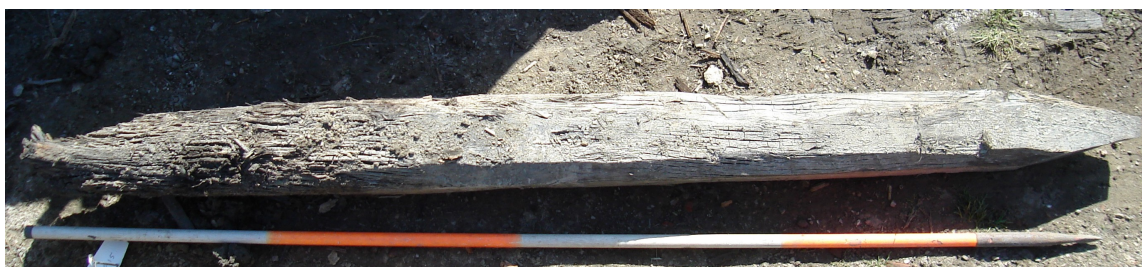
Houtnr 015, vierkant gekapt, hoeken afgeschuind, lengte 2,18 m, doorsnede 19 cm.

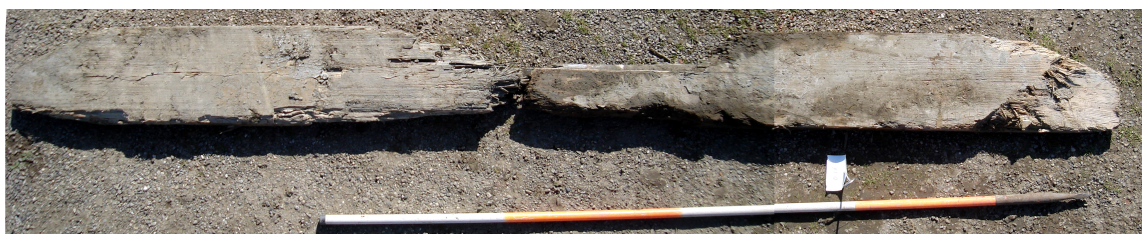
Houtnr 016 en 17, Plank, in tweeën gebroken, met afschuinde einden en inkeping, lengte 3,20 m, dikte 11,5 cm, breedte 28 cm.

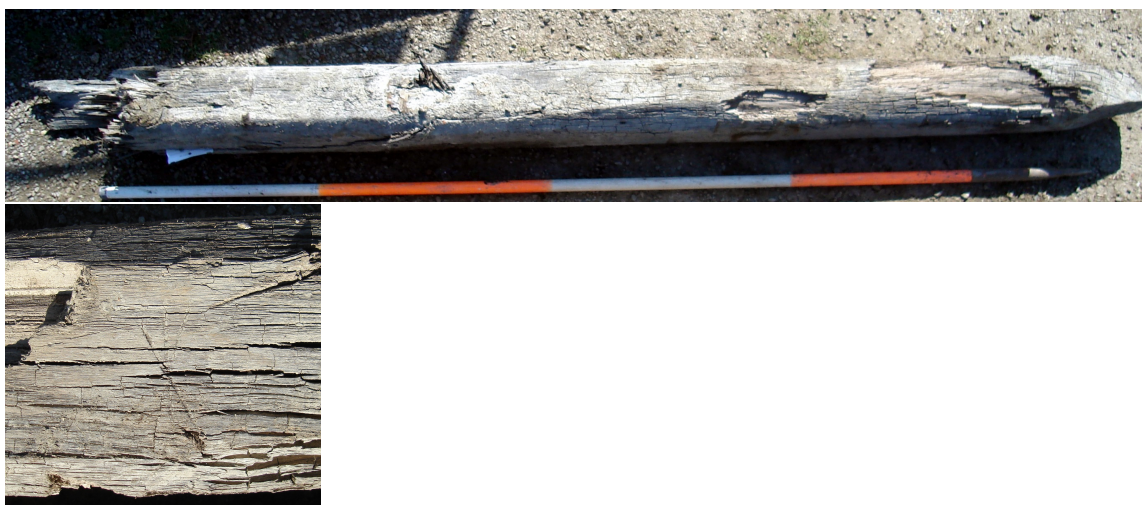
Houtnr 018, vierkant gekapt, hoeken afgeschuind, lengte 2,32 m (afgebroken), doorsnede 17 cm. In detail een timmersmansmerkteken.

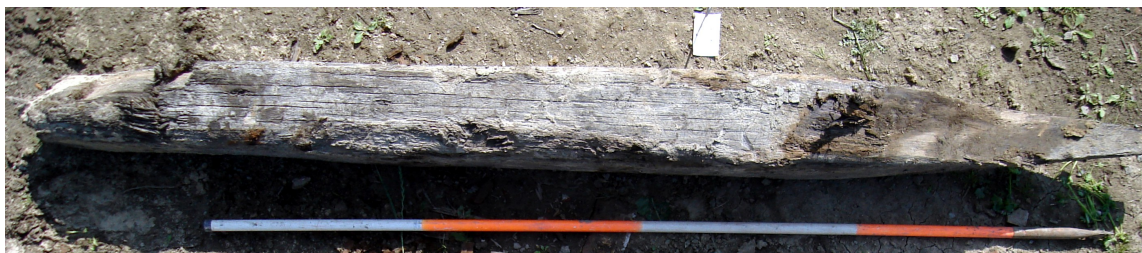
Houtnr 019, vierkant gekapt, hoeken afgeschuind, lengte 2,64 m, doorsnede 22 cm. Van dit hout is een monster genomen, vnr. 006

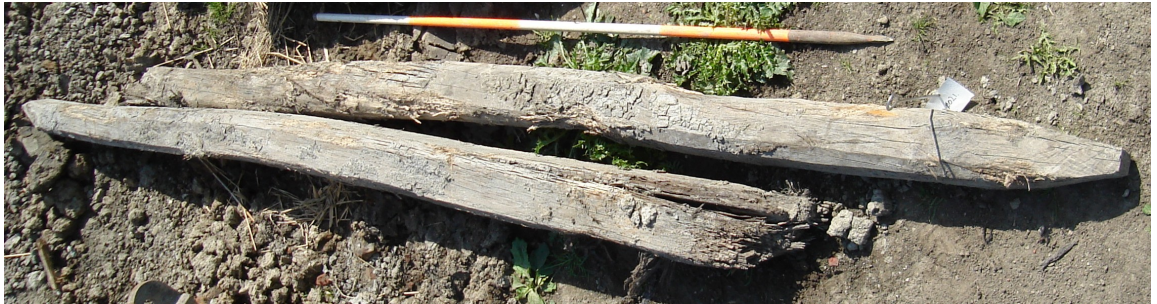
Houtnr 020 en 021, twee vrijwel identieke palen, vierkant gekapt, hoeken afgeschuind, lengte 3,12 m resp 3,80 m, doorsnede beide 24 cm.

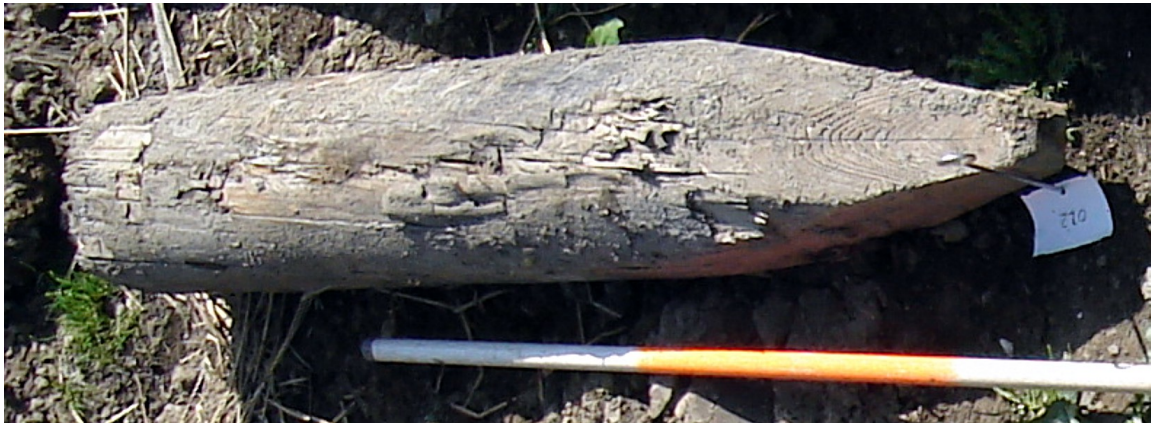
Houtnr 022, vierkant gekapt, hoeken afgeschuind, lengte 1,28 m (afgebroken), doorsnede 24 cm.

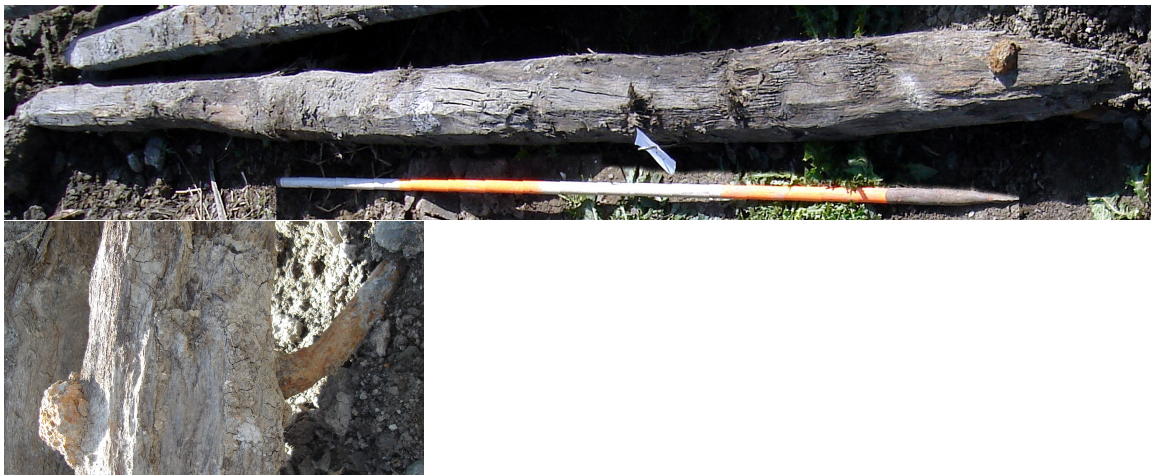
Houtnr 023, vierkant gekapt, hoeken afgeschuind, lengte 2,36 m, doorsnede 24 cm. In detail een bewerkingsspoor bestaande uit een doorgeslagen nagel.

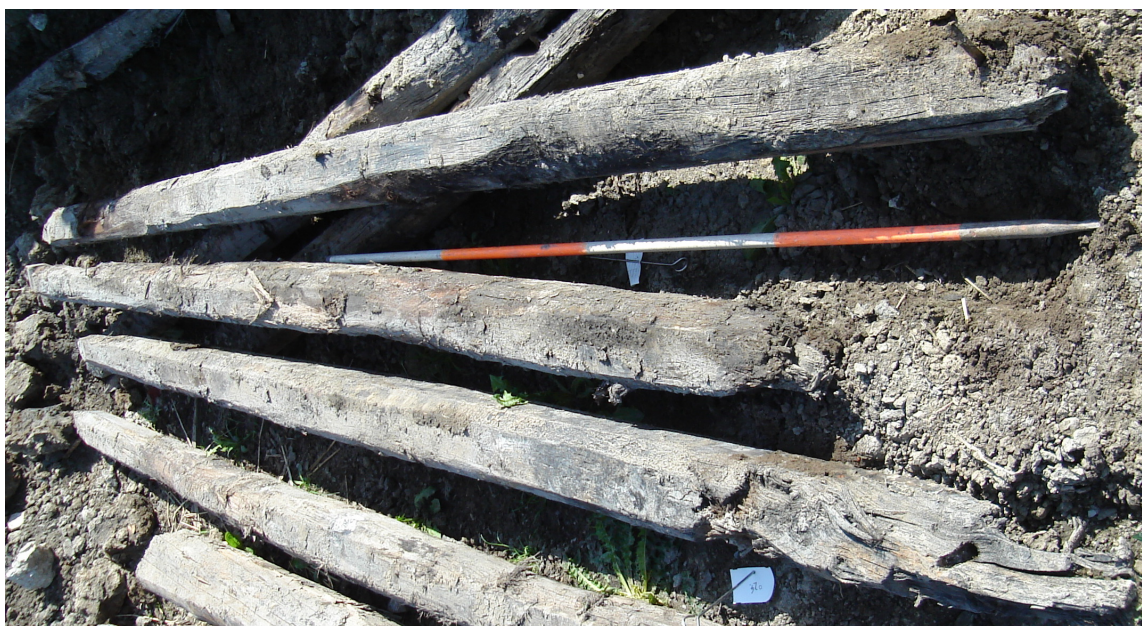
Houtnr 024, 025 en 026, drie vrijwel identieke palen, vierkant gekapt, hoeken afgeschuind, lengte 3,05 m, 2,15 en 2,65 m, doorsnede allen 19 cm. Van houtnr 24 is een monster genomen, vnr. 007

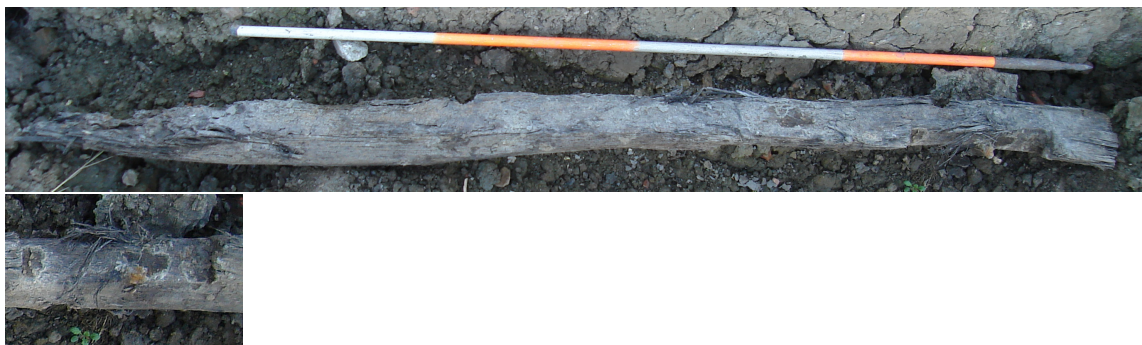
Houtnr 027, vierkant gekapt, lengte 2,65 m, doorsnede 17 cm. In detail een inkeping met ingeslagen nagel.

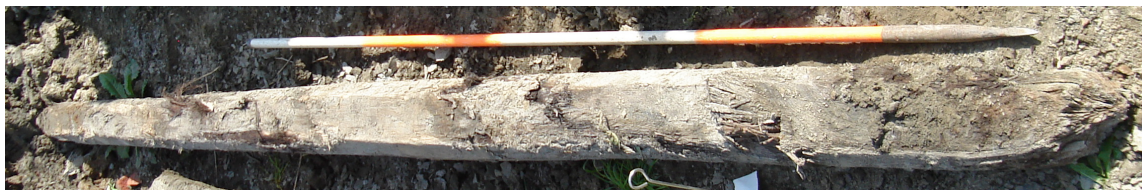
Houtnr 028, vierkant gekapt, lengte 2,65 m, doorsnede 17 cm.

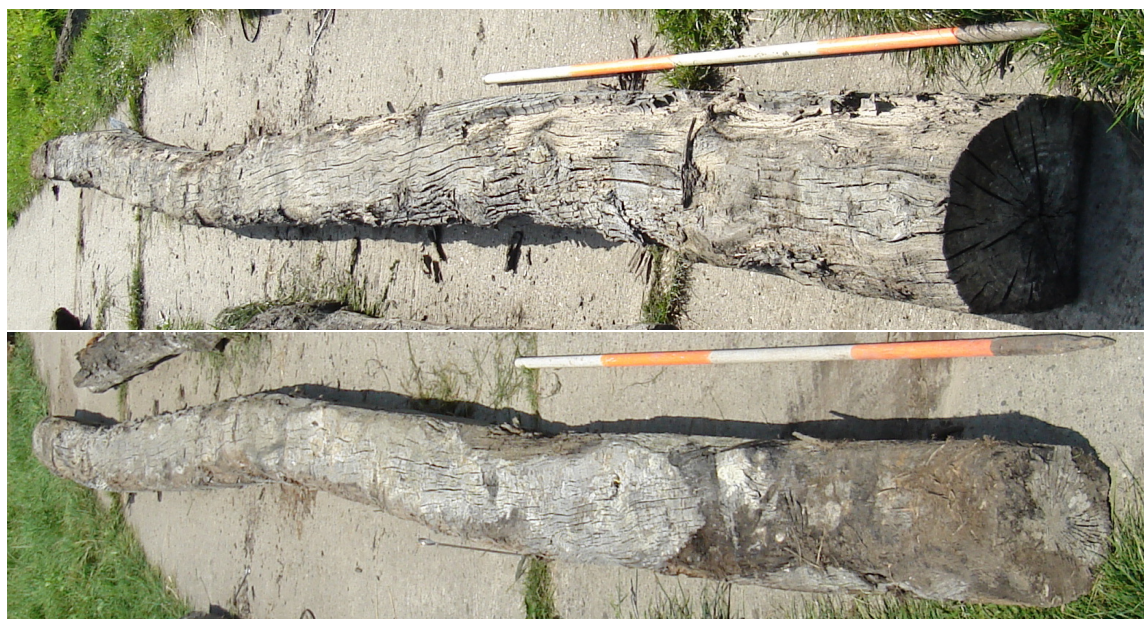
Houtnr 029, foto's vanaf beide einden. Enigzins afgevlakte boomstam, lengte 4,45 m, doorsnede 33 cm. Dit het langste samenstellende deel van de aan de oostzijde verwijderde onderslagbalk. Van deze balk is een monster genomen, vnr. 008

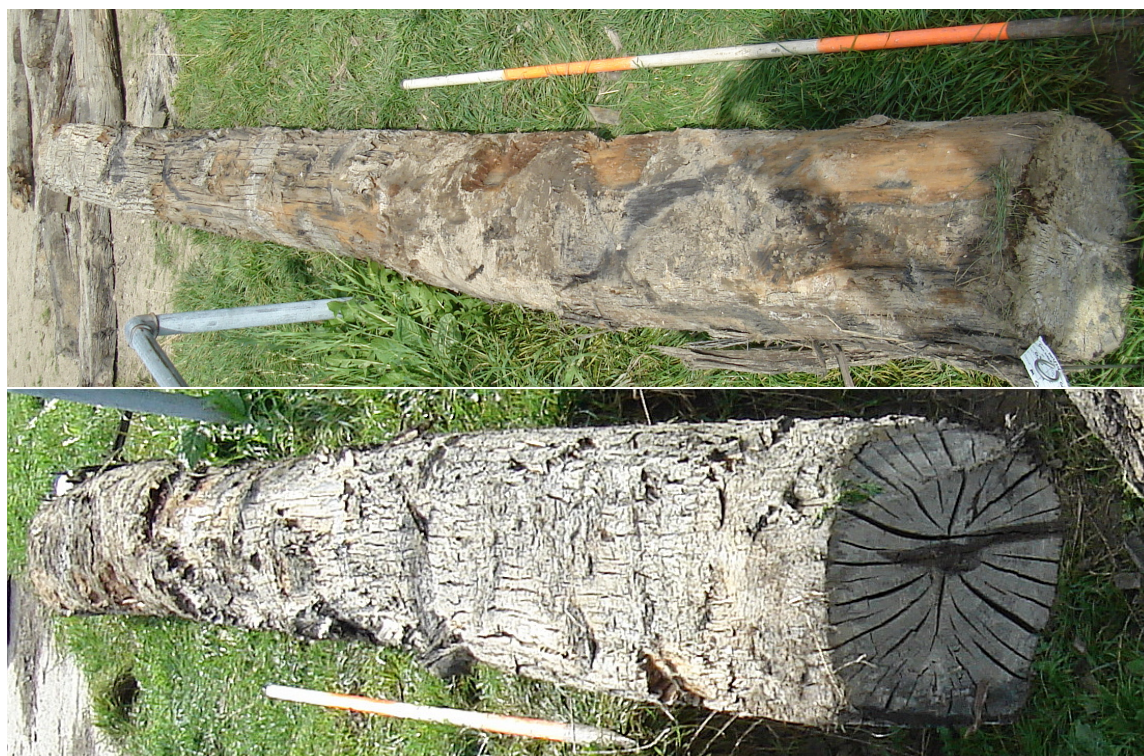
Houtnr 030, foto's vanaf beide einden. Enigzins afgevlakte boomstam, lengte 3,10 m, doorsnede 33 cm. Dit het kortere samenstellende deel van de aan de oostzijde verwijderde onderslagbalk. Van deze balk is eveneens een monster genomen, vnr. 009

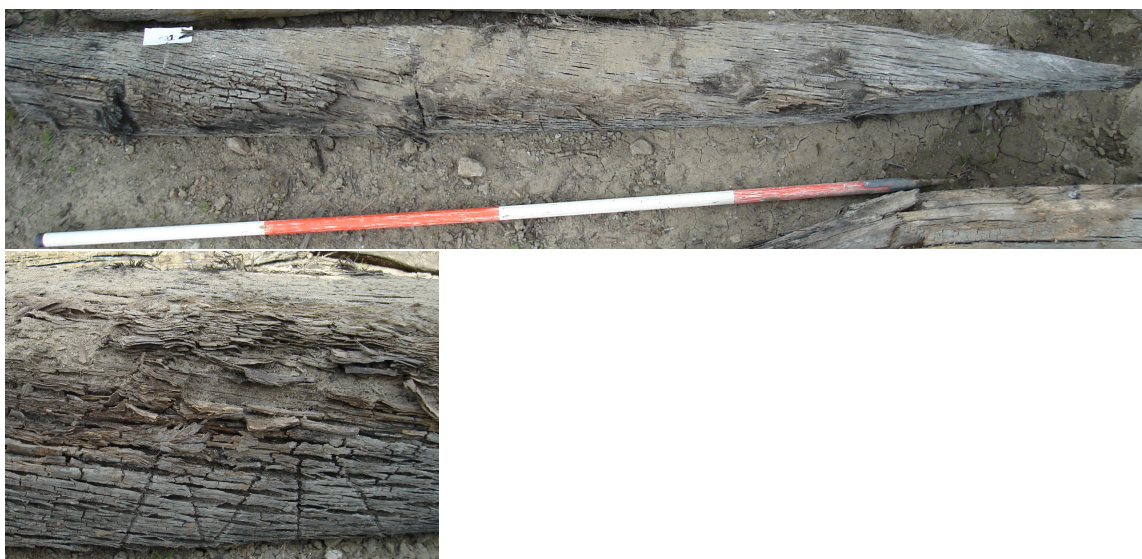
Houtnr 031, vierkant gekapt, lengte 0,91 m, doorsnede 27 cm. In detail een timmermansmerkteken

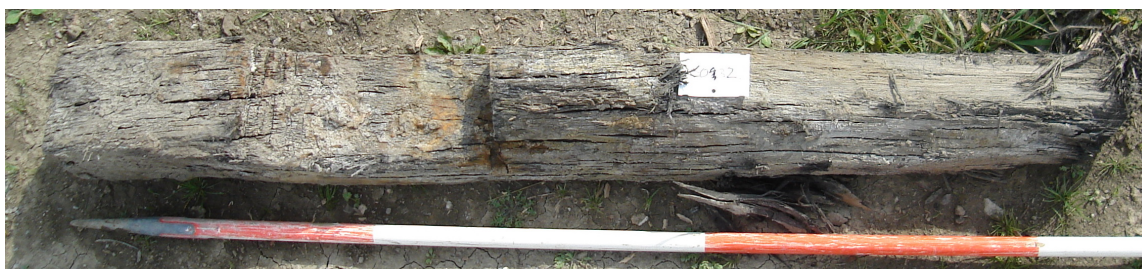
Houtnr 032, vierkant gekapt, lengte 1,77 m, doorsnede 19 cm. In de inkeping het restant van een ingeslagen nagel

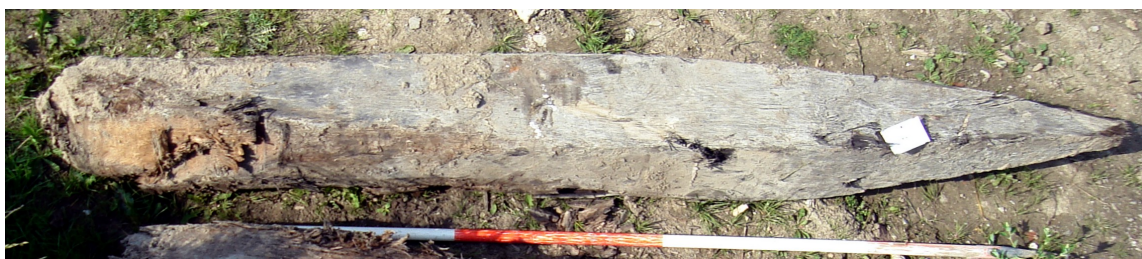
Houtnr 033, vierkant gekapt, lengte 2,65 m, doorsnede 27 cm. Van houtnr 33 is een monster genomen, vnr. 010

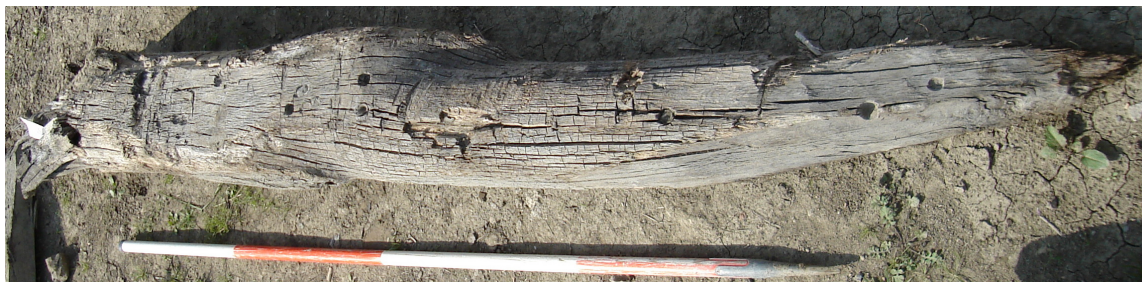
Houtnr 034, minimaal bewerkte stam, lengte 3,05 m, grootste doorsnede 31 cm. In detail bewerkingsporen bestaande uit zes pengaten.

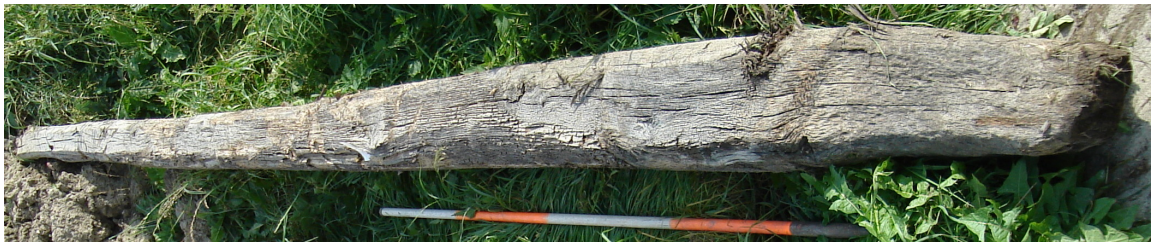
Houtnr 035, vierkant gekapt, lengte 4,65 m, doorsnede 30 cm.

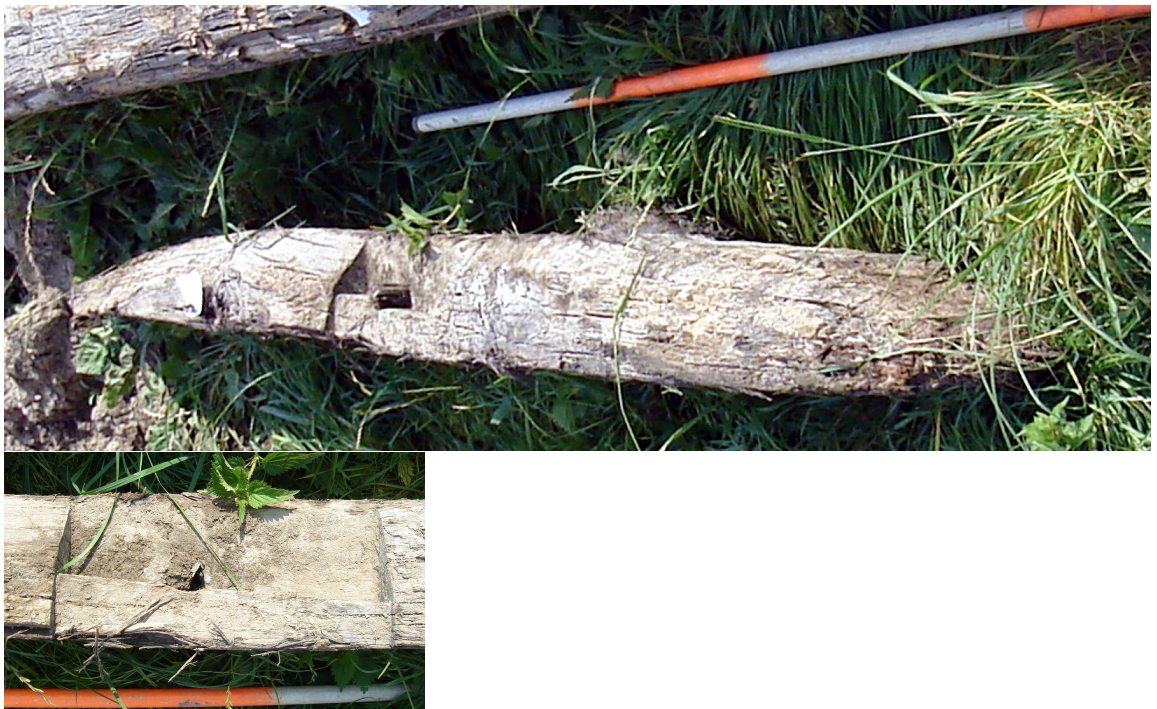
Houtnr 036, vierkant gekapt, met een vrijwel geheel afgeschuinde hoek. lengte 2,87 m, doorsnede 20 cm. In detail een bewerkingspoor bestaande uit een inkeping van 45 cm lang, met in het midden het restant van een pen.

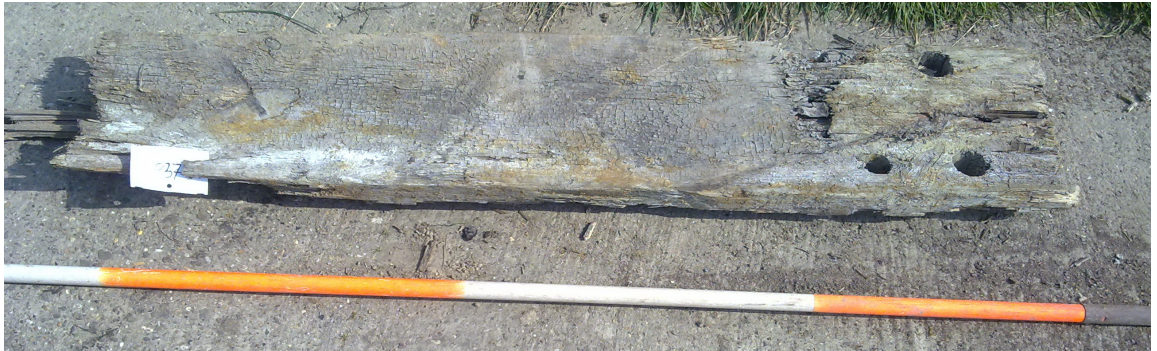
Houtnr 037, Plank, afgebroken, met als bewerkingsporen drie pengaten, lengte 1,50 m, dikte 10,5 cm, breedte 22 cm.

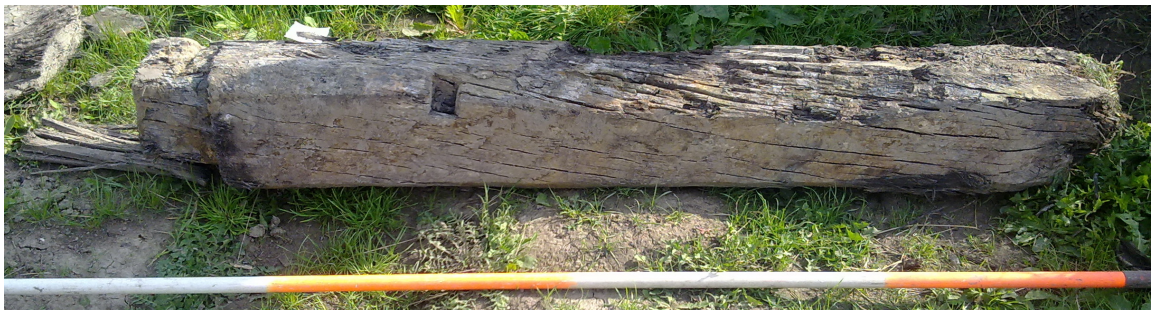
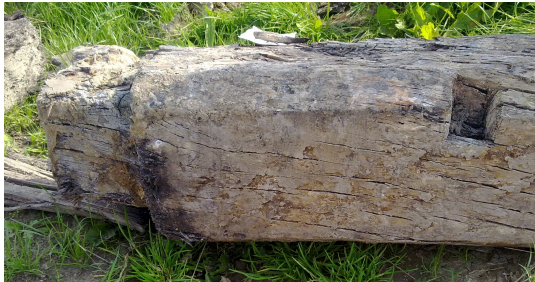
Houtnr 036, vierkant gekapt, lengte 165 m, doorsnede 20 cm. In detail een bewerkingspoor bestaande uit een grote pen ten behoeve van een haakse verbinding en een kleine inkeping.

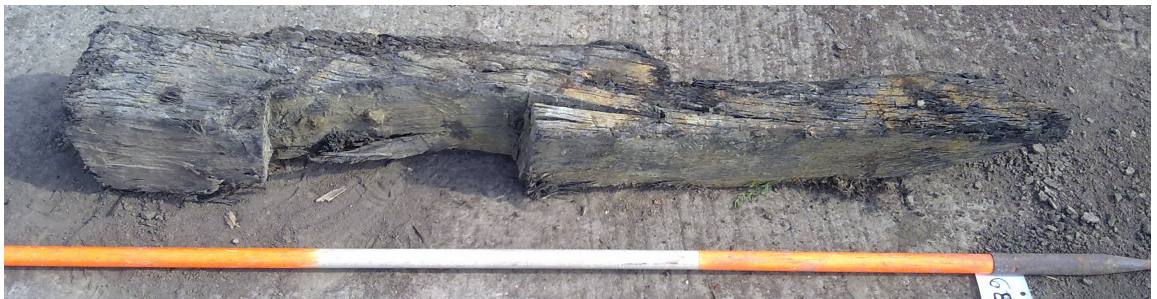
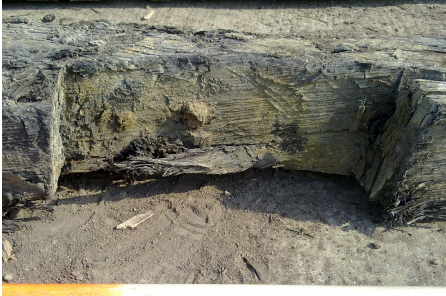
Houtnr 039, vierkant gekapt, met een inkeping en rechts een versmallingen inkepingen, lengte 1,35 m, doorsnede 22 cm. In detail de inkeping met een ingeslagen nagel.
