Een archeologisch inventariserend onderzoek (IVO) door middel van boringen op het A-Kerkhof Zuidzijde te Groningen (Gr.)

ARC-Rapporten 2003-86

Groningen
28 februari 2003
ISSN 1574-6887

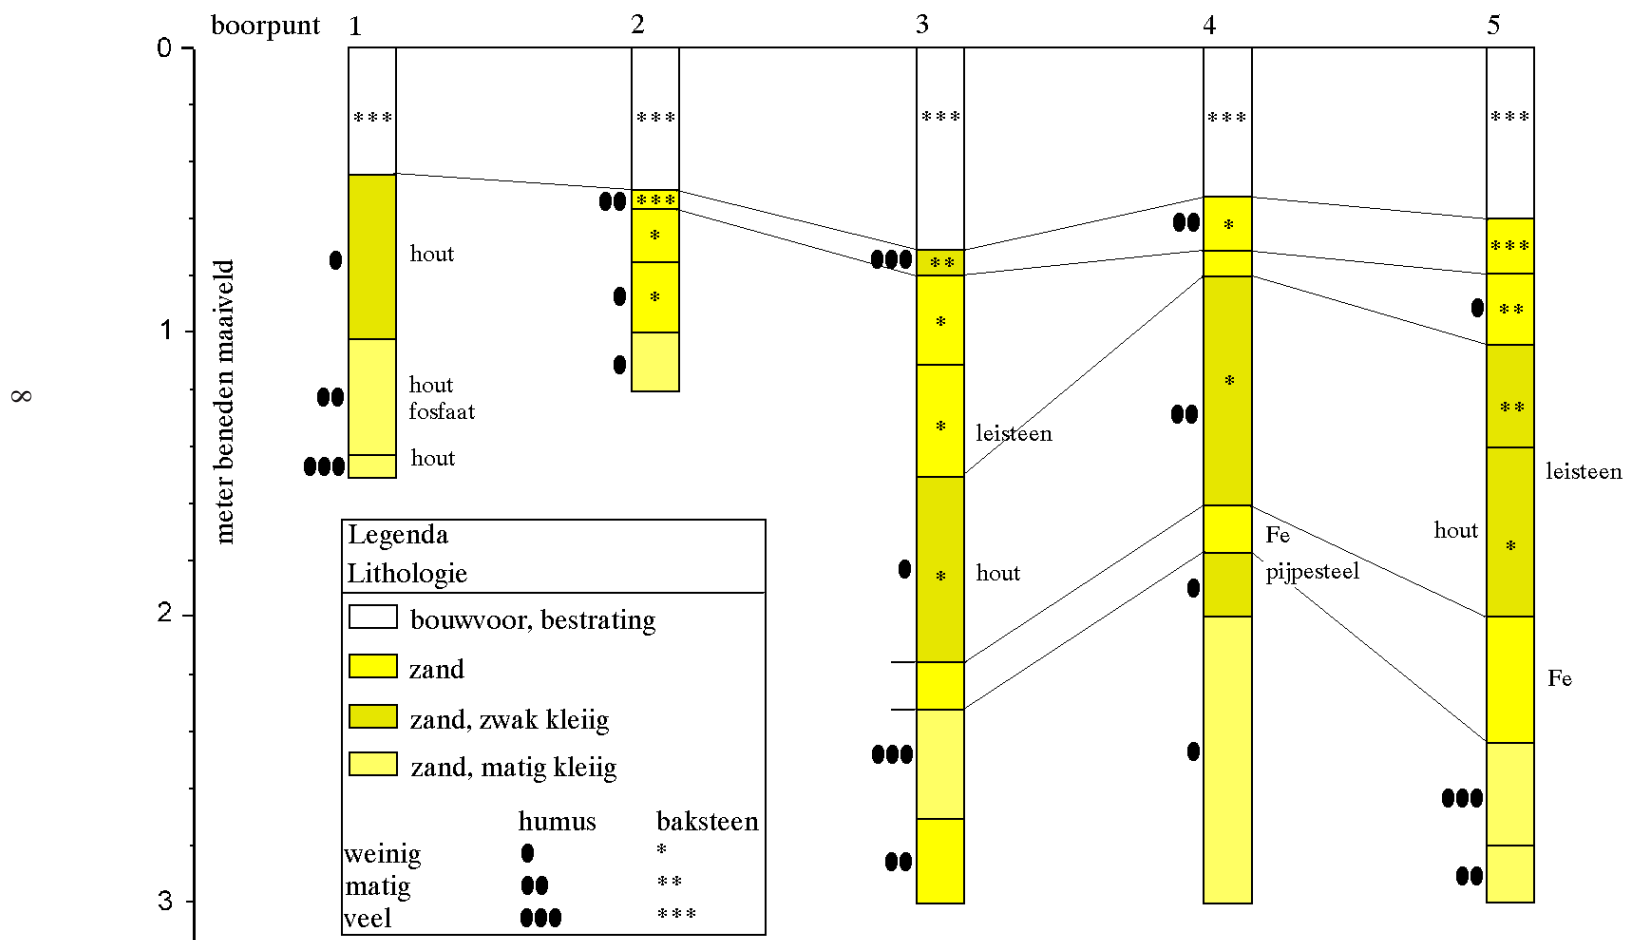
Bijlage 2 Boorraaien

De gedetailleerde gegevens van de verschillende boringen zijn gegeven in de bijlage 1 en zichtbaar gemaakt in de bijlage 2. Er is een bodem gevonden die in de boorpunten 3 t/m 5 vrij gelijkwaardig is, maar in de punten 1 en 2 afwijkt. De aangetroffen bodemlagen zijn alle sterk door menselijke activiteiten beïnvloedt. De

pleistocene moreneafzetting is niet bereikt. In de boringen 3 t/m 5 is tot een diepte van circa 180 tot 210 cm beneden maaiveld een bodemlaag aangetroffen bestaande uit zeer fijn, zwak tot matig kleiig zand. De bovenste 20 cm van deze laag is vrij sterk humeus. Daaronder wordt de hoeveelheid humus langzaam minder. In deze laag is aan de bovenkant op een diepte van 180 cm beneden maaiveld een pijpsteel aangetroffen, welke grofweg dateert uit de late 17e of vroeg 18e eeuw. Op deze laag is een 15 tot 20 cm dik pakket van fijn, ijzerhoudend, humusloos zand gevonden. Op deze laag bevindt zich een pakket zand met vrij veel baksteenfragmenten, fragmenten leisteen en hout. Ook is dit pakket licht humeus. De bovenkant van dit pakket wordt gevormd door een circa 10–15 cm dikke laag zeer fijn, sterk humeus zand met veel puinresten. De bovenste laag van de bodem bestaat uit matig grof zand met veel puin, fijn grind en humusloos. Deze laag wordt afgesloten door de bestrating. Boring 1 geeft een iets andere samenstelling. Deze bestaat onder de bestrating en het matig grof zand uit een laag fijn, licht kleiig zand, met veel hout en een toenemende hoeveelheid humus. Ook zijn in deze boring enige fosfaatvlekken aangetroffen.
