**Een archeologisch inventariserend
veldonderzoek (IVO) door middel van
boringen langs het nieuwe tracé van de
N381 in de gemeenten Opsterland,
Heerenveen en Ooststellingwerf (Fr.)**

ARC-Rapporten 2006-74

ARC-Rapporten 2006-74
ARC-Projectcode 2006-133

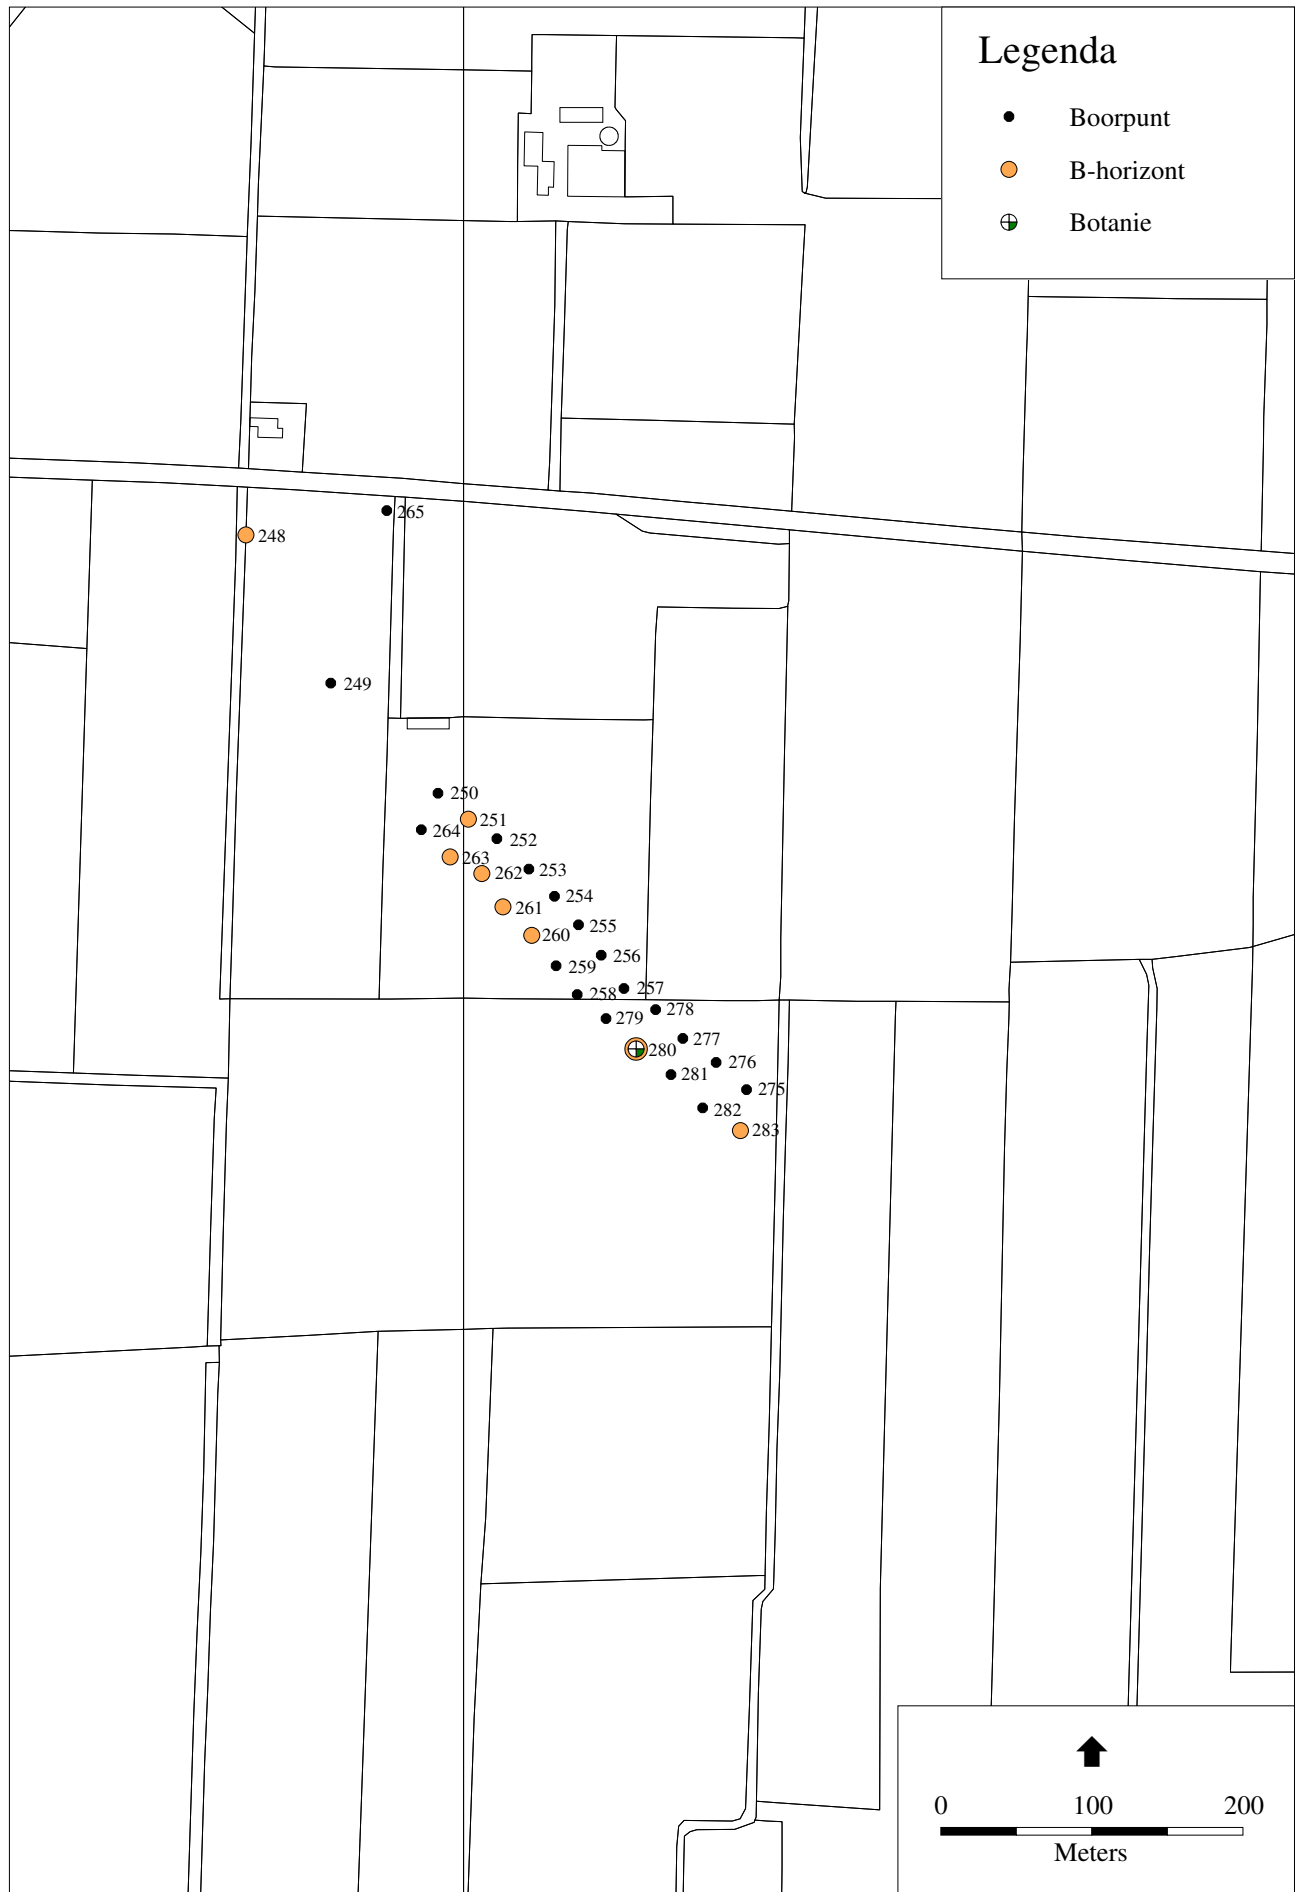
Bijlage 7 Overzicht van de boorpunten van deelgebied 5 waarbij bodemhorizonten, vondsten en gebieden met eventueel vervolgonderzoek zijn aangegeven. Kaart: B. Schomaker.

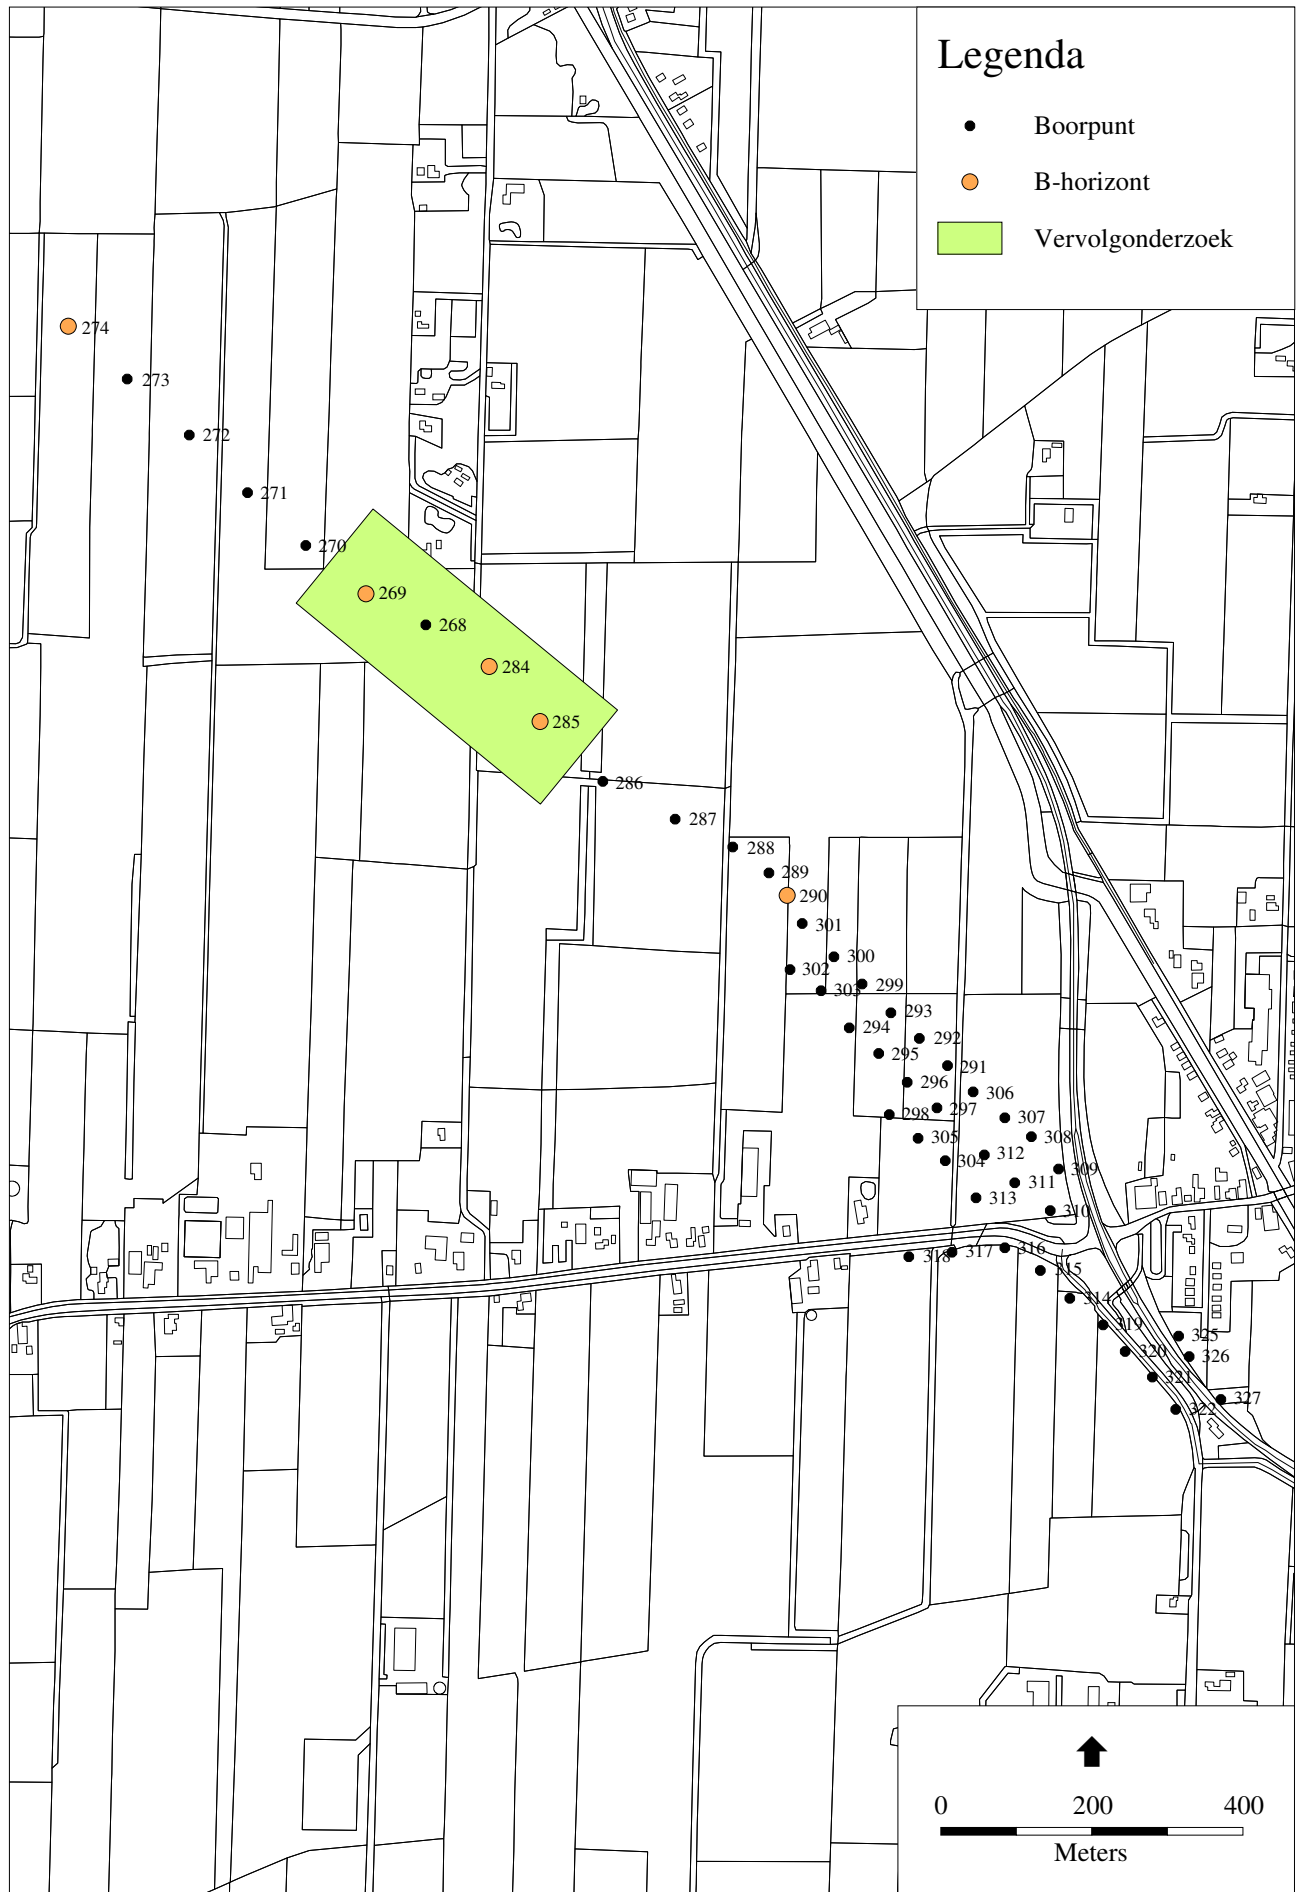
Bijlage 8 Overzicht van de boorpunten van deelgebied 6 en 7 waarbij bodemhorizonten, vondsten en gebieden met eventueel vervolgonderzoek zijn aangegeven. Kaart: B. Schomaker.

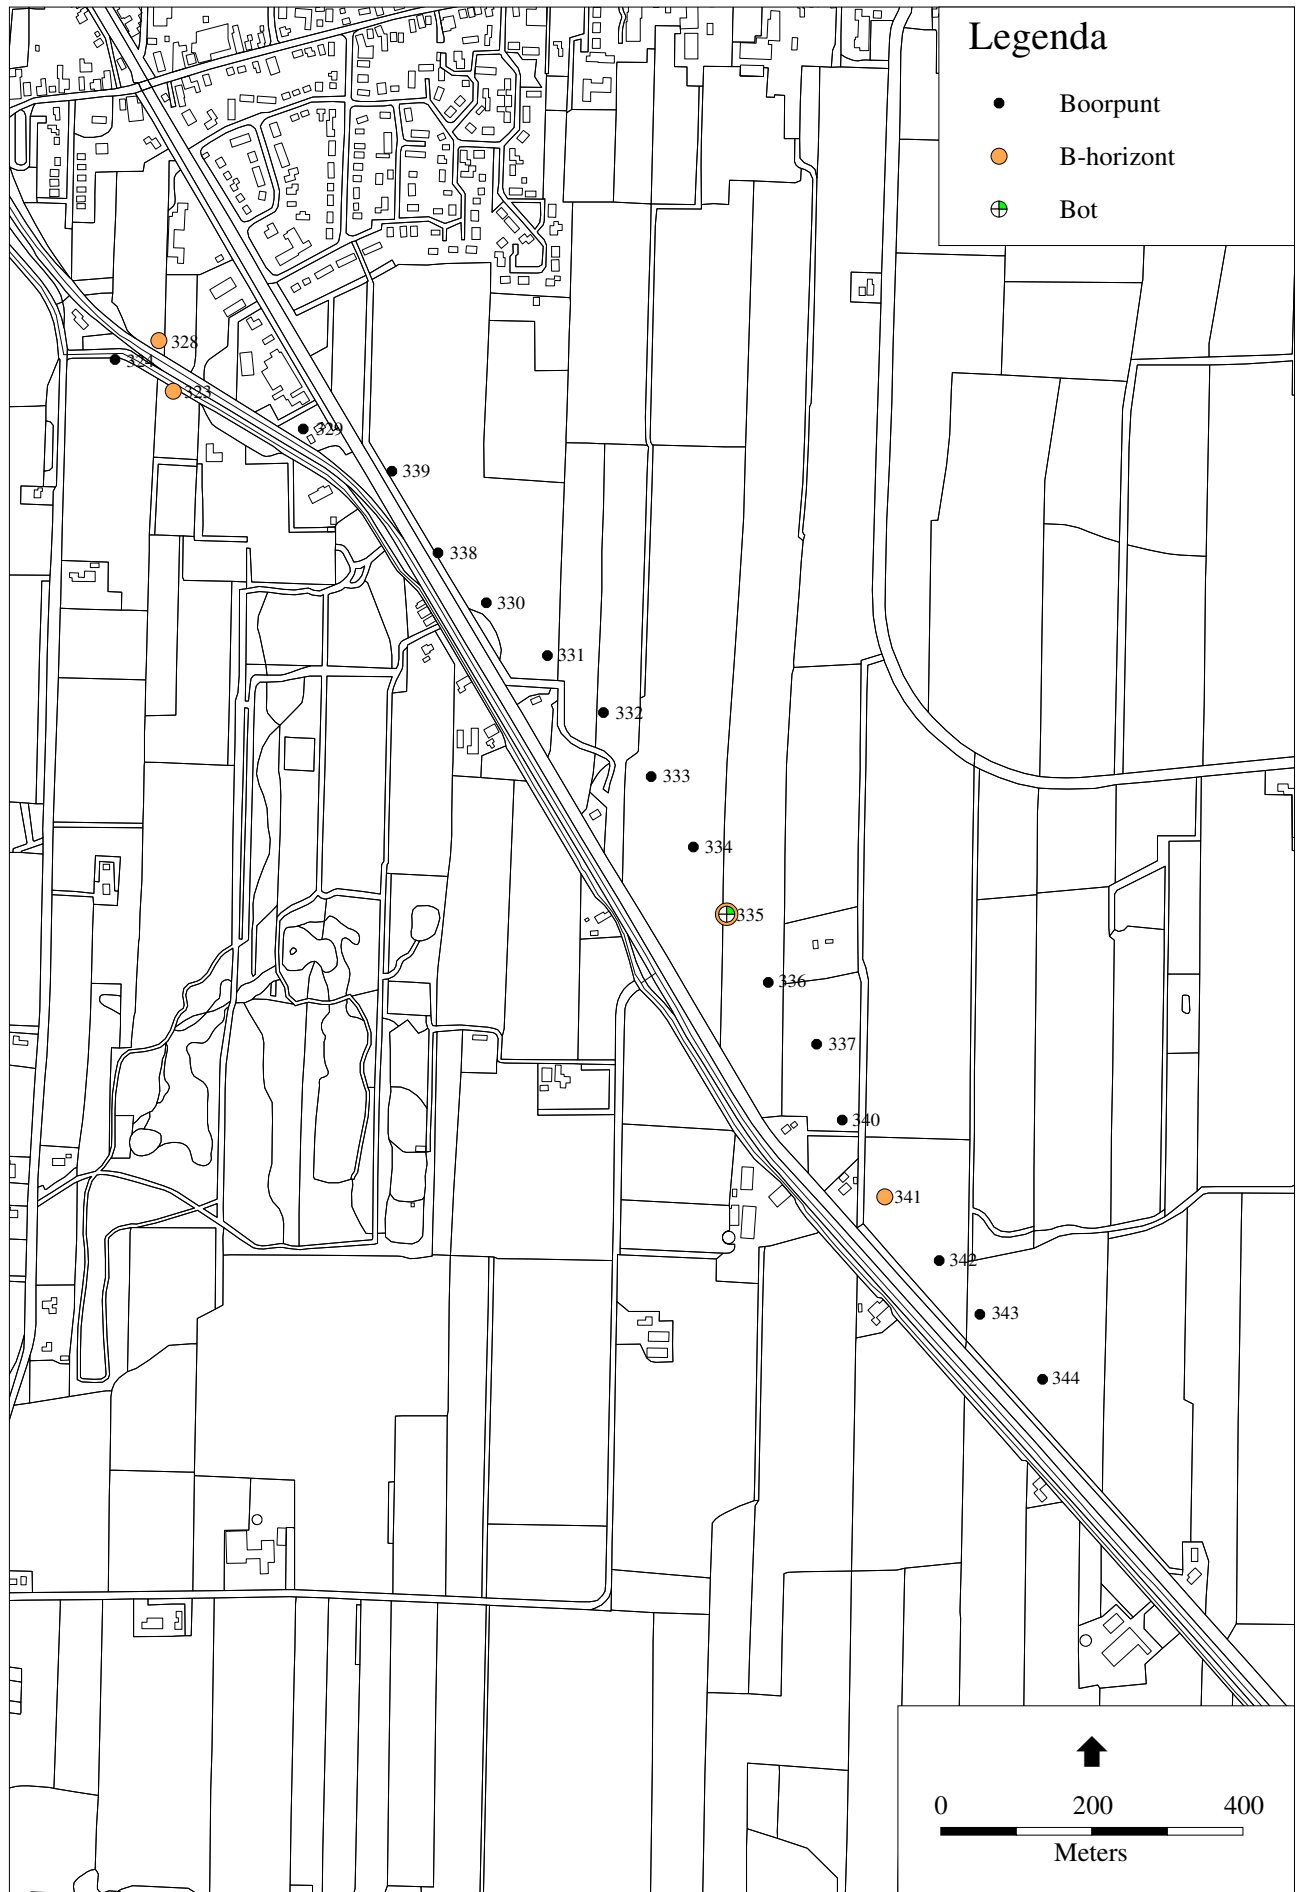
Bijlage 9 Overzicht van de boorpunten van deelgebied 8 waarbij bodemhorizonten, vondsten en gebieden met eventueel vervolgonderzoek zijn aangegeven. Kaart: B. Schomaker.

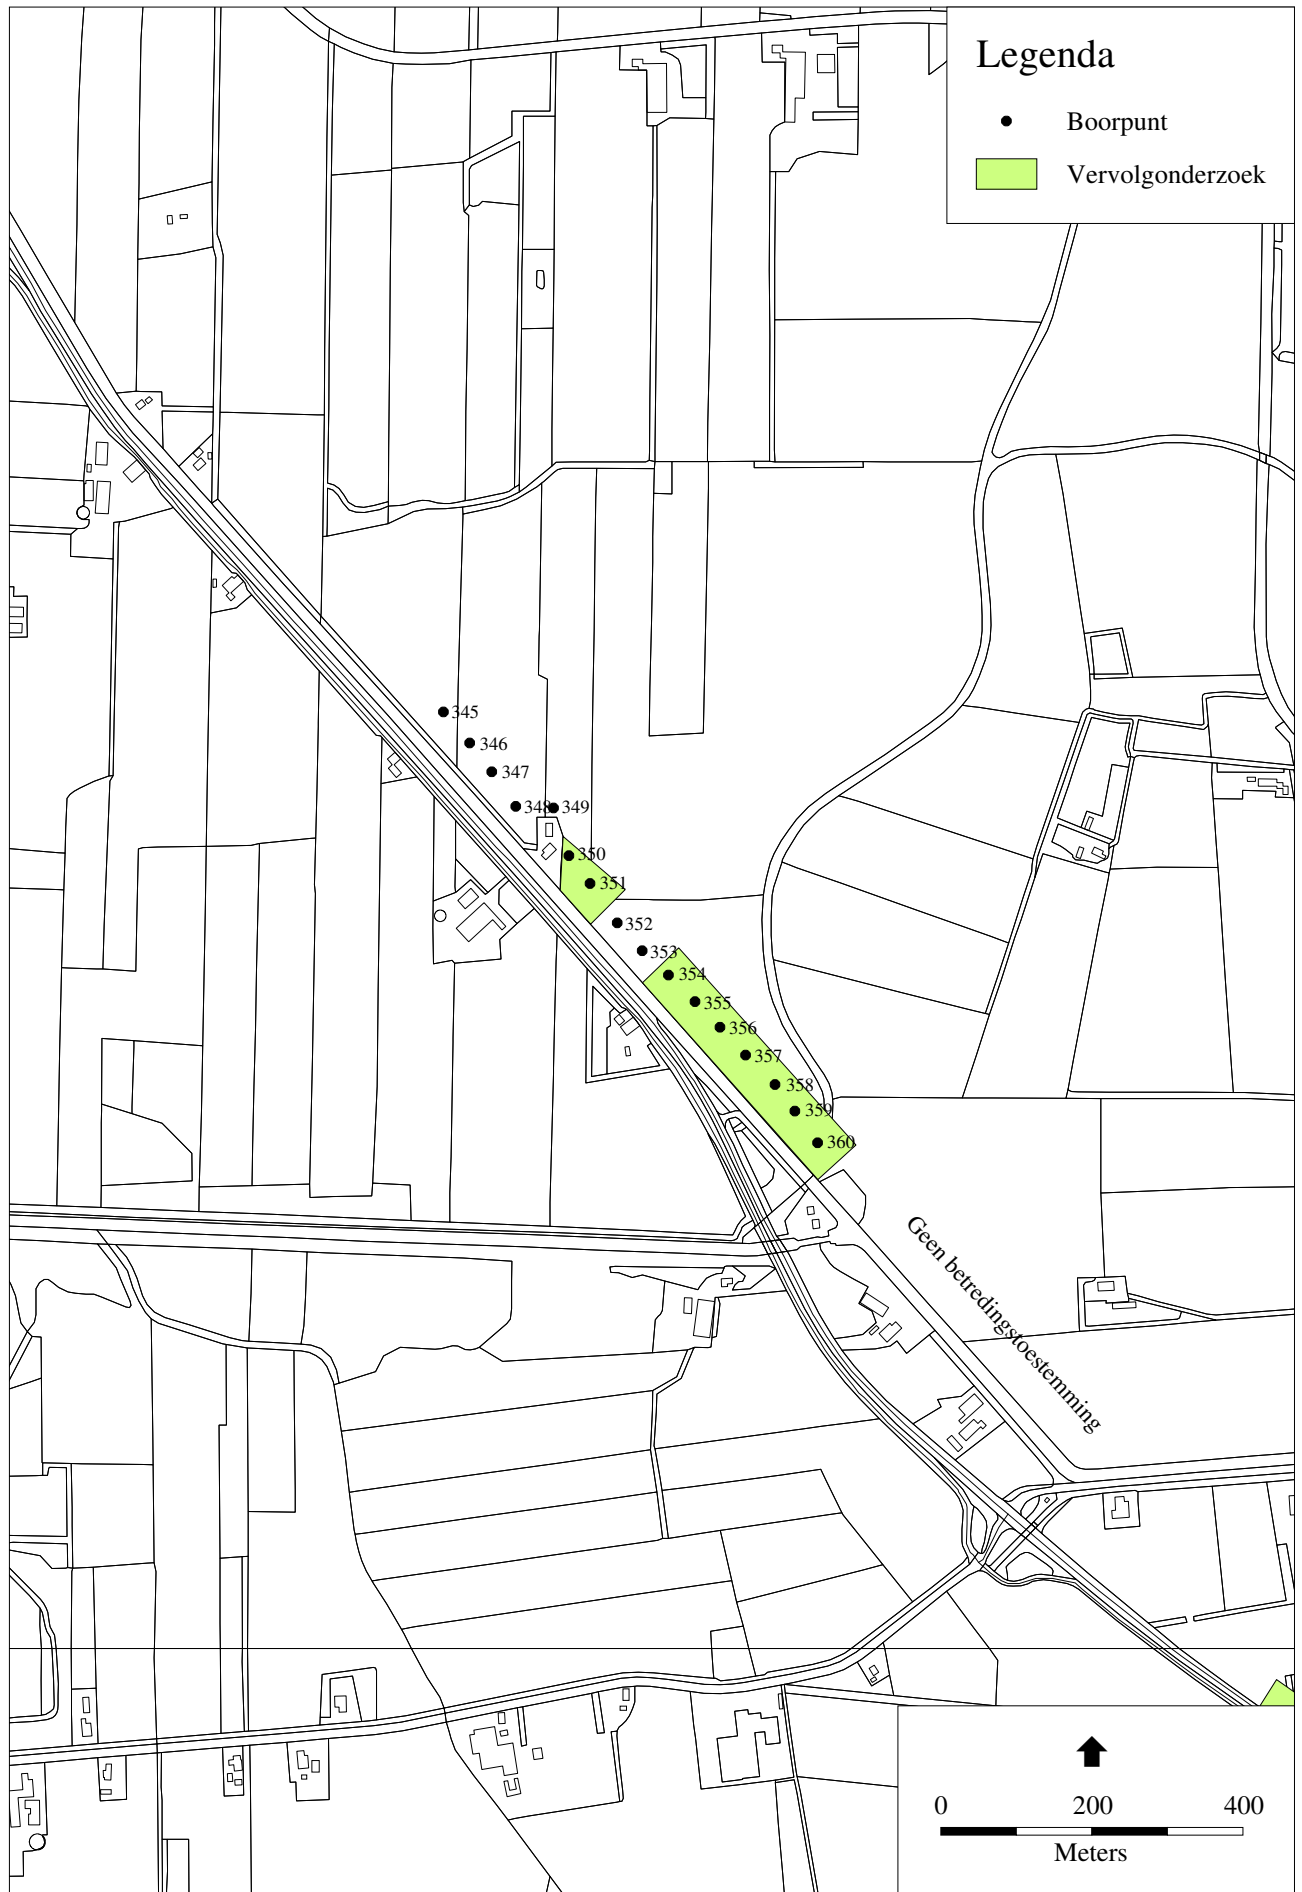
Bijlage 10 Overzicht van de boorpunten van deelgebied 9 waarbij bodemhorizonten, vondsten en gebieden met eventueel vervolgonderzoek zijn aangegeven. Kaart: B. Schomaker.

Hier bevindt zich een pingoruïne. Deze plekken zijn door hun overgang van droge naar vochtige/natte milieu's aantrekkelijk geweest voor de mens. Er is een grote kans dat zich hier archeologische resten bevinden. Wij bevelen aan om hier als eerste de pingoruïne in kaart te brengen door middel van een kruisraai met boringen om de 20 m, tot in het dekzand. Daarnaast moet door middel van waterpassing de ligging van de mogelijke ringwal worden gelocaliseerd. Hierna kan een vervolgonderzoek, door middel van boringen om de 50 m welke indien nodig verdicht kunnen worden tot 25 m, op de ringwal worden uitgevoerd naar eventuele vindplaatsen. De boringen beperken zich tot dat deel van de ringwal dat binnen het tracé valt.

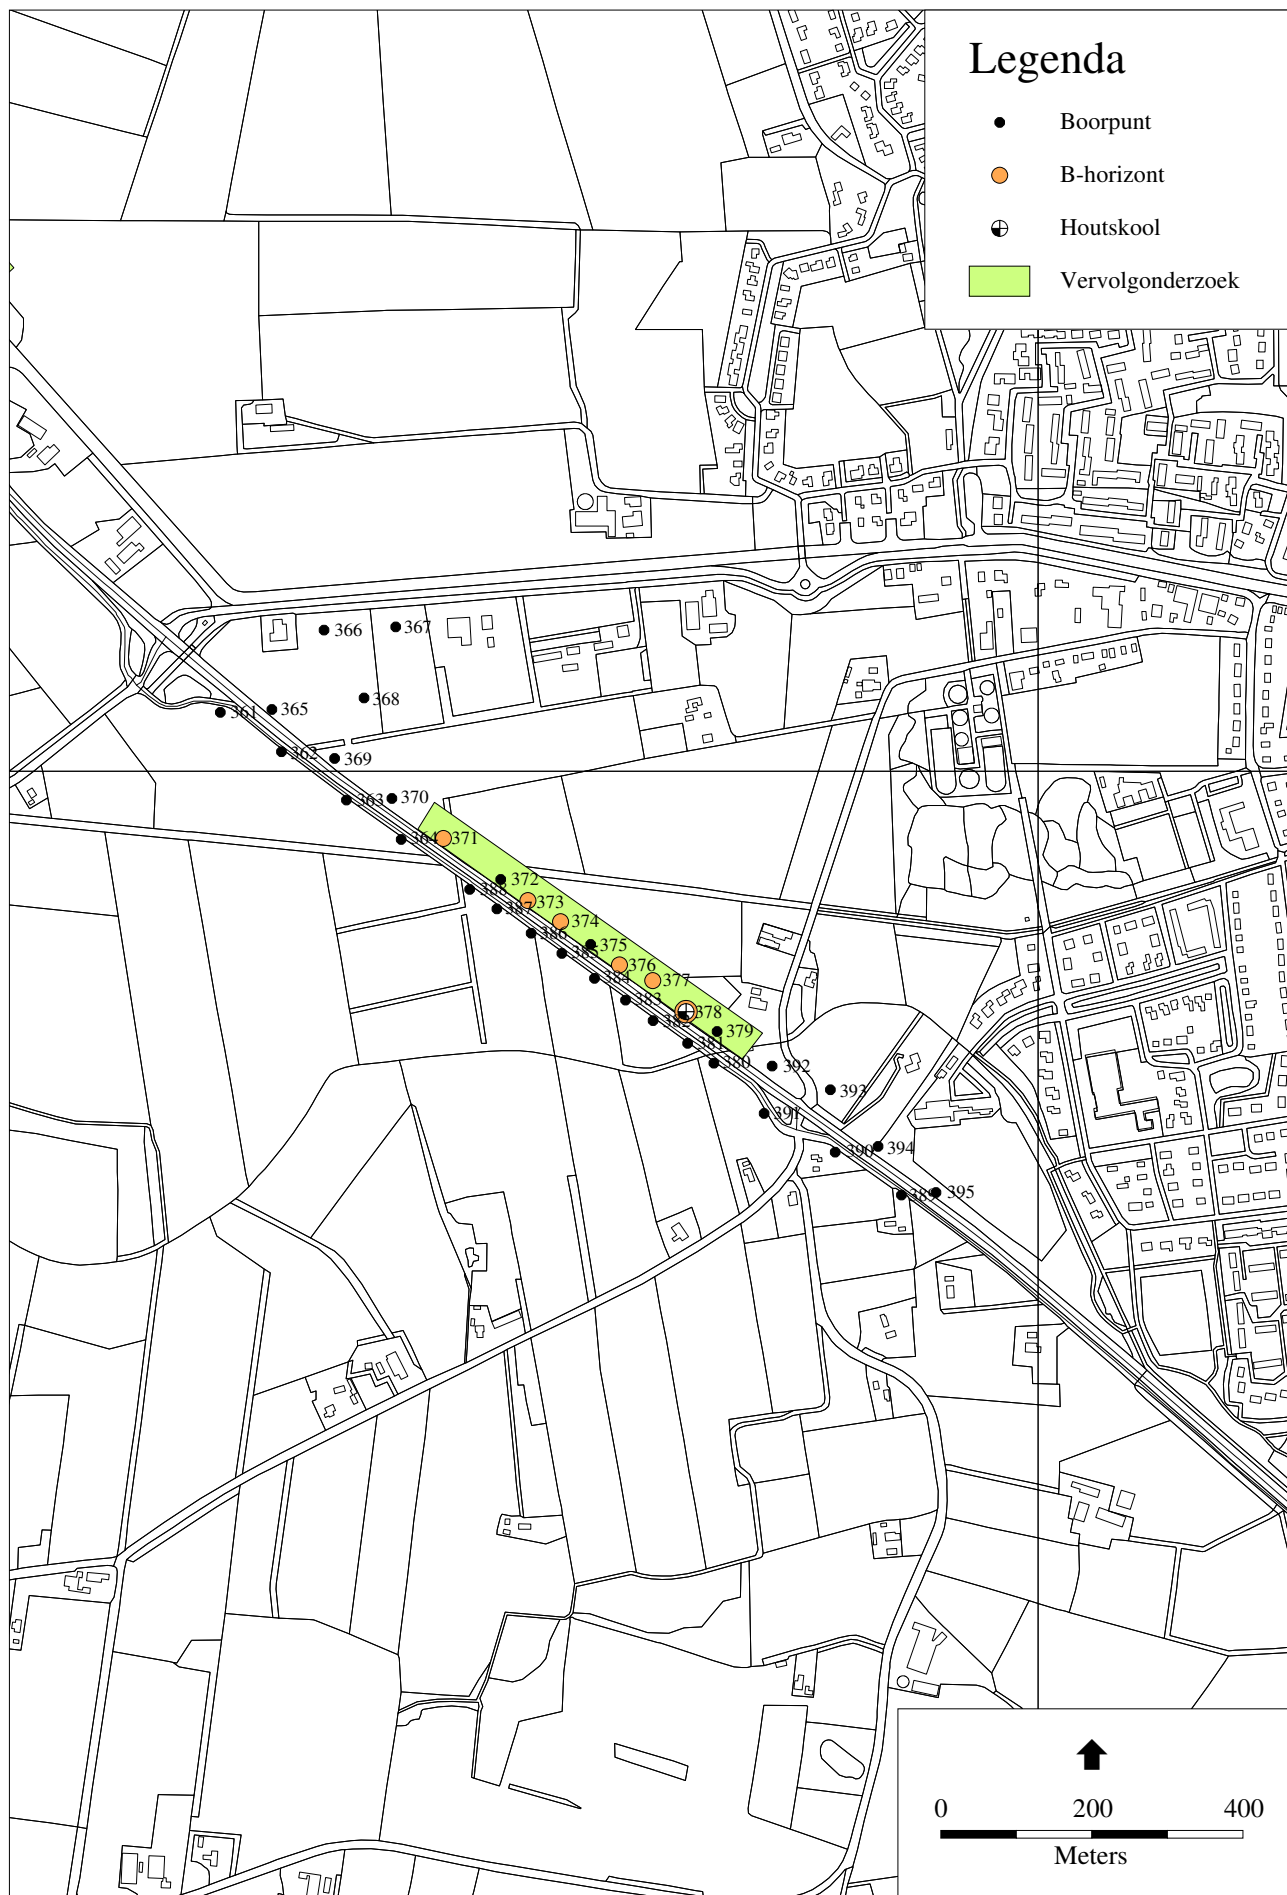
Bijlage 11 Overzicht van de boorpunten van deelgebied 10 waarbij bodemhorizonten, vondsten en gebieden met eventueel vervolgonderzoek zijn aangegeven. Kaart: B. Schomaker.

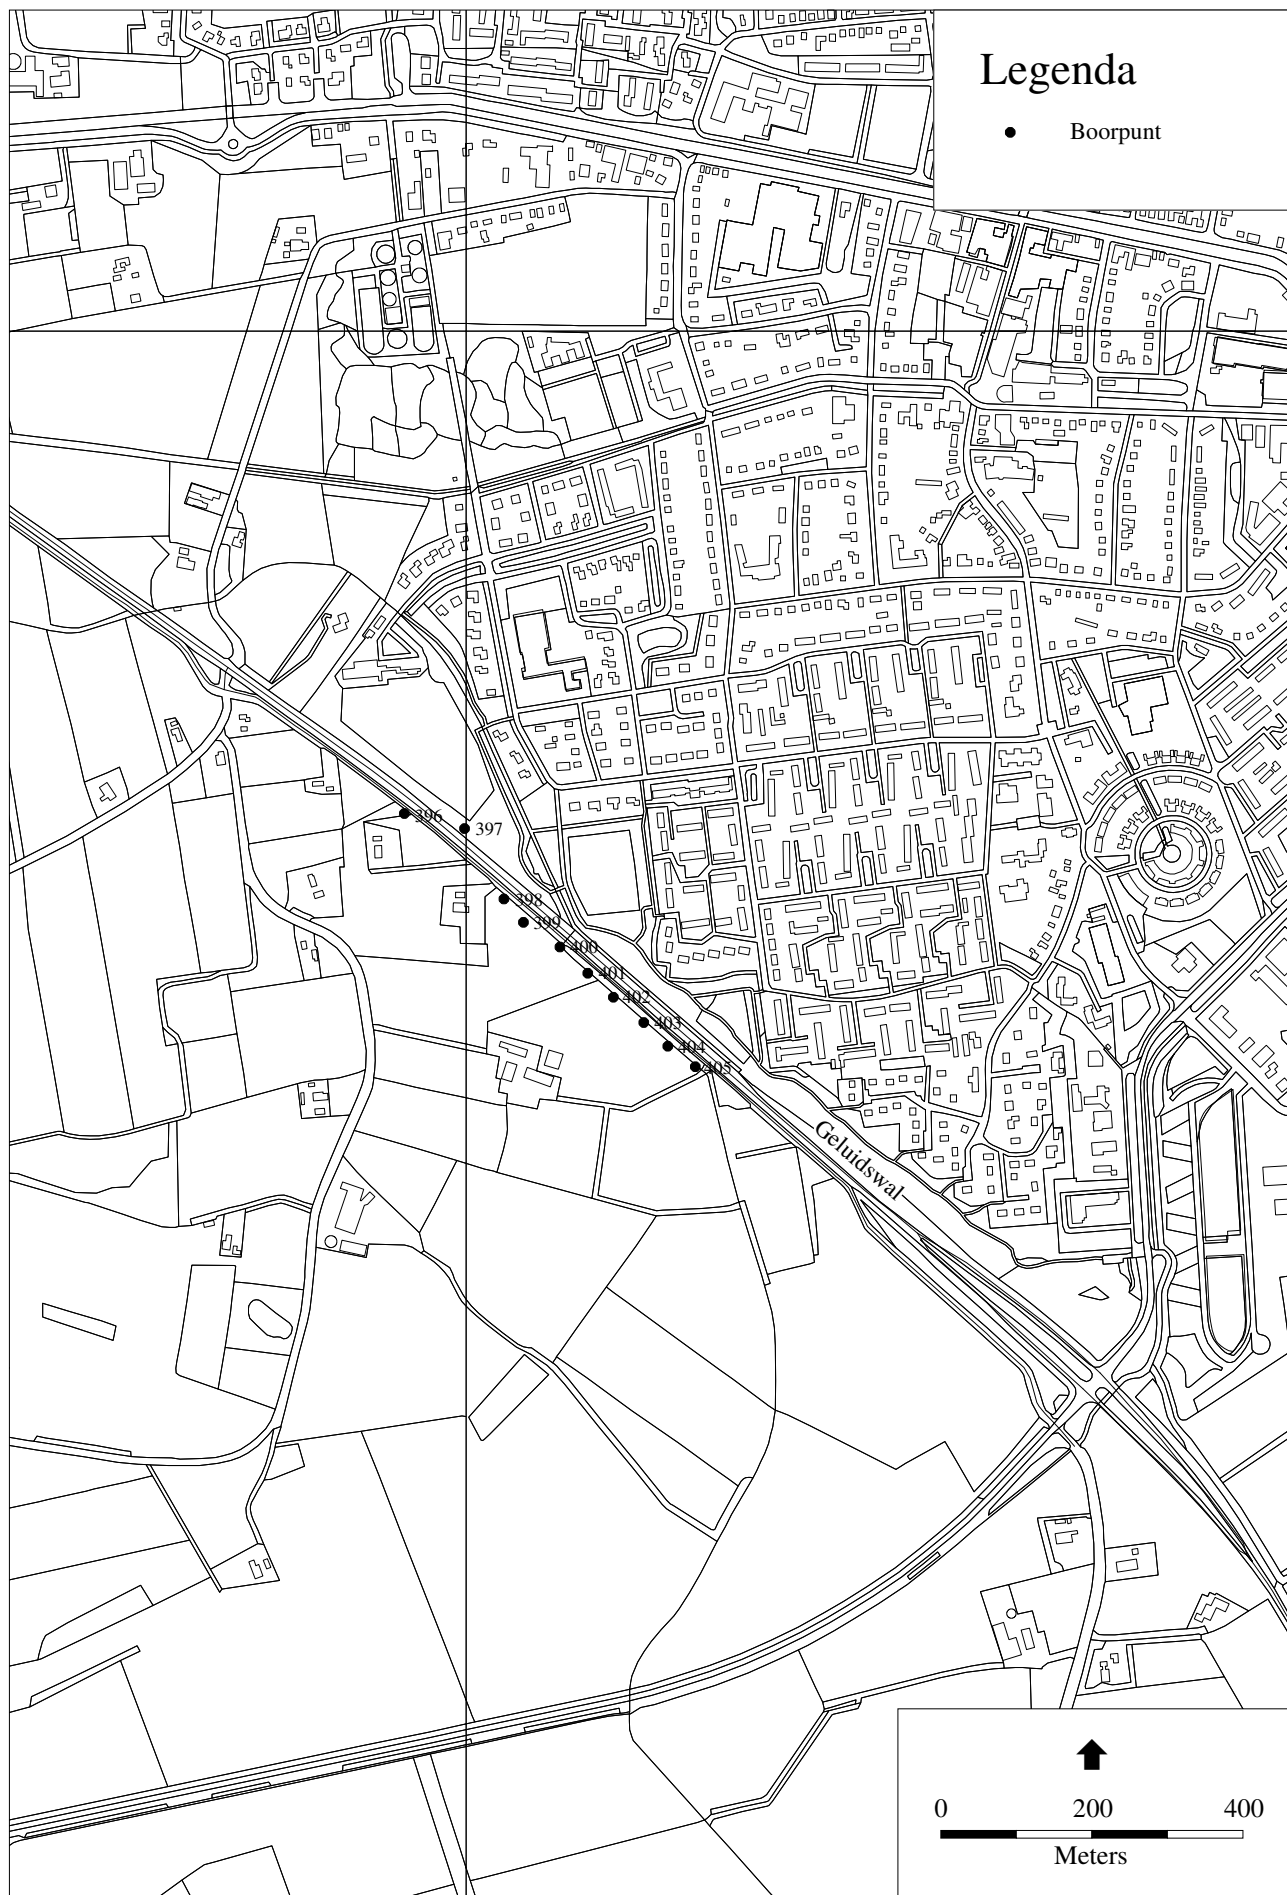
Bijlage 12 Overzicht van de boorpunten van deelgebied 11 waarbij bodemhorizonten, vondsten en gebieden met eventueel vervolgonderzoek zijn aangegeven. Kaart: B. Schomaker.

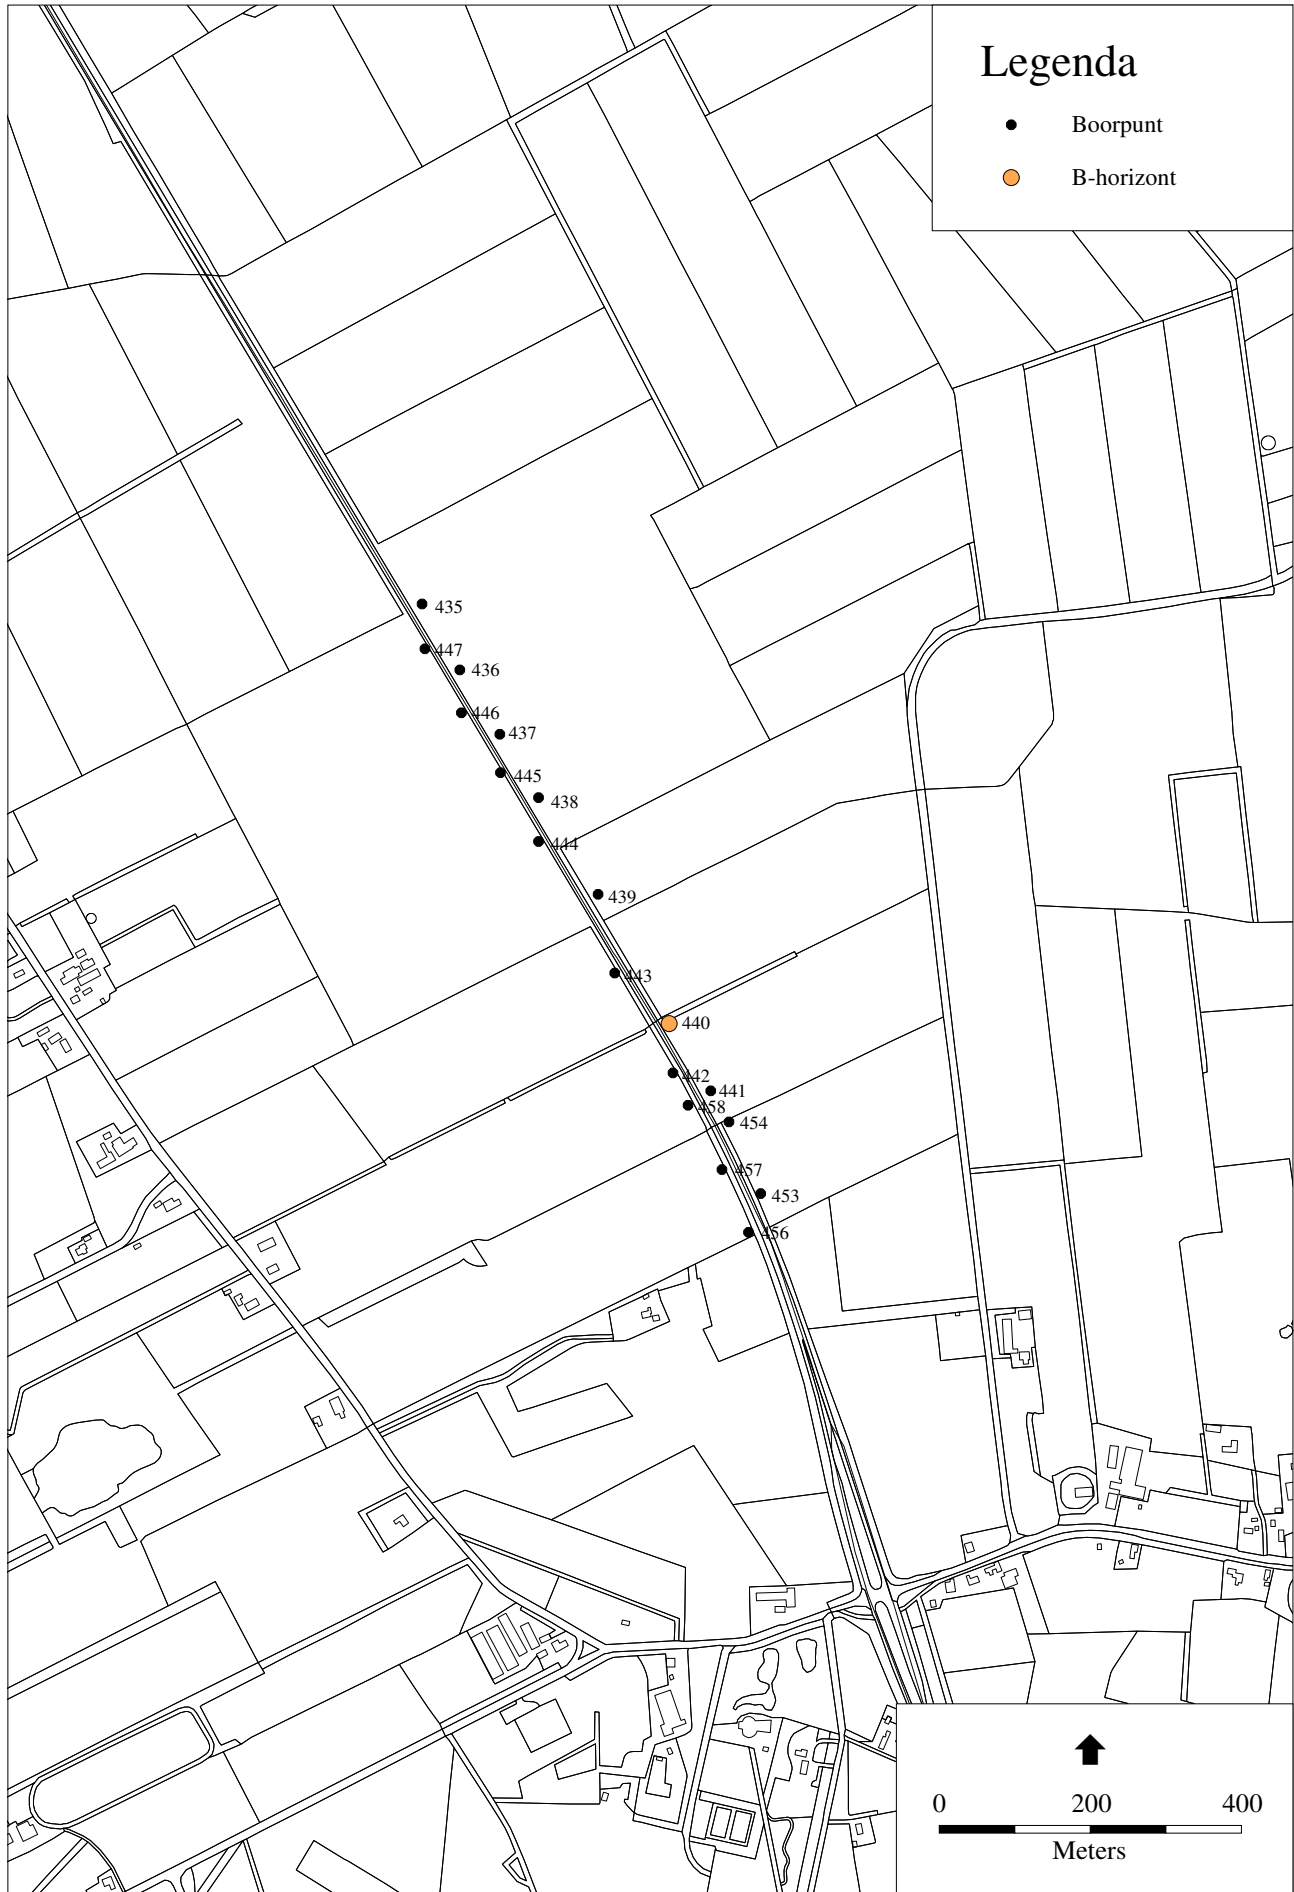
Bijlage 14 Overzicht van de boorpunten van deelgebied 13 waarbij bodemhorizonten, vondsten en gebieden met eventueel vervolgonderzoek zijn aangegeven. Kaart: B. Schomaker.

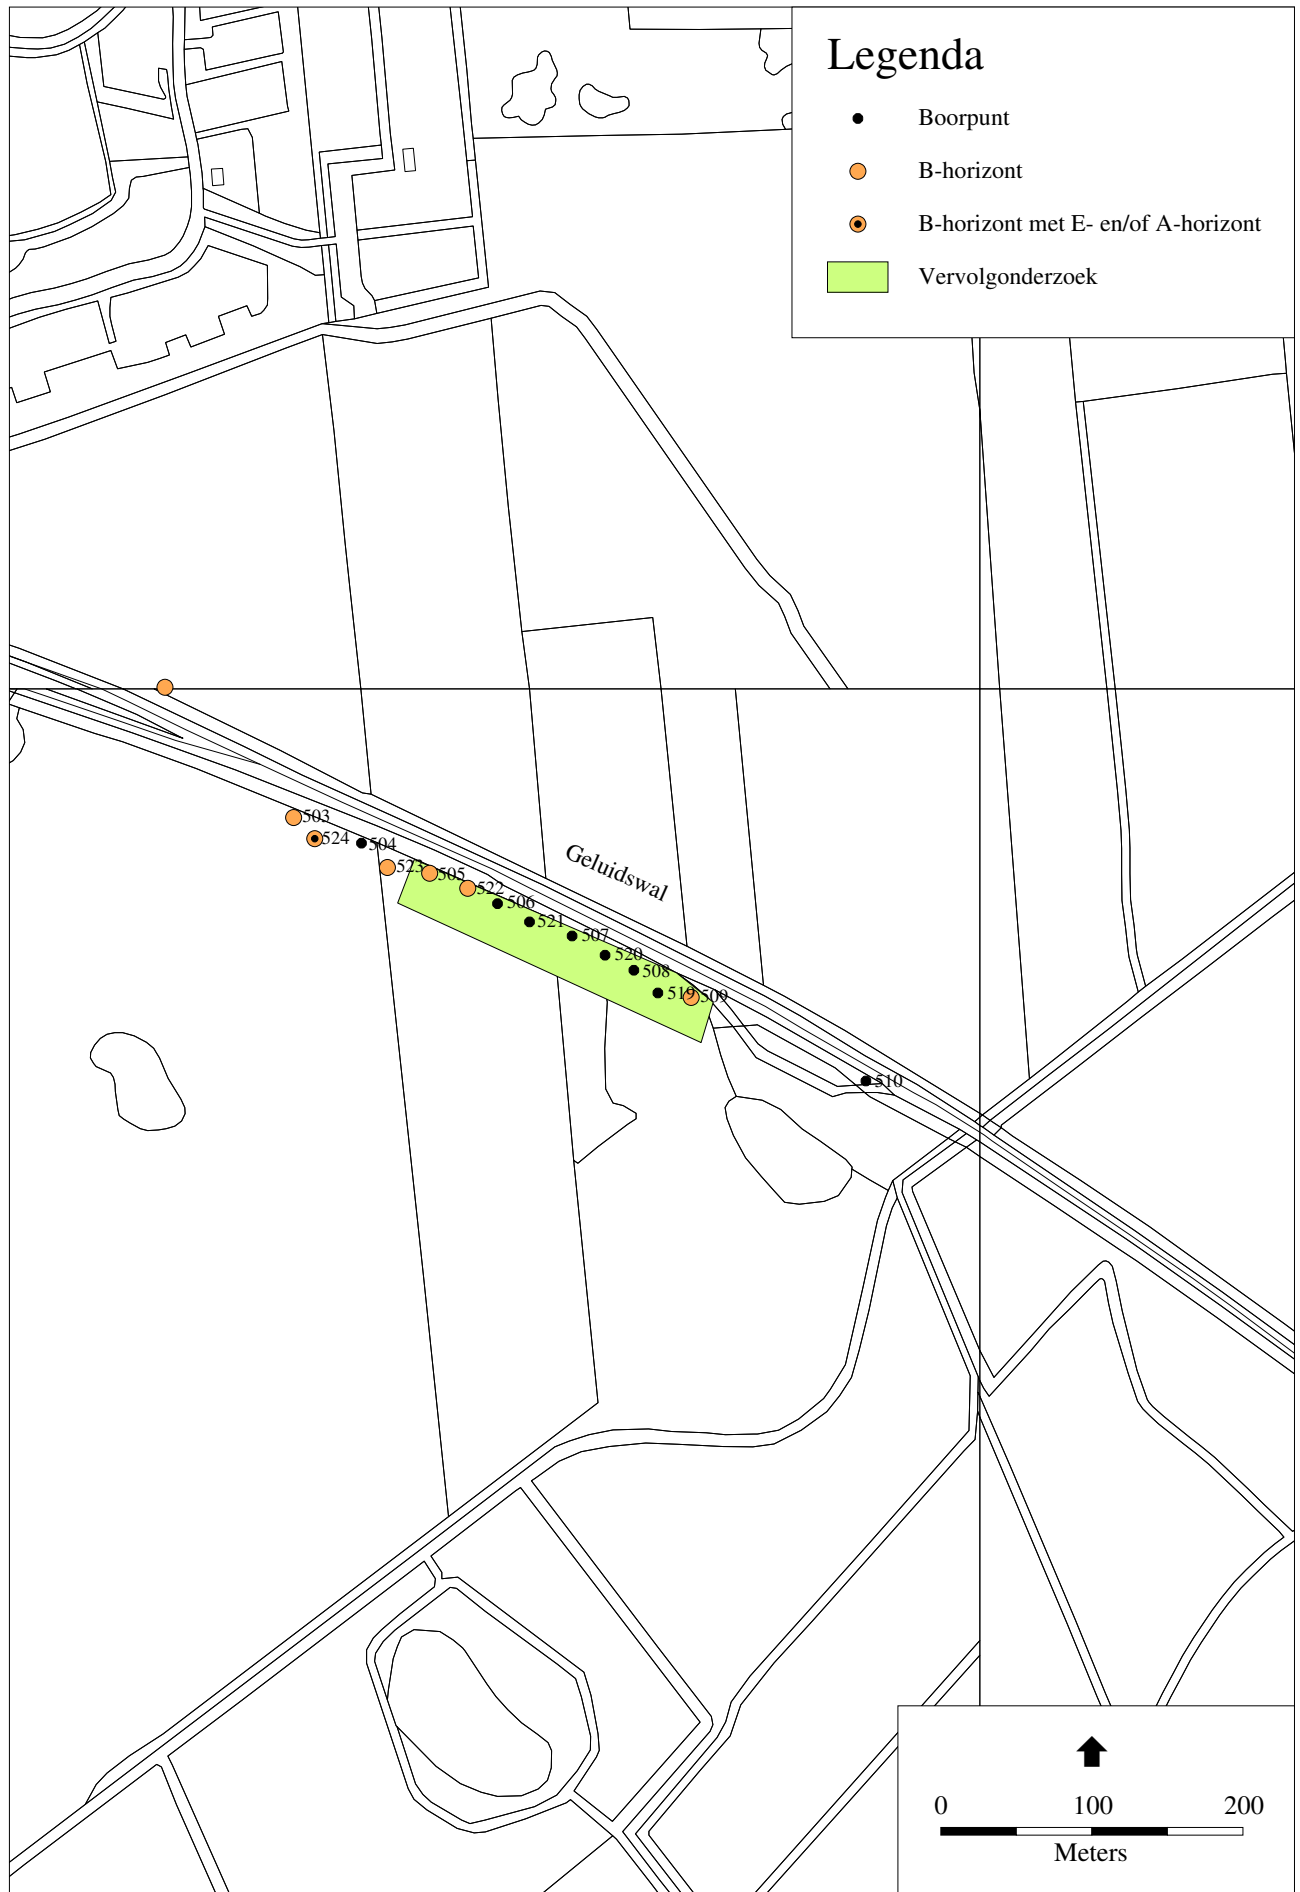
Bijlage 16 Overzicht van de boorpunten van deelgebied 15 waarbij bodemhorizonten, vondsten en gebieden met eventueel vervolgonderzoek zijn aangegeven. Kaart: B. Schomaker.

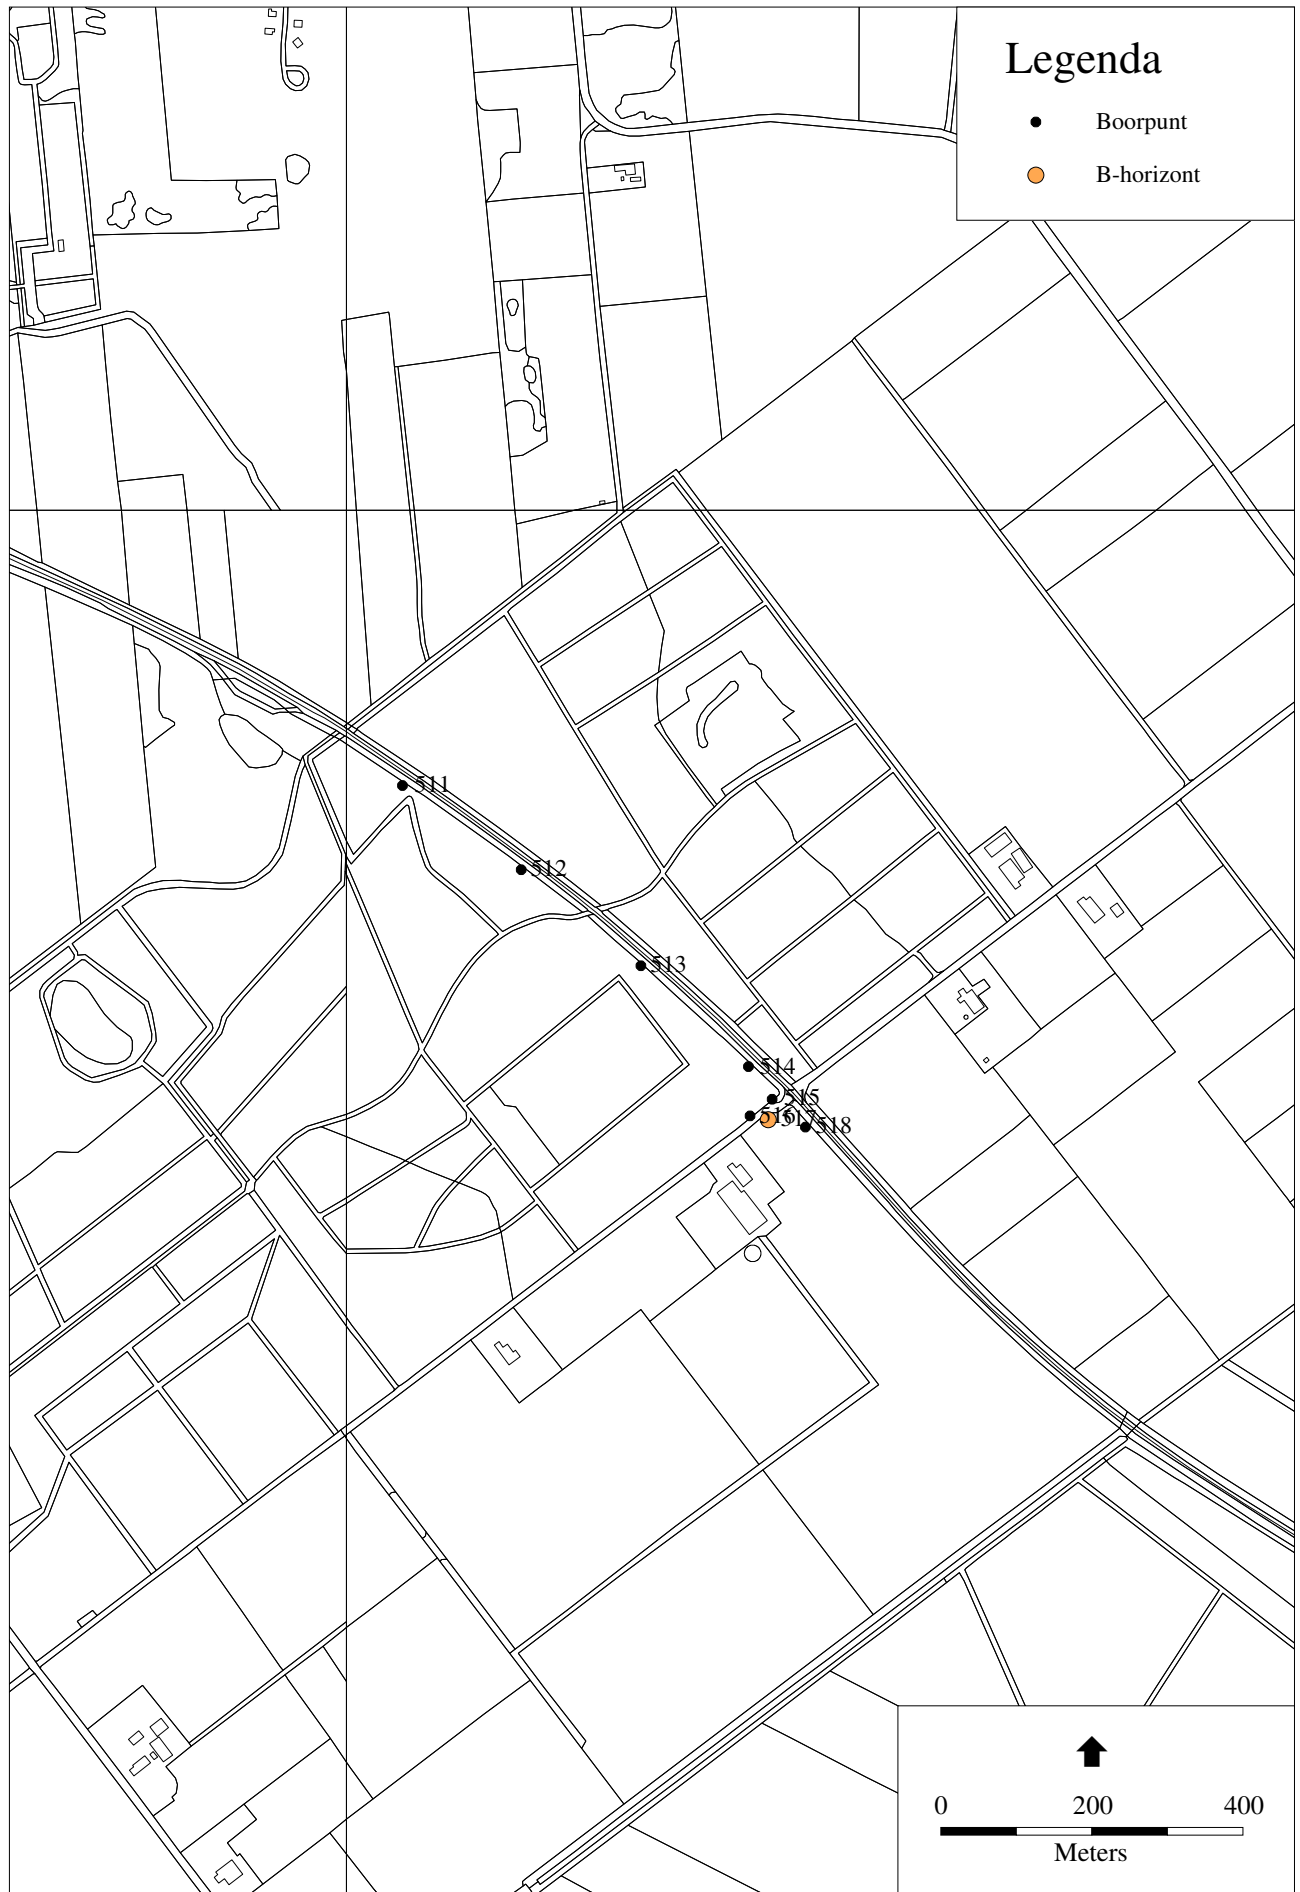
Bijlage 17 Overzicht van de boorpunten van deelgebied 16 waarbij bodemhorizonten, vondsten en gebieden met eventueel vervolgonderzoek zijn aangegeven. Kaart: B. Schomaker.
