**Een archeologisch inventariserend
veldonderzoek (IVO) door middel van
boringen langs het nieuwe tracé van de
N381 in de gemeenten Opsterland,
Heerenveen en Ooststellingwerf (Fr.)**

ARC-Rapporten 2006-74

ARC-Rapporten 2006-74
ARC-Projectcode 2006-133

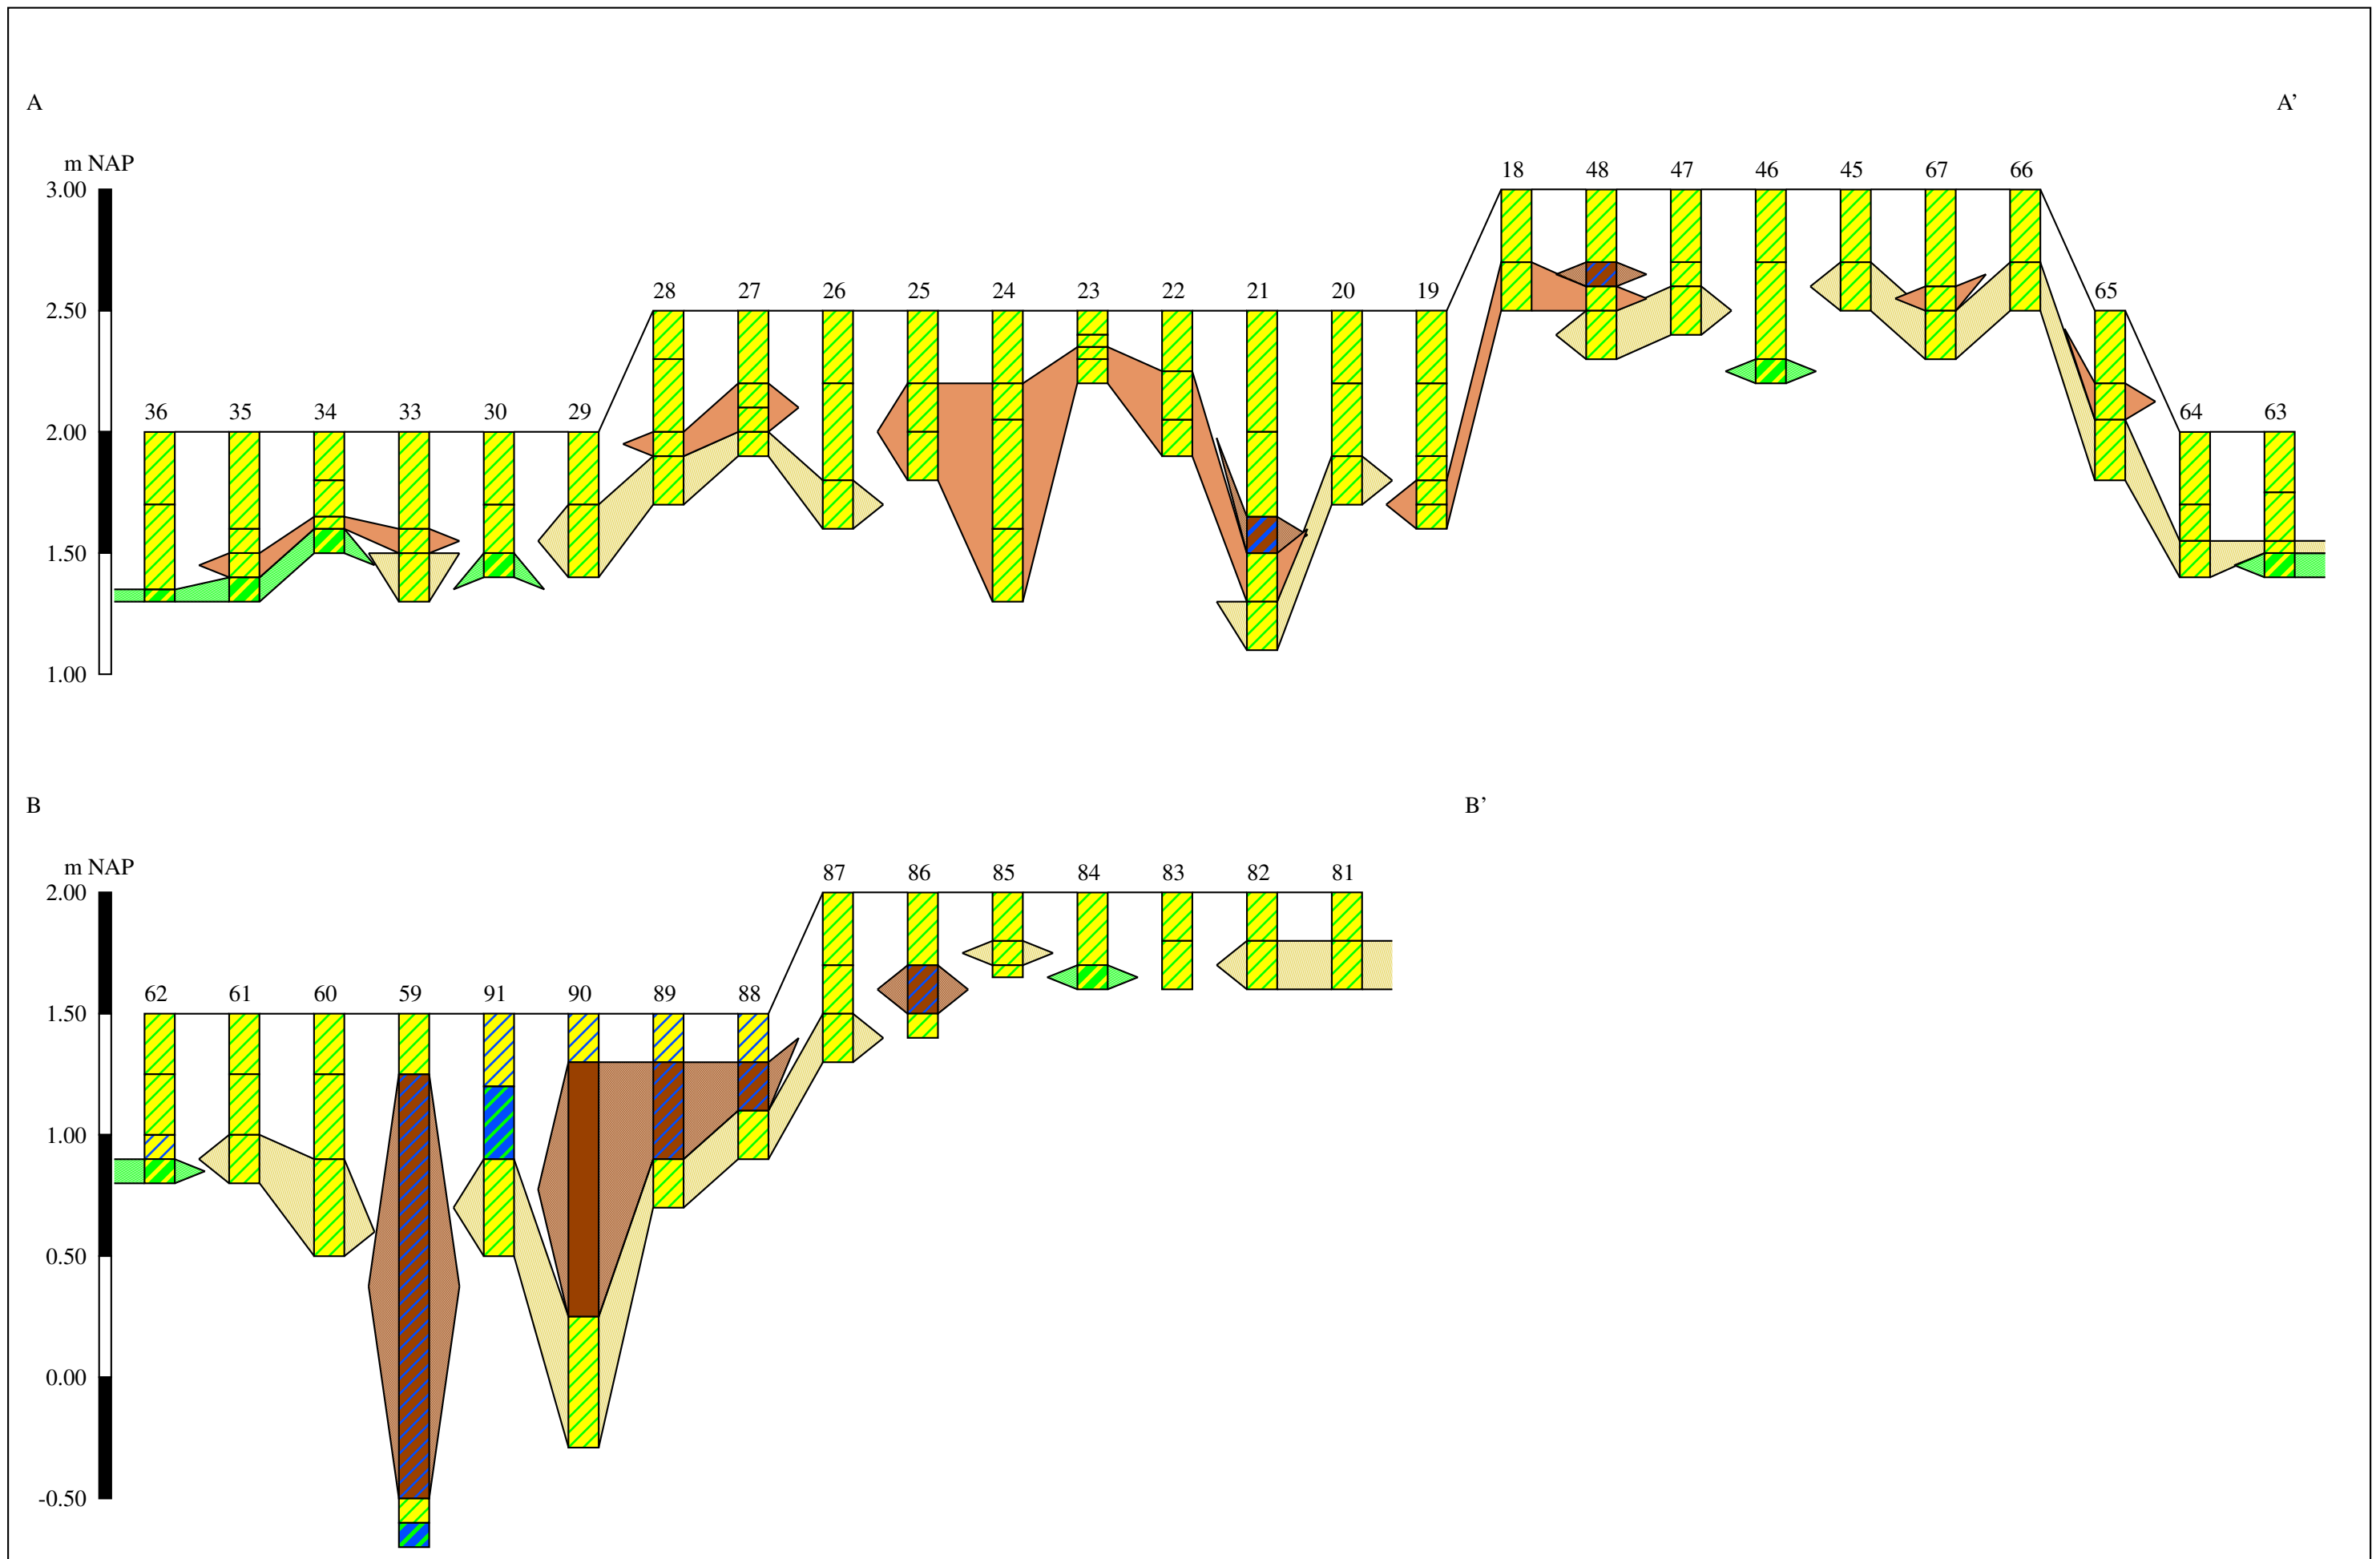
Bijlage 19 Boorraaien A en B.
